叶片断裂故障分析

六二一所叶片振动疲劳强度组

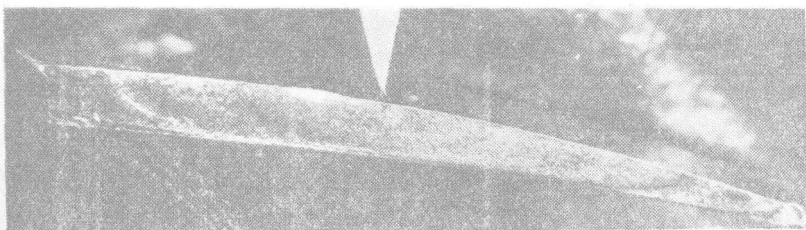
故障叶片断裂形态如图1至图3所示。从18号故障折断叶片断口可以看出(图1),宏观贝壳状疲劳环清晰可见,疲劳源起始于化学损伤处(点腐蚀坑),属于典型的振动疲劳断裂故障。经振型及动测试验表明,属于由发动机压气机一级静子叶片尾流激振(频率5620~5783赫芝)引起的(叶片在86~89%额定转速工作条件下)二扭共振疲劳断裂。

图1 18号故障折断叶片断口低倍,贝壳状疲劳环清晰可见,疲劳源在叶背化学损伤处(箭头指示点蚀坑) ×3

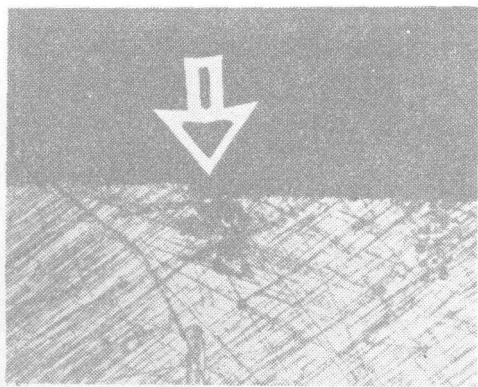
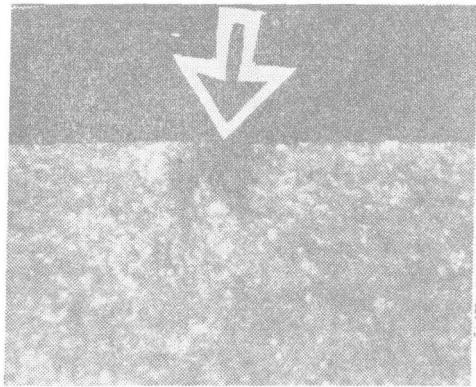
图2 18号故障折断叶片断口的疲劳源区(箭头指示点蚀坑) ×30

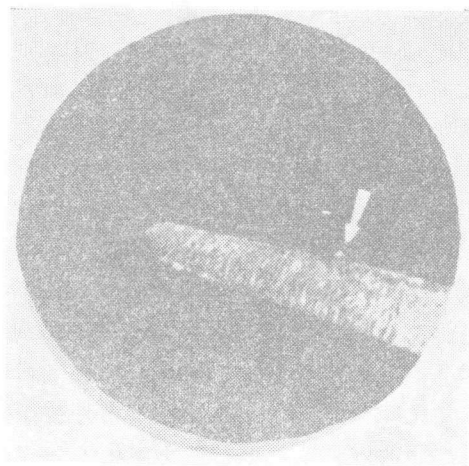
图3 6号故障裂纹叶片断口低倍,疲劳源在叶盆化学损伤处(箭头指示点蚀坑)

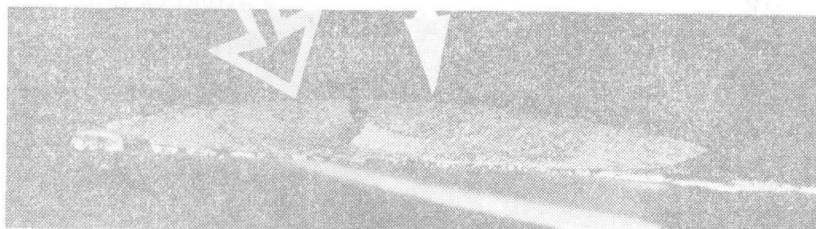
与故障叶片断裂形态(图1至图3)对比后可以看出,振动疲劳试验叶片的断裂形态,与故障叶片的断裂形态十分相似,疲劳源均产生在化学损伤处,基本上达到了故障叶片断裂形态(叶背或叶盆的疲劳源区)再现的目的(由于试验是在一弯振型下进行的,未进行二扭振型的试验,因此,故障叶片的断裂位置没有再现)。

图4 二级旧叶片振动疲劳试验断口低倍,贝壳状疲劳环可见,疲劳源在叶背化学损伤处(箭头指示点蚀坑) $\times 2.8$

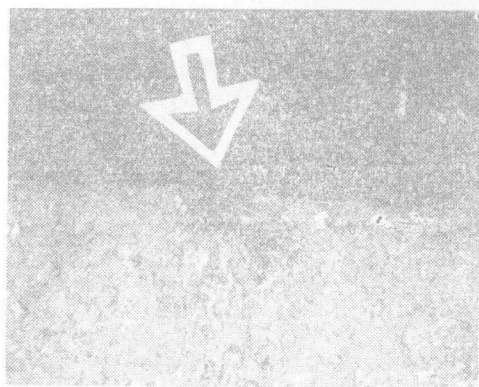
图5 二级旧叶片振动疲劳试验断口的疲劳源区(箭头指示点蚀坑) $\times 70$

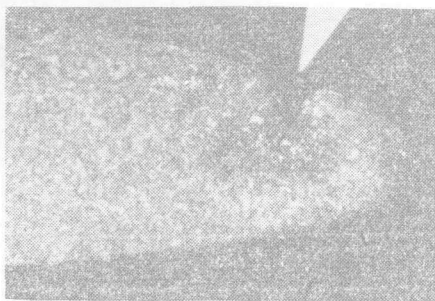
图6 二级旧叶片振动疲劳试验断口,疲劳源在进气边叶盆化学损伤处(箭头指示点蚀坑) $\times 40$
