# 涡轮叶片裂纹的分析

一七〇厂 杜尚杰

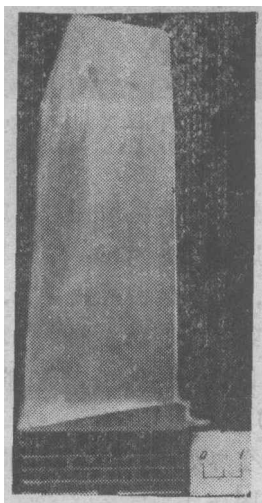
上钢五厂采用双真空（真空感应+真空自耗）生产的GH49高温合金棒材，直径35毫米，炉号824-29，在我厂投料制成一级涡轮叶片并装机试车，试车80分钟后分解，用荧光探伤法进行检验，发现第28\*一级涡轮叶片有裂纹。裂纹位置在叶盆上，距叶片第一榫齿约20毫米，裂纹端头距进气边和排气边，分别为8毫米和24毫米，裂纹沿叶片横向延伸，长10毫米左右，呈锯齿状。裂纹距第五齿为36毫米，约等于叶片总长的三分之一左右，如图1所示。

图1 叶片裂纹外观

对于模压的一级涡轮叶片,除存在模压开裂外,以往还由于模压后的叶片表面再结晶的晶粒粗大而报废。为避免出现聚集再结晶的粗大晶粒,我们从改善模压一级涡轮叶片的应力状态着眼,对模压叶片的预锻模具,棒头到叶盆表面的圆角半径从原来的20毫米,修改为30毫米。从而改善了叶片该部位的应力状态。经两年来实践证明,已不再出现与故障件相同部位的热模压裂纹。从而保证了生产的稳定和产品的质量。

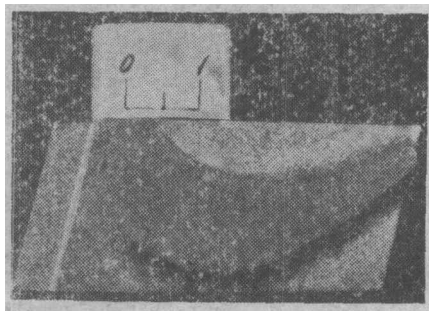
将叶片榫头制成低倍试样，其晶粒度细而均匀，晶粒的最大直径约等于0.5~1.0毫米，见图2。

图2 榫头处低倍晶粒度

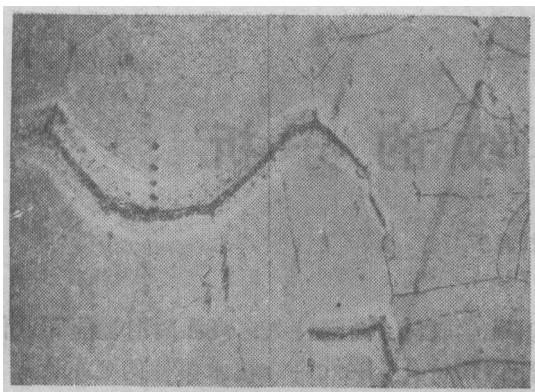
将叶片裂纹处制成金相高倍样品，在显微镜下观察，裂纹深为0.44~1.02毫米。叶片渗铝层深度为0.010毫米（渗铝层深度要求为0.005~0.025毫米）。放大115倍观察晶粒度，相当于YB27—64标准评级图的1~3级。裂纹与叶盆表面约呈45°角开裂，而后沿晶扩展，同时发现裂纹两侧呈亮条带，见图3。经放大后观察，裂纹处有小颗粒状堆积物及针状组织。为此，又将样品在MS-46型电子探针上进行微区成份分析，定性扫描结果见图4~10。

图 3 沿晶裂纹及亮条带  $\times 115$

根据图3的金相照片可以看出,裂纹起始于叶片表面,且和叶盆表面大致成45°角。形成这样裂纹的原因,是叶片整体或局部承受过载荷(实际应力超过 $\sigma_b$ ),或材料在此状态下具有比较低的抗剪强度极限。我们知道,拉伸(或压缩)时和轴线成45°方向的平面上切应力最大。另外,由于在裂纹的起源处或裂纹尖端与叶盆表面相交处的应力场为平面应力状态;同时,面心立方结构的单相材料的切断强度,低于正断强度;在单向拉伸或压缩条件下,一点的最大切应力与最大正应力的比值( $\frac{\tau_{max}}{\sigma_{max}}$ )较大,因此产生45°方向的切变开裂。可见这种裂纹的产生,是由于外力大于材料剪切强度极限引起的韧性裂纹。根据应力和强度原则,裂纹沿着最大应力方向和材料强度最低处扩展,并使裂纹周围被 $\eta$ 相针状组织的亮条带所围绕,而针状的 $\eta$ 相组织又是在800℃以上温度较长时间所形成的。因此,我们认为,叶片裂纹是承受外力模压时开裂,在随后的热处理过程中形成 $\eta$ 相针状组织。此故障叶片,在成品荧光检查工序,因未打印记,可能属于漏检后装上发动机。在工厂试车80分钟时,此裂纹没有明显的扩展。

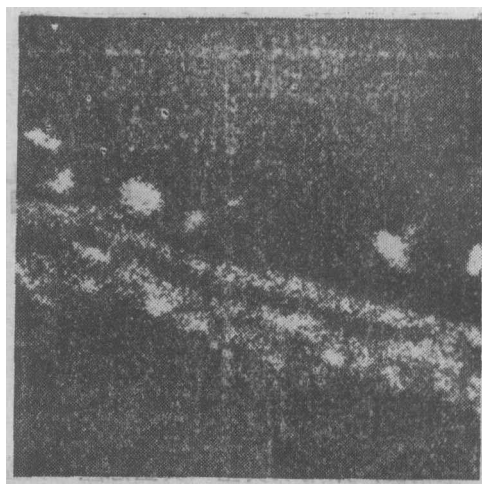
图 5 Al—X射线图象

根据电子探针 X—射线图象图 5、6 和表 1 的数据可以看出，裂纹里铝含量高达  $12.45\sim 18.78$ ，近裂纹处是铝的贫化层 含量为  $0.59$ ，而裂纹中心，钛为  $10.26$ ，裂纹边缘钛为  $1.59$ ，比基体钛含量为高。另外裂纹里氧、碳、硼也较基体含量高。同时，裂纹区又常常是各种杂质

通过图5~6的Al-Ti-X射线图象和对应的浓度曲线(图7和图8),以及表1半定量分析结果可以看出,裂纹里铝含量高达12.45~18.78,而裂纹边缘和基体仅为0.59和1.12。由于裂纹附近化学成份聚集和扩散的结果而不均匀,表现为Ti高Al低,因而在组织上也相应地发生了变化,形成了Ni<sub>3</sub>Ti相针状组织。

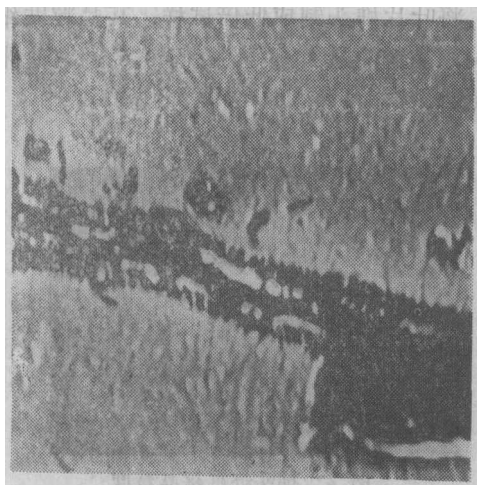
图 4 扫描位置图 吸收电子负图象

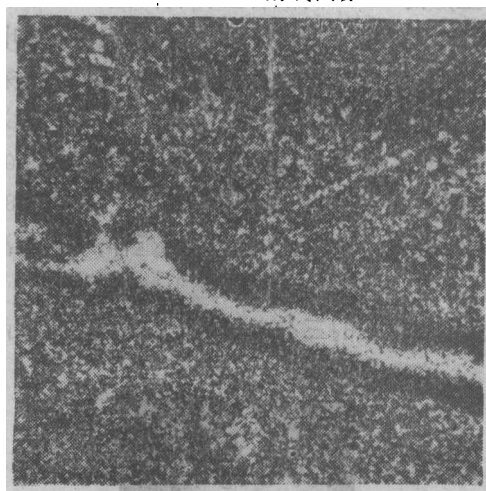
图 6 Ti—X射线图象

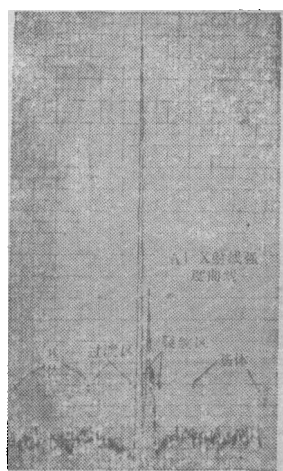
图 7 Al—X射线强度曲线

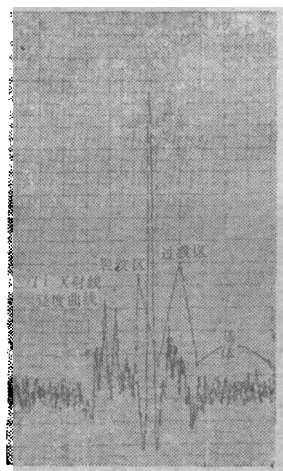
图 8 Ti—X射线强度曲线

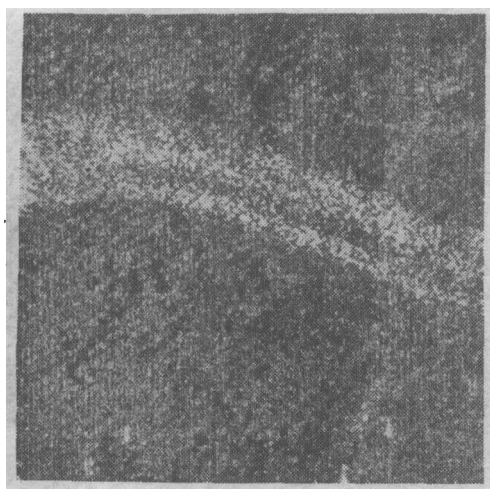
通过图4~10定性扫描结果可以看出，裂纹处铝、钛、氧、碳、硼的含量均比基体含量为高。电子探针半定量微区分析结果见表1（数据未修正）及图11。

图 9 O—X射线图象

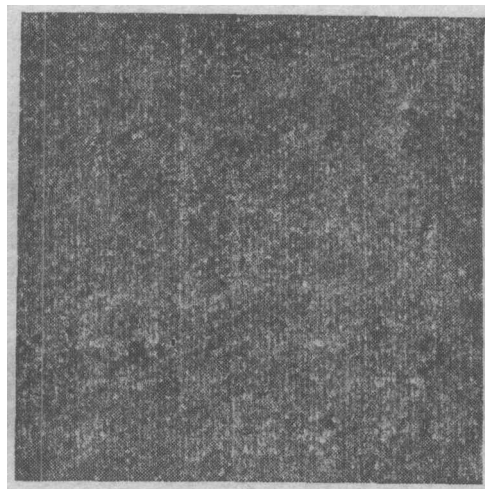
图 10 B—X射线图象

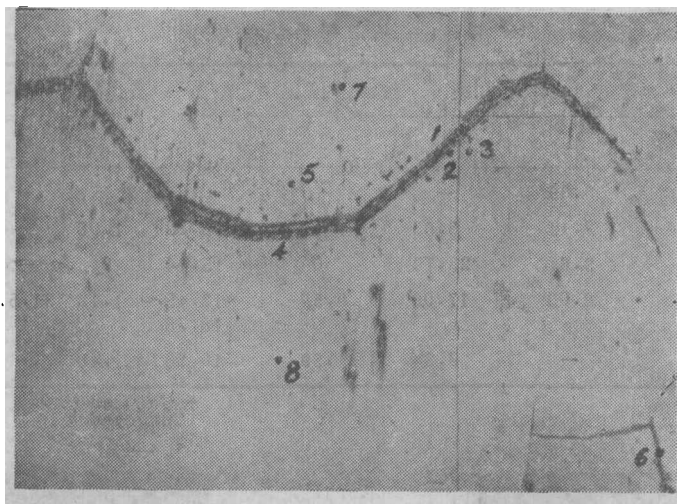
图 11 电子探针半定量分析示意图  $\times 200$

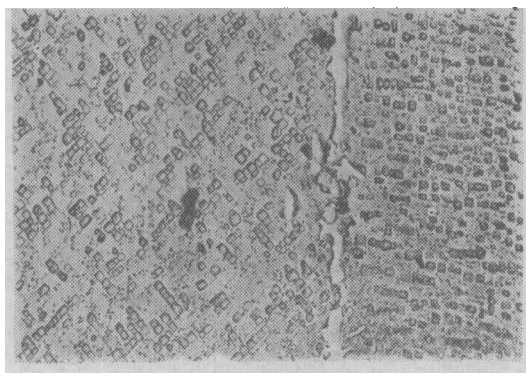
基体组织为  $\gamma$  固溶体 +  $\gamma'$  即  $\text{Ni}_3(\text{Al}, \text{Ti})$  相 + 碳化物，晶界为链状碳化物如图 12 所示。

图 12 基体和晶界

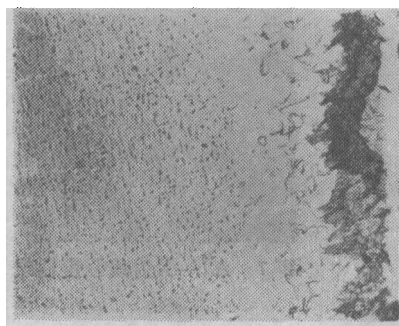
或合金元素偏析的择优地点，在这里形成了各自的浓度梯度，或者析出第二相粒子（或连续膜）。因此，裂纹区的机械性能、物理性质、化学性质和组织形态就不同于晶粒内部。由于裂纹边缘铝低钛高的特点，该处的组织为无  $\gamma'$  相区（图 13）的针状组织（图 14）。同时，无  $\gamma'$  相区与基体交界处为点状  $\gamma'$  相向针状有序化转变阶段（图 15）。

图 13 基体与裂纹中间为无 $\gamma'$ 相区  $\times 1500$

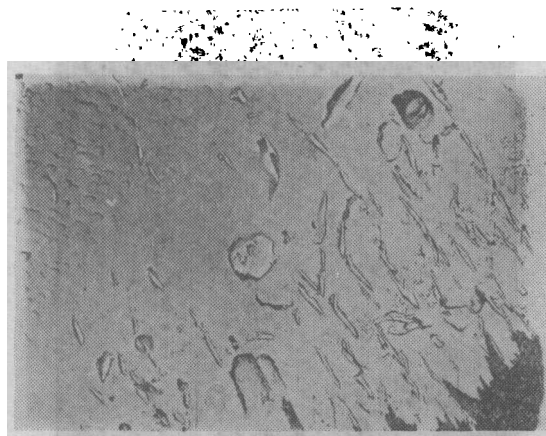
图 14 无 $\gamma'$ 相区的针状组织  $\times 800$

因此,无 $\gamma'$ 相区的组织主要为 $\gamma$ 固溶体+针状的 $\eta(Ni_3Ti)$ 相。

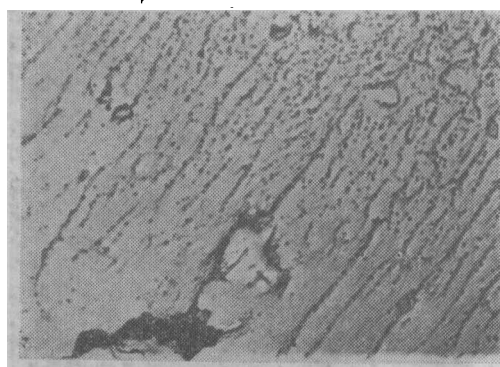
图 15 基体与无 $\gamma'$ 相区交界处 $\gamma'$ 质点有序排列  $\times 8000$

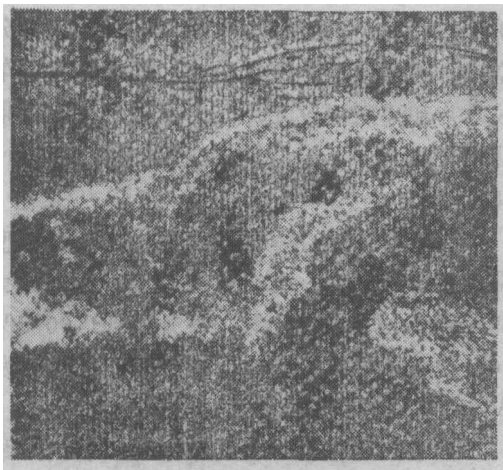
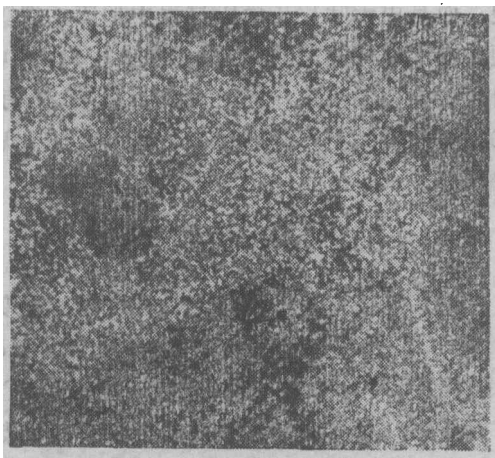
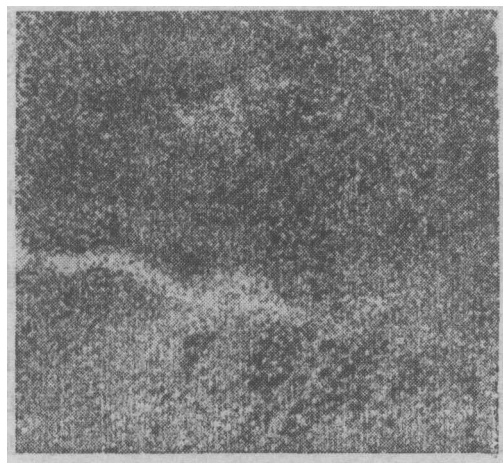
炉中,在 $850^\circ C$ 保温2小时和 $1160^\circ C$ 保温80分钟空冷,随后用电子探针扫描,其结果与试车裂纹叶片和模压裂纹叶片得出相同的试验结果,即 $Al$ 、 $Ti$ 、 $Cr$ 等沿预制裂纹聚集,如图16~18所示。

通过上述模拟试验的结果可以看出,距叶片第一榫齿20毫米左右位置处的裂纹,不是由于材质的显微化学成份的偏析引起模压叶片开裂,而是由于叶片在模压过程中形成了裂纹,随后由于氧化的关系,合金元素 $Al$ 、 $Ti$ 、 $Cr$ 等向裂纹处聚集所致。同时也说明,在没有氧化作用的情况下,就不存在 $Al$ 、 $Ti$ 、 $Cr$ 偏析的现象。

图 16 Al—X射线图象

图 17 Ti—X射线图象

图 18 Cr—X射线图象
