高压点火磁电机接点夹杂物分析

一五五厂 王维平 阎晓红

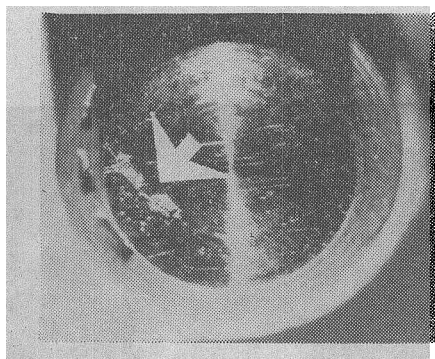
一九七九年七月发现我厂 CD-4 型高压点火磁电机接点在一个端面上有缺陷, 如图 1 所示。

图 1 故障接触点的缺陷

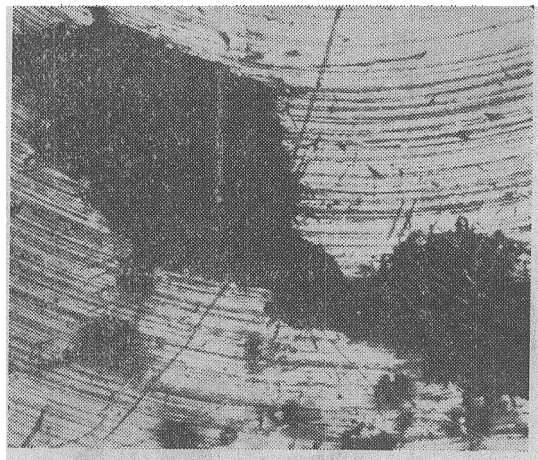
图 2 缺陷的低倍形态

故障接点的低倍形态如图 2 所示。

由图 2 可知, 一部分缺陷被大面积暴露出来, 而大部分还只是局部被车削露出, 呈点状分散分布着。缺陷在普通白光斜方向照射下, 呈灰褐色坑, 无金属光泽, 坑的深浅不等, 边缘也不整齐。

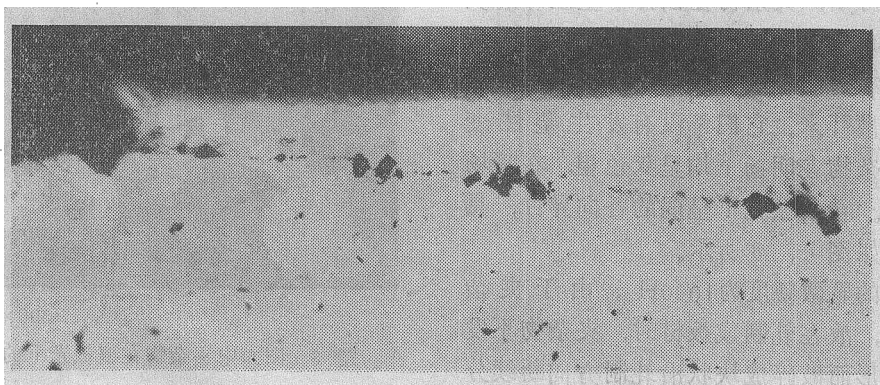
图 3 夹杂物断续分布(明场, 纵剖面)

由图 3 可知，夹杂物在板材中呈破碎的块状物断续分布。由图 4、5、6 可知，有的呈大块角状，有的破碎成群分布，有的虽被破碎但还没有分散开来。它们都没有发生塑性变形。这些夹杂物在明场下均呈灰色相，在暗场下略有透明。在偏振光下呈弱的各向异性，具有亮黄色，如图 7、8 所示。

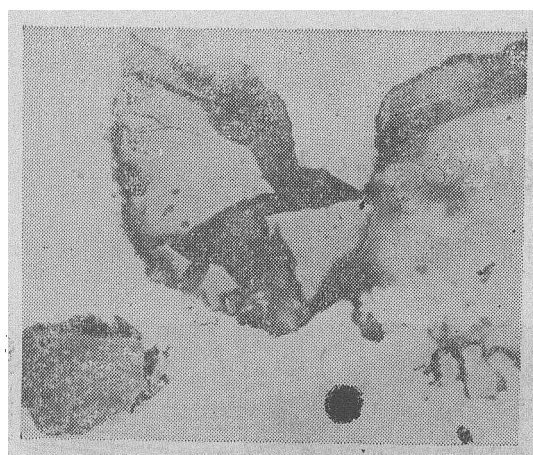
图 4 大块角状夹杂物(明场)

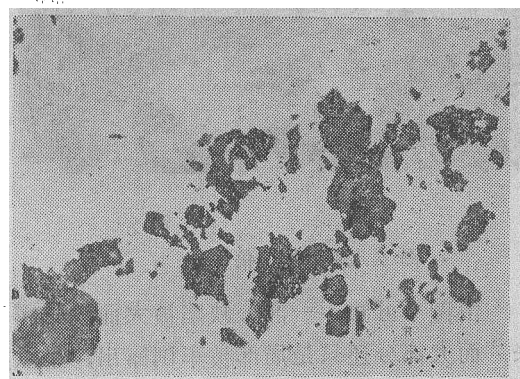
图 6 块状成群夹杂物(明场)

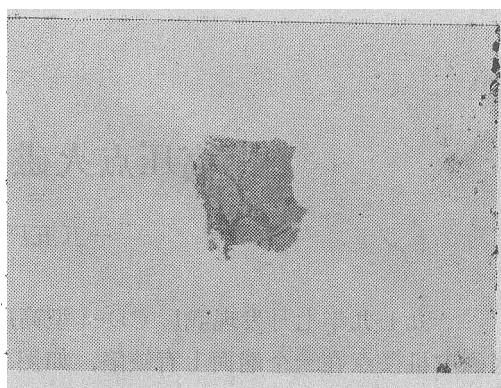
图 5 集中碎块夹杂物(明场)

为进一步确定夹杂物成分, 对图 5 的夹杂物相做了电子探针微区成份分析。经分析发现, 相内含有大量的锆元素和微量的硅元素。半定量测定未做修正的结果是, 含Zr量为66%, 含Si量 $< 1\%$ 。锆元素的面分布和线分布情况如图 9 所示。根据锆的两种氧化物(ZrO , ZrO_2)的理想分子式计算, ZrO 中锆原子百分比为85%, ZrO_2 中锆原子百分比为74%。电子探针半定量测定结果与二氧化锆中锆原子百分比是接近的。根据PtIr25合金板的冶金生产工艺, 该合金是在锻烧的二氧化锆坩埚中熔炼的, 所以故障接点所含的夹杂物仍是该合金熔体对坩埚冲刷所致。而微量的硅元素是二氧化锆坩埚采用水玻璃作粘结剂所带来的。

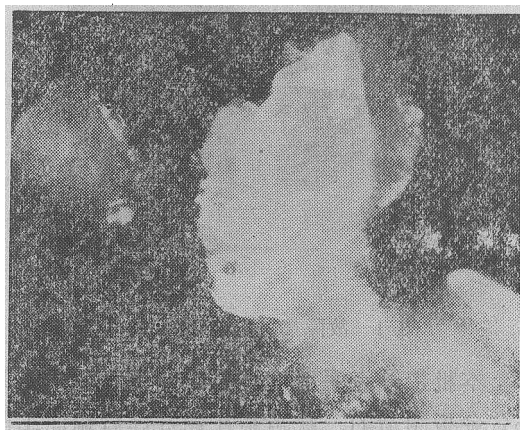
图 7 图 4 中夹杂物在偏振光下的特征

夹杂物的显微硬度为 1000H，由于夹杂物的塑性差，故在轧制成板材时，夹杂物不发生塑性变形而破碎成块状沿轧制方向断续分布。根据夹杂物相的光学特征和力学性能，初步可以认为该夹杂物相系锆的氧化物。

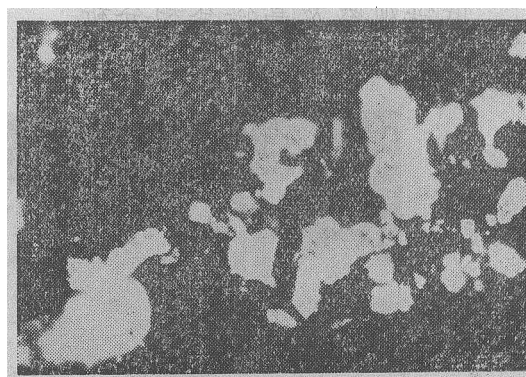
图 8 图 6 中夹杂物在偏振光下的特征

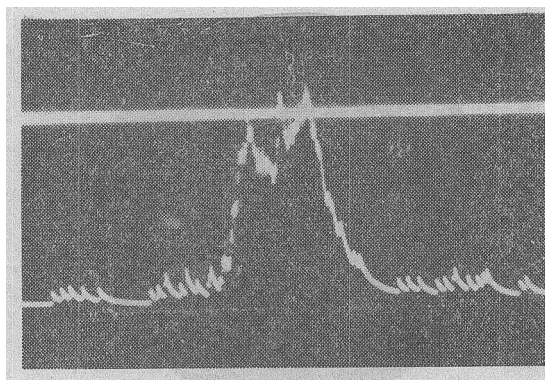
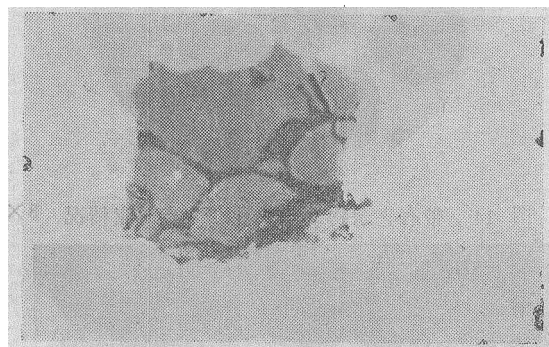
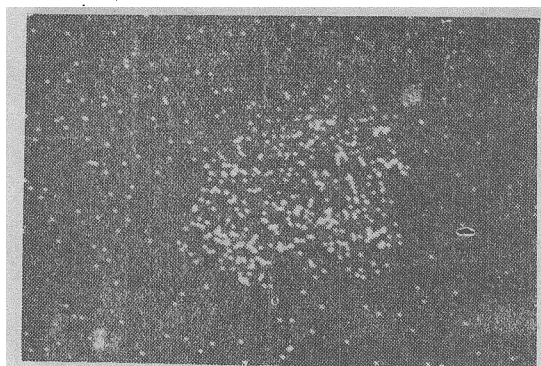
图 9 微区成份分析结果图 500×

c—Zr 元素分布曲线

a—金相形貌

b—Zr元素面分布

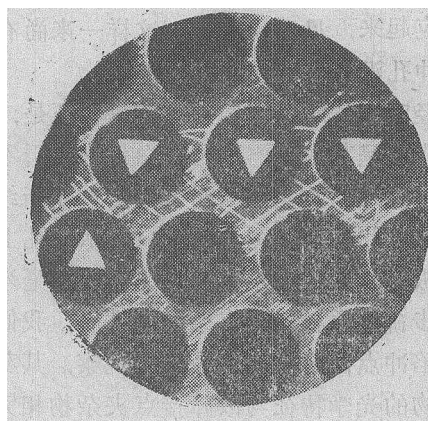
由于故障接点缺陷位于边缘, 使我们联想到在原材料冲孔的切断口上应留有缺陷痕迹。所以我们检查了7810批七块板材的全部冲孔的切断口。经肉眼和实体显微镜观察, 发现其中一块板材上有五个带有夹杂物缺陷的冲孔。而且它们都分布在超声波探伤所划的缺陷标记区域上。有四个分布在图10所示的白三角冲孔上, 余下的一个分布在图11所示的白三角冲孔上。夹杂物在切断口上的形貌如图12所示。

图 10 四个夹杂物缺陷冲孔的分布

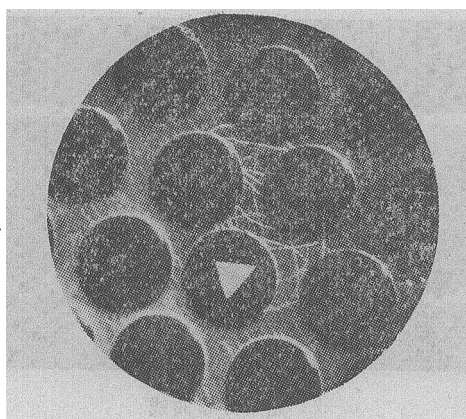
图 11 一个夹杂物缺陷冲孔的分布 3×

经观察切断口夹杂物分布的特征是，在普通白光下呈灰白色，这种灰白色物质看不到塑性变形痕迹，均呈块状沿轧制方向断断续续分布，无金属光泽。经测量从图11所示冲孔上夹杂物到板材表面距离最小的一侧为0.18毫米。为进一步确定原材料上夹杂物的性质，我们将一个缺陷冲点做成金相样品进行观察，其灰白色夹杂物的光学特征与故障接点夹杂物相完全相同。见图15、16所示。

根据以上三方面试验分析, 可以确认故障接点上的缺陷是由 ZrO_2 夹杂物造成的。而且故障接点就是图11所示夹杂物缺陷冲孔的那个冲点。

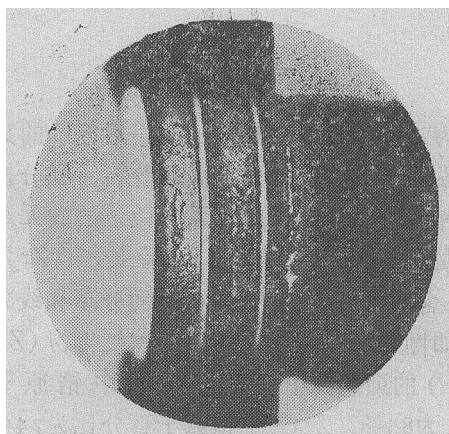
接着我们又检查因划有缺陷标记而报废的冲点, 发现四件的切断口上有夹杂物缺陷, 其形貌如图13所示。

图 13 夹杂物在冲点切断口上的分布 8×

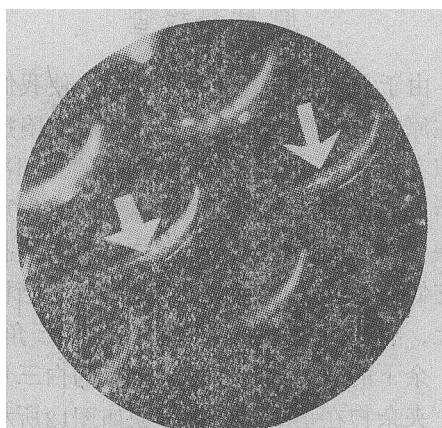
图 12 夹杂物在冲孔切断口上的分布 5×

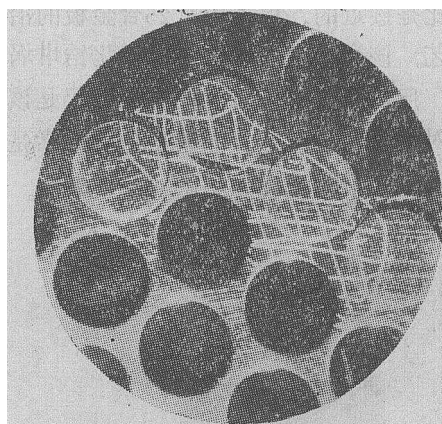
图 14 带有夹杂物缺陷冲孔和冲点对应情况 3×

按照冲孔和冲点表面所划的标记特点，所检查出的四个冲点完全可与图10所示的四个冲孔对应起来，见图14所示。这样一来尚有一个缺陷冲孔没有查到相应的冲点。

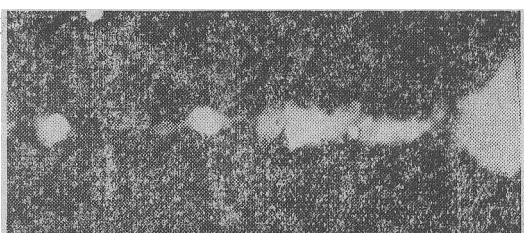
图 15 报废冲点夹杂物相(明场) 440×

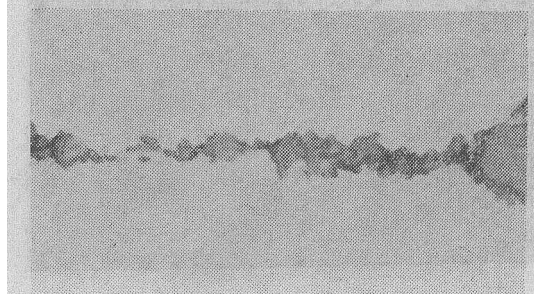
图 16 偏振光 440×
