一种 35Ni-15Cr 型铁基高温合金的低倍缺陷

中国科学院金属研究所 郭建亭 张金岩

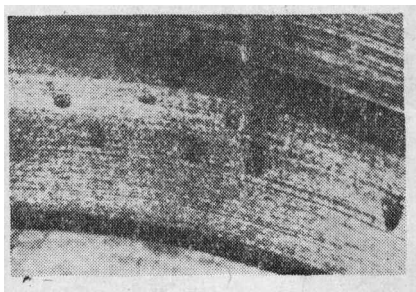
点状偏析是一种低倍冶金缺陷。通常在冶金厂90毫米方坯横低倍熔检试样或者在使用厂半成品腐蚀的零件表面上发现,其形态为深灰色或黑灰色的斑点,大小和形状因偏析程度和变形比而不同,最大者直径达6~7毫米(图1)。在纵低倍组织上,点状偏析沿流线方向分布,呈条带状(图2),最长者达230毫米。

图1 涡轮盘表面的点状偏析

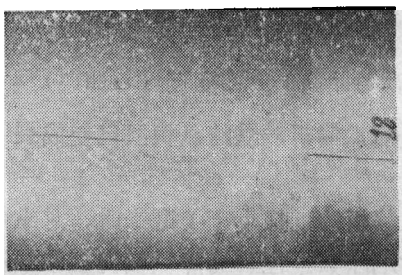
图2 90毫米方坯试样车圆后显露于表面的沿热加工方向分布的点状偏析

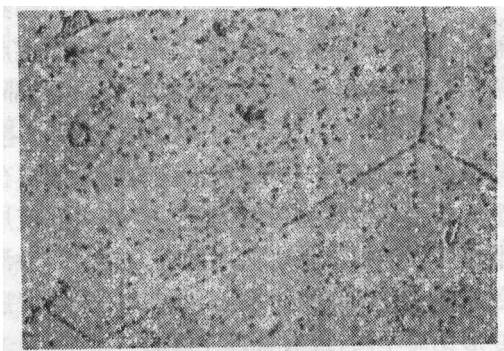
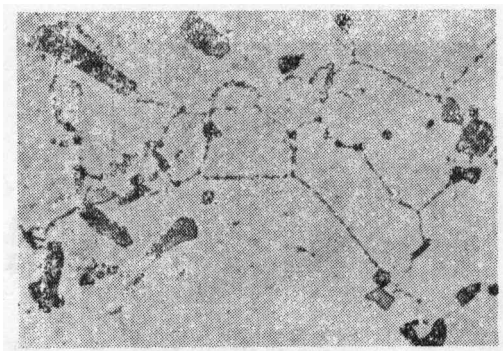
点状偏析实质上是TiC和M₃B₂相的聚集区(图3),由于这些相的存在,该区奥氏体晶粒比基体其他区域细小,而硬度较高,因此机械加工涡轮盘时往往出现让刀现象。点状区Ni、Al、Ti、C、B等元素偏聚,使该区熔点降低,通常在1190~1200℃之间^[7]。因此含有点状偏析的涡轮盘坯,在锻造或模锻过程中,由于热效应温度升高,致使点状区晶界强度急剧降低,产生锻造裂纹或热加工裂纹。我们将带有点状偏析的φ85毫米试样,经1170℃镦粗

图3 点状偏析区的TiC(b)和M₃B₂相(a) ×500
变形50%后,偏析严重的点状区已变成裂纹或孔洞^[8]。

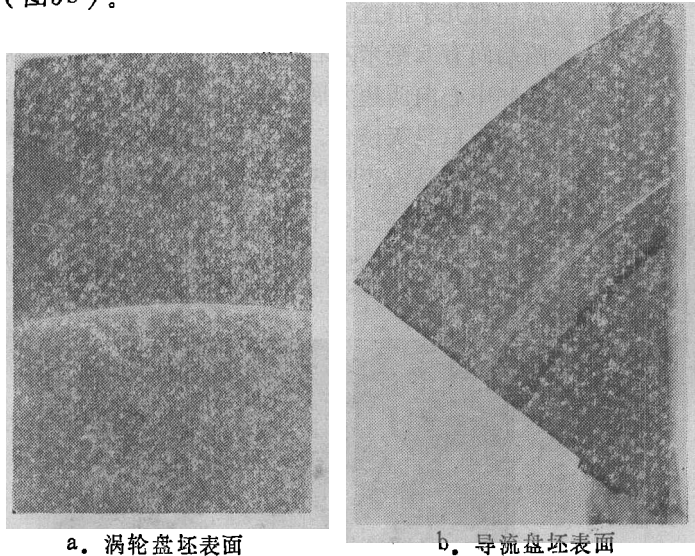
35Ni-15Cr型合金涡轮盘，在半成品低倍腐蚀检查中，发现某些炉号有枝晶偏析，有的还比较严重。从图5a可以看到清晰的树枝状花纹。但在涡轮盘的轮缘、特别是导流盘轮缘，由于变形量较大，金属流动显著，枝晶偏析沿金属流动方向排列，往往呈近似平行的线条（图5b）。

图 5 树枝状偏析外貌

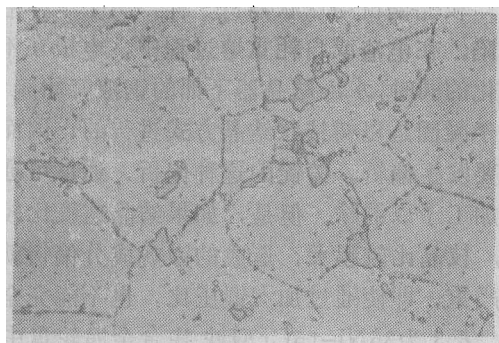
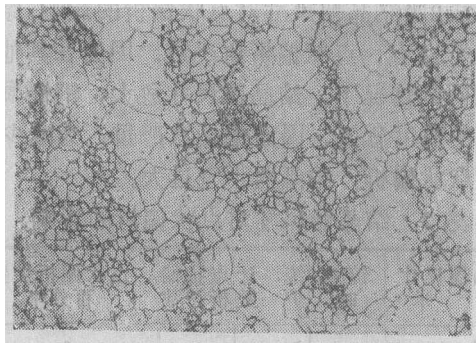
枝晶偏析与点状偏析一样，属于一种冶金缺陷。在电渣或自耗重熔过程中，电极在不断熔化的同时，水冷结晶器下部的钢液开始凝固。由于凝固是以树枝状结晶方式进行的，因而元素要发生偏析。铸锭的这种偏析，通常可通过热加工予以消除。但是，如果结晶速度比较缓慢，枝晶比较粗大，造成的微观成分偏析就比较严重，即使通过加大锻压比，也不能完全消除。表3为35Ni-15Cr型铁基合金涡轮盘中枝晶轴与枝晶间的化学成分分析结果。可以看出，枝晶轴Fe和W的含量较高，而枝晶间Ni、Al、Ti、Mo等元素较高。由于枝晶间富Ni、Al、Ti、Mo等元素，所以γ'相、TiC和M₃B₂相较多，如图6a所示。由于上述相多，枝晶间晶粒较细，而且容易腐蚀，所以在金相观察时，枝晶间表现为暗区，而枝晶轴表现为亮区，整个组织呈现明暗相间的区域（图6b）。

图 6 涡轮盘中枝晶偏析区金相组织

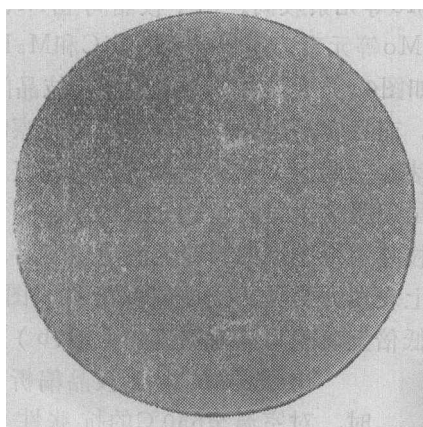
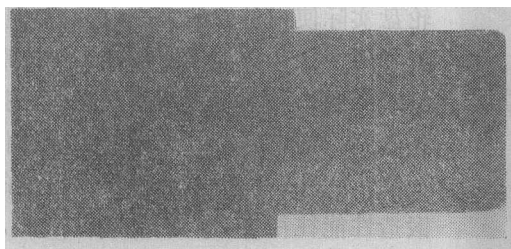
图 7

枝晶偏析严重的钢锭经锻造加工后，在横低倍上表现为明显的枝晶偏析花纹（图7a），在纵低倍上表现为清晰的流线（图7b）。

a. 90方试样车圆后的横低倍

b. 涡轮盘坯纵低倍（高向）

力减小^[12]、偏析减轻。因此35Ni-15Cr型合金自耗或电渣重熔过程中，应该选用适当尺寸的结晶器，严格控制冶炼工艺，减少输入电流，降低熔化速率，从而增大冷却速度，以减轻枝晶偏析。然后，选用合适的锻压比进行锻造，就可以消除或进一步减轻枝晶偏析。这些措施

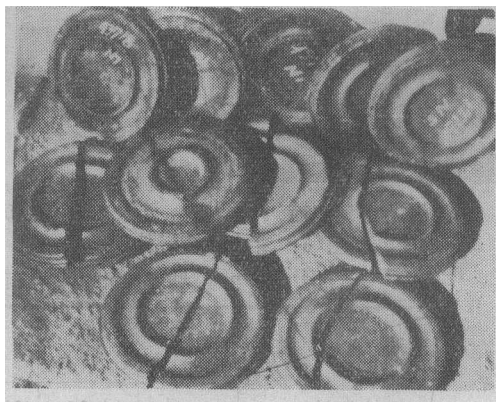
35Ni-15Cr型铁基高温合金曾先后四次在热处理过程中发现炸裂现象，129件涡轮盘坯中竟有35件开裂^[6]，约占27%。大多数裂纹盘坯都几乎沿直径或靠近直径裂成两半，有的两端尚有5毫米左右连结着（图8）。裂纹从盘坯中心向两边发展，断口上无肉眼可见缺陷，整个断口呈灰黑色，组织粗糙。

炸裂是由于热应力过大而引起的缺陷。金属坯料装入高温炉中，由于表面与中心温度差的存在，必然造成金属坯料或钢锭内部的热应

图 8 炸裂涡轮盘坯外貌

力。在升温过程中,坯料或钢锭中心由于温度低而受拉应力。例如炉温为 1227°C 时,直径为103厘米的镍基高温合金锭中心处计算的热应力最高可达140公斤/毫米²,超过该温度下合金屈服强度的5倍^[13]。35Ni-15Cr型合金涡轮盘的直径可达300~500毫米,厚度可达70~100毫米。而且装炉时几个盘坯摞在一起。如果装炉温度过高,升温速度太快,造成中心处拉应力超过该温度下材料的抗张强度,就会形成从中心开始的穿透性裂纹。

为了避免炸裂现象发生,必须严格控制装炉温度和升温速度^[6]。

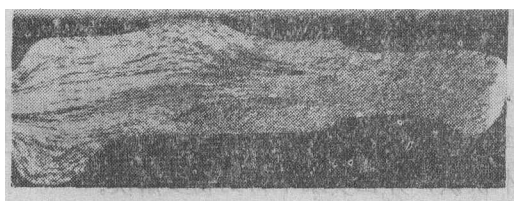
1971年机械加工35Ni-15Cr型合金涡轮盘时,有四个炉号的涡轮盘,均在涡轮盘圆心部位发现裂纹,在裂纹断口上呈现层状组织^[14]。以后又在导流盘坯上发现过。这种组织大多数靠近盘坯表面,也有在中心部位的,在热处理后往往沿层状组织裂成两半。层状组织的外貌见图9。

图9 导流盘坯中的层状组织

这种层状组织的金相和电子探针结果指出,它与合金表面氧化后的基体组织相似,靠近层状组织表面的颗粒,铝、钛、氧偏高,可以认为是氧化产物 Al_2O_3 和 TiO_2 ,而这些氧化物是在二次加热过程中产生的。模拟锻饼试验进一步证实了这一点。

加强对饼坯的探伤,将有裂纹的坯料报废,在模锻后即可避免层状组织。

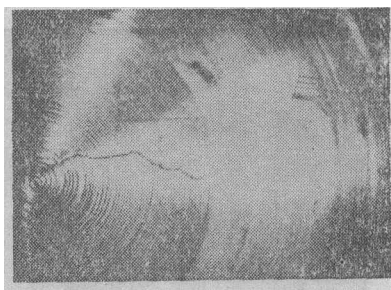
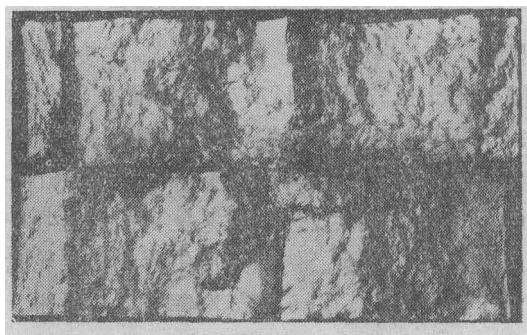
图10

取端面有十字裂纹的两个钢坯(图10a),将其中一件沿裂纹打断口,没有层状组织,金相观察断口附近的裂纹组织也不存在暗灰色及桔红色的氧化物颗粒。而将另一坯料按正常锻造工艺锻成圆饼,饼坯沿裂纹裂成两半,这时在圆饼断口中心原裂纹位置可见到明显的层状组织。在金相显微镜下观察,沿层状区表面有

a. 钢坯端面的十字裂纹

b. 钢坯沿裂纹打断口形态

许多颗粒状桔红色氧化物。这些与机械加工过程中所见裂纹盘坯断口层状区组织一样。因此,可以认为,机械加工过程中所见涡轮盘裂纹,是由于原锻坯上存在的裂纹,在锻饼时沿流线方向变形,拉长和扩展,因而形成层状组织。裂纹的两个面在变形过程中互相摩擦,所以层状组织区比较光滑。另外,层状区的氧化物主要是在以后的锻饼或模锻或热处理过程中形成的。因此,与合金氧化后的表面组织一样。

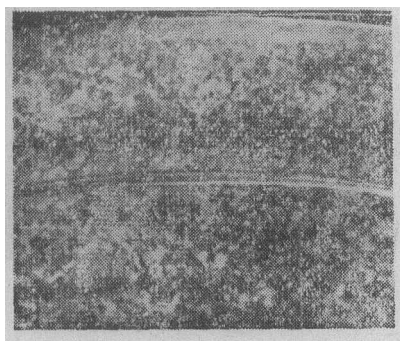
晶粒粗大也属于一种热加工引起的缺陷。35Ni-15Cr型铁基高温合金涡轮盘及拉紧螺栓曾出现过晶粒粗大(图11)。

图 11 涡轮盘坯的粗大晶粒

显然, 35Ni-15Cr 型合金的临界变形量范围要比ЭИ437Б和ЭИ787合金窄而偏低。因此, 35Ni-15Cr型合金模锻涡轮盘或叶片过程中不容易出现粗大晶粒或晶粒不均匀。这是35Ni-15Cr型合金的特点之一。但某些自由锻盘坯中也出现过晶粒粗大。例如某厂生产新机涡轮盘, 由于盘坯较大, 用5吨蒸汽锤开坯后锻饼, 由于锻锤压力不够, 只能用垫铁, 锤头打垫铁, 垫铁压延盘坯。这样由于变形量小而进入临界变形范围, 致使晶粒粗大(图11)。采用模锻工艺, 避免变形量进入临界变形范围, 即可消除粗大晶粒。

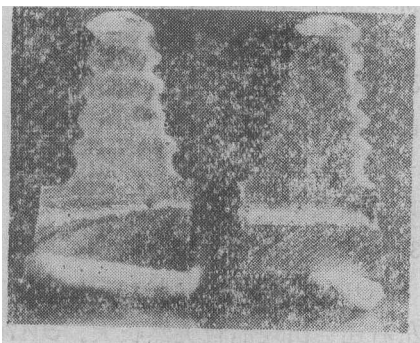
1971年机械加工35Ni-15Cr型合金涡轮盘时, 超声波探伤发现个别盘坯轮缘有杂波, 拉棒槽时发现肉眼可见裂纹^[7]。这种裂纹产生在轮缘中心, 表面难以发现, 只有通过严格的超声波探伤或解剖零件才能发现。图12为轮缘中心裂纹外貌。高倍金相下观察为沿晶裂纹或孔洞。

图 12 轮缘中心裂纹外貌

这种缺陷主要是由于模锻时加热温度偏高、局部过热造成的。涡轮盘的模锻试验^[7]证实了这一点。采用1140、1160、1180、1200℃加热, 按实际生产程序模锻。结果表明, 经1200℃保温模锻, 在轮缘部分出现了裂纹(图13), 再现了这一缺陷。为什么只在轮缘部分出现裂纹? 这是因为在模锻过程中, 由于热效应温度要回升, 变形量最大的轮缘部分, 温升也最高, 因而容易造成沿晶过烧裂纹。锻造温

严格控制加热温度和开锻温度, 可以避免轮缘中心裂纹等缺陷。

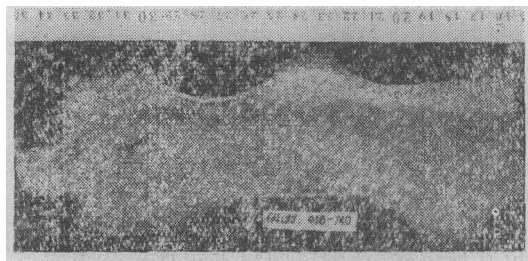
图 13 1200℃保温模锻后轮缘中心裂纹
度过高还能引起涡轮盘表面裂纹, 甚至出现过热过烧现象。
