表3 三叉戟飞机附件镀镉层腐蚀产物分析结果

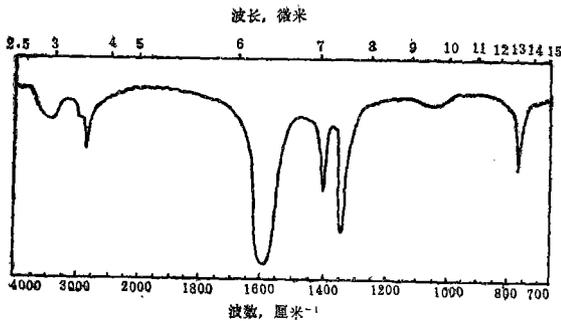
甲酸镉的红外光谱图
