GH140 合金板材的焊接缺陷、 故障及焊接工艺的改进

侯玉年 王世望

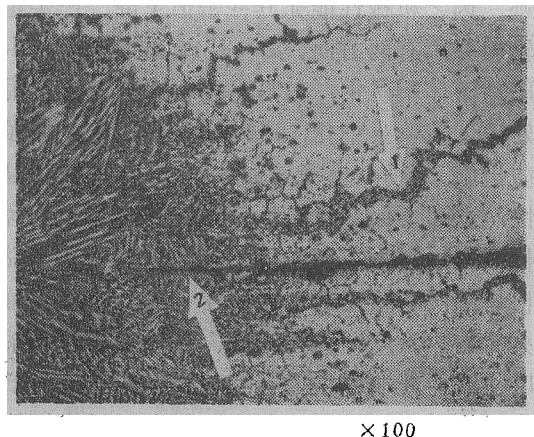
焊接时由于温度和应力的作用, 在焊核周围容易产生晶界局部熔化。局部熔化区域小, 属于晶界熔化; 局部熔化区域大, 焊核中液态金属在电极压力作用下被挤入, 成为胡须组织 (见图1箭头1)。填满金属的、与母材熔合成一体的胡须组织, 虽然类似于热裂纹, 但只

要未延伸到母材表面, 则不作缺陷处理。未填满金属的胡须组织, 因其破坏了金属的连续性, 与裂纹的性质是相同的, 应作为缺陷处理。零件的长期试车和使用证明, 填满金属的胡须组织和局部熔化对使用性能无影响。

所谓结合线伸入系指点焊或缝焊核心的横断面上, 由两侧沿结合线进入到核心内的黑线 (见图1箭头2)。所谓结合线夹杂系指在焊核内的连续的或断续的夹杂, 不过它多靠近或聚集于结合线与焊核的相交处, 然后向焊核内伸展。连续夹杂与结合线连接呈弯曲状, 则称结合线伸入拐弯 (见图2)。结合线伸入端头分叉, 则称结合线伸入分叉 (见图3)。这类缺陷是比较危险的。从典型的故障零件的剖析中可以看到它们发展成裂纹的情况。在交变载荷和高温燃气的作用下, 这种裂纹逐渐扩

图1 缝焊焊核周围的胡须组织和结合线伸入

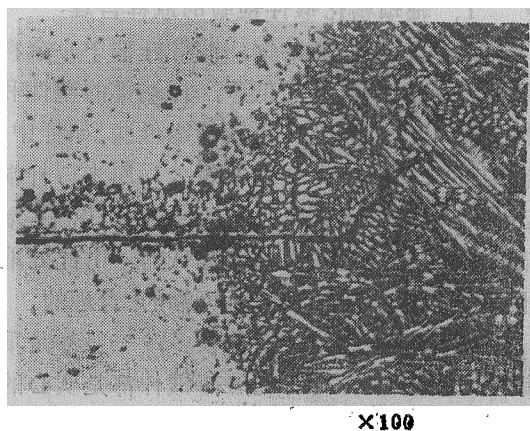
图2 缝焊焊核结合线伸入拐弯

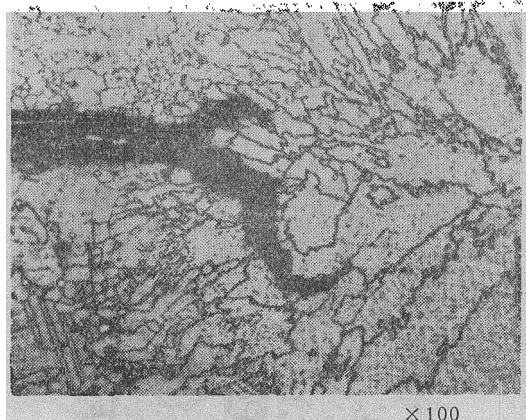
图 3 缝焊焊核结合线伸入分叉

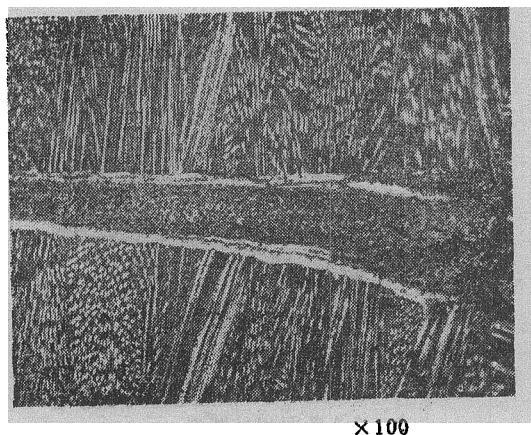
在缝焊焊缝的纵向试片中，可以看到明显的组织偏析，一般在焊核中间，最大长度可达1.95毫米（见图4），而在横向试片上可以看到枝晶边界的“加粗”现象（见图5）。合理选择规范可减轻偏析的程度。在工作温度为650℃的焊核中虽有枝晶，但析出相均匀分布（见图6a）。在800~900℃的焊核中晶粒内的析出相细小，而在晶界上析出相为较大的颗粒状（见图6b）。700℃、100小时时效的焊核的X光结构分析指出，析出相主要是TiC、Cr₂₃C₆及少量的铬、钼晶间化合物。长期试车和使用表明，尚未发现因这种偏析而造成构件的断裂。

图 4 缝焊纵向试片的组织偏析

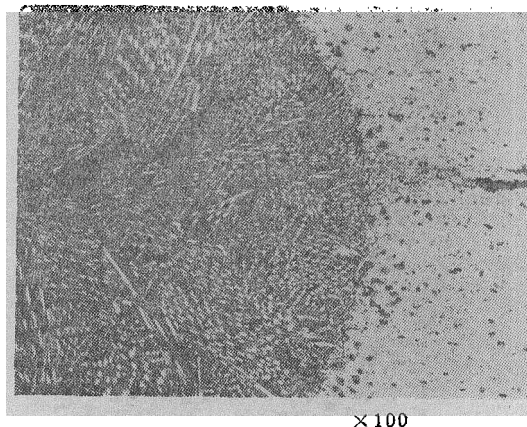
图 5 缝焊焊核的枝晶边界加粗

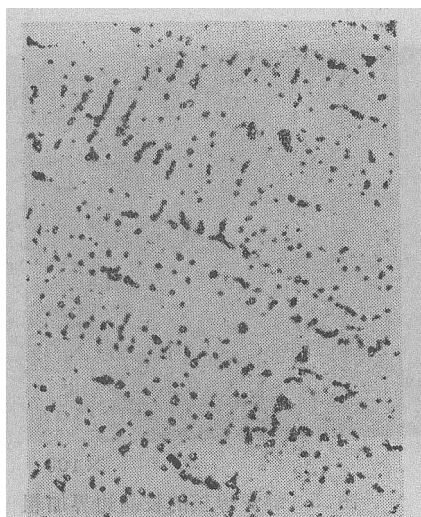
a. 工作温度为650°C ×1000

图 6 试车后焊核中析出相的分布

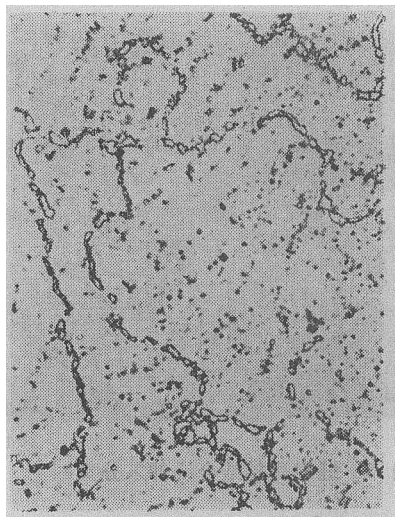
b. 工作温度为800~900°C ×1000

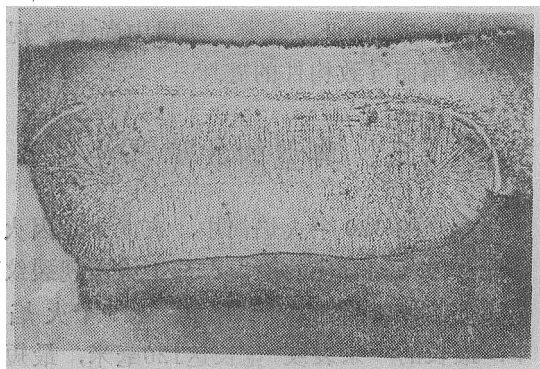
翻修的320个火焰筒中，有5个是因火焰筒中间段与结合环的缝焊焊缝下缘出现裂纹而报废（工作时间为200小时）。这5个火焰筒中，最长的一条裂纹，竟长达120毫米，最短的有50毫米。从图7a所示的金相照片可以看出，裂纹沿着焊核和母材交界的边缘裂开。从图7b上可清楚地看到，裂纹沿焊核边缘扩展，一直扩展到母材中，最后造成板材表面裂开。

a. 焊核一侧断裂 ×15

图 7 火焰筒中间段与结合环的焊核

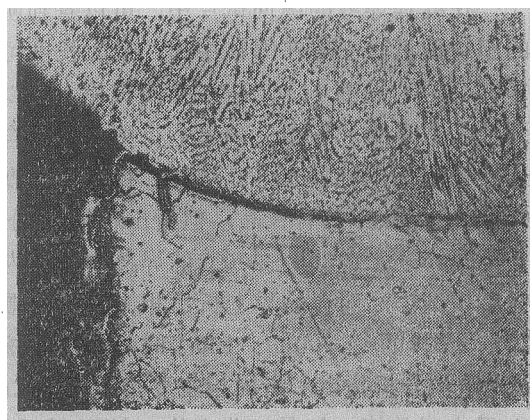
b. 图7a箭头所示的焊核断裂处的放大 ×100

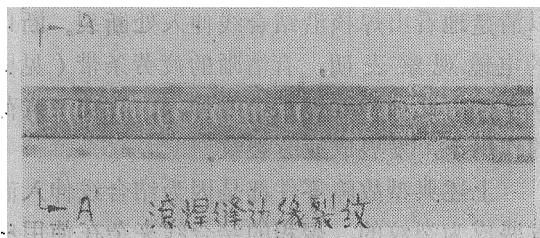
把经过试飞的六台发动机进行剖析，发现其中3台加力筒体一段纵向缝焊焊缝边缘严重裂纹。图8为其焊缝裂纹和焊核金相照片，可以清楚地看出焊核沿结合线伸入处断裂。断口的电镜观察表明，有清晰的疲劳条带（见图9）。由此证明缝焊结合线伸入，在交变载荷的作用下，发展成疲劳裂纹。

a. 焊缝裂纹

图 8 加入筒体一段纵向缝焊故障件

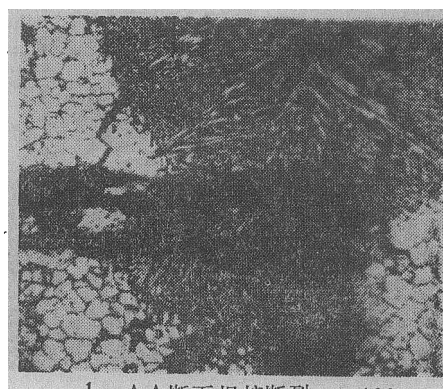
b. AA断面焊核断裂 ×100

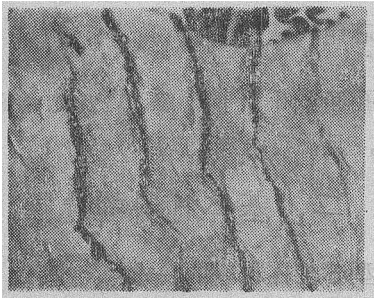
×9200

图 9 断口上的疲劳条带

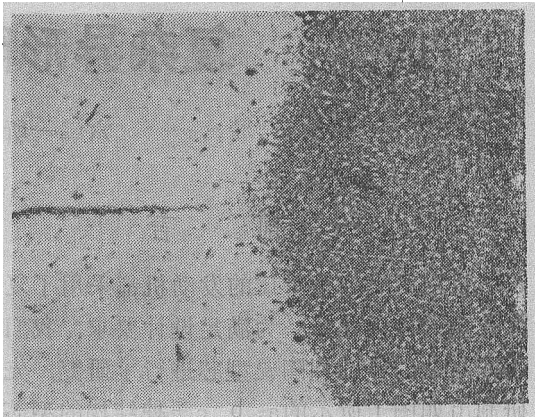
×100

图 10 焊前板材酸洗的缝焊焊核

酸洗或碱洗可以有效地克服结合线伸入和夹杂，图10示出酸洗方法所形成的焊核，结合线端头在远离焊核处停止，端点离焊核边缘的距离为0.1~0.3毫米，母材在这段长度上是一种无焊核的连结。虽然，这种焊核形成的接头扩大了焊接接头的受力面积。图11所示为碱洗方法形成的焊核的扫描电镜照片，从照片可以清楚地看到，在焊核边缘和结合线端头之间存在一条亮白线，金相磨片的观察表明，此亮白线区是两板的连接区域（见图12）。X射线微区分析表明，这个区域的铬含量明显降低，而镍含量则明显提高。这是由于板材在固溶处理过程中，表面形成氧化膜，紧靠氧化膜的里层又有一层贫铬层，碱洗将板材表面的氧化膜清除后，贫铬层即显露于表面，因此焊后在焊核结合线处仍保留了下来。试验表明，碱洗后缝焊焊核状况与酸洗的相同，同样扩大了焊接接

总之，GH140合金板材缝焊的常见冶金缺陷中，结合线伸入和结合线夹杂是最危险的缺陷，在使用中会发展成裂纹，使零件产生疲劳断裂。因此建议焊前板材采用酸洗或碱洗，以防止这类缺陷的产生。

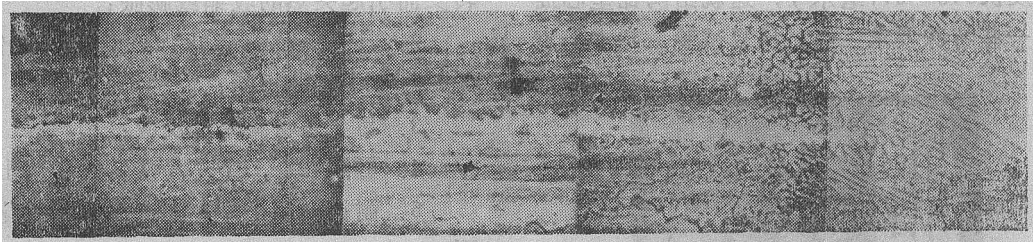
×9800

图 11 缝焊焊核结合线的扫描电镜照片（焊前板材碱洗）

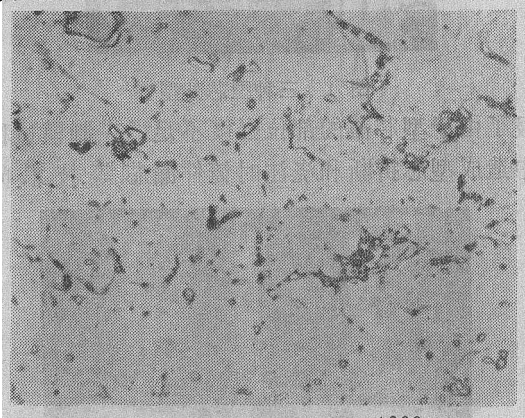
×1000

图 12 图11中亮白线区的放大
