应用热波成像技术检测飞机结构 隐蔽腐蚀的实验研究

Experimental Research on Thermal Wave Imaging
Inspection for Hidden Corrosion on Airframe

摘要: 利用热波成像技术, 对加速腐蚀试样和实际飞机结构腐蚀件进行了隐蔽腐蚀检测的实验研究。结果表明: 这一技术可以很好地检测出隐蔽腐蚀, 不受腐蚀产物残留与否以及表面漆层的影响, 对于剥层腐蚀特别有效; 该方法获得的腐蚀坑的图像细节丰富、直观易懂; 同时, 该技术能够检测胶接缝内部的缺胶和脱胶。

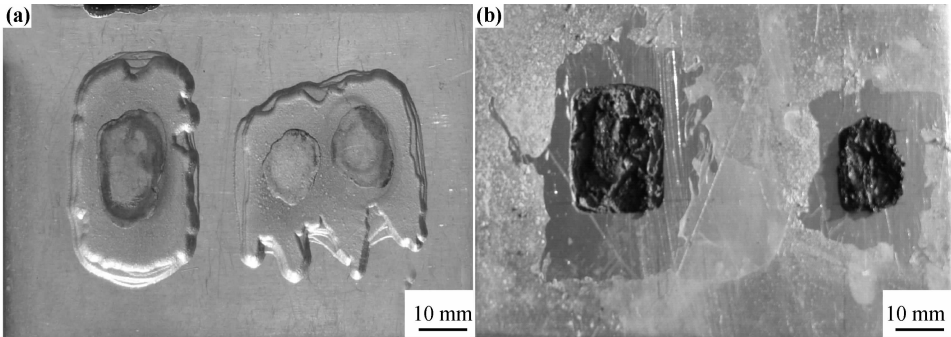
坑,或者用机加工方法在板材的一面制作圆形平底坑模拟腐蚀坑。通过选择不同的加速腐蚀方法可以让腐蚀坑中有腐蚀产物残留或没有腐蚀产物残留。图 2 为试样经加速腐蚀后的外观。图 2(a)中两个腐蚀坑的深度分别为 1.2mm 和 1.0mm,无腐蚀产物遗留。图 2(b)中两个腐蚀坑的尺寸分别为 18mm×17mm×0.75mm 和 12mm×11mm×0.70mm,有腐蚀产物遗留。为增加铝合金板对加热光的热吸收,检测前在所有裸金属板的前表面刷涂临时性黑色涂料以增加热能吸收率。

图 2 加速腐蚀后的试样外观 (a)无腐蚀产物遗留;(b)有腐蚀产物遗留

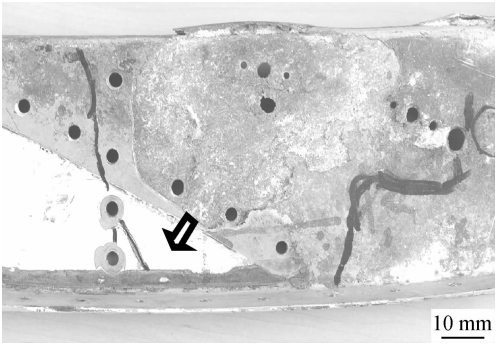
图 4 某飞机铝合金结构件背面的严重腐蚀

为研究该技术对真实飞机结构件腐蚀的检测,选取了某飞机的一件结构件。该结构件为铝合金板,2mm 厚,板的两面都带有原始的绿色底漆和白色面漆。板的背面发生了严重腐蚀(图 4),但前表面则基本完好。用闪光灯对该件进行脉冲加热时直接照射在原始漆层上。

图 7(a)为对图 4 所示的真实飞机结构件的检测结果,为未经处理的原始图像中的最佳帧。腐蚀坑的轮廓清晰可见,腐蚀坑的灰度呈现不同的层次,反映出不同的腐蚀深度。对比图 4 和图 7(a),可以发现热波成像检测出的腐蚀坑的横向尺寸大于图 4 中目视所见的腐蚀坑,其原因在于铝合金板材发生了剥层腐蚀,用细丝探试,材料分层从目视可见的腐蚀坑边界沿图 4 中的箭头方向向左下方至少推进了 13mm。因此热波成像检测出的腐蚀坑尺寸比目视可见的腐蚀坑更真实,反映出了这一技术相比于目视检查的优势。

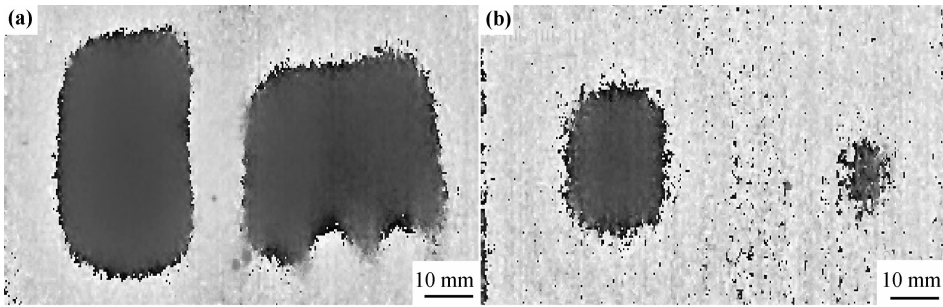
理^[9]。无论有无腐蚀产物残留,腐蚀坑都清晰可见,并且基本反映了腐蚀坑的原始轮廓。由此可以推定,可

图 5 对图 2 中的腐蚀坑的检测结果图像 (a)无腐蚀产物遗留;(b)有腐蚀产物遗留
Fig. 5 Resultant images of the corrosion shown in fig. 2
(a)no corrosion product remain;(b)with corrosion product remain

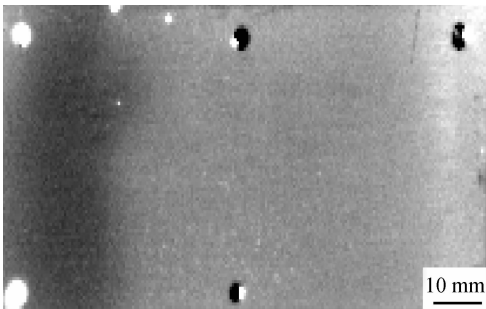
图 6 为图 3 中的胶结组件的检测结果,为未经处理原始图像序列中的最佳帧。图像的右部为脱胶区,与左部的正常胶接区在灰度上有明显的区别。脱胶意味着组件前板的背面是空气,与缺胶相当,因此图 6 右部(脱胶)和中部(缺胶)无区别。从组件的背面进行检测,结果图像的左右两端都显示良好的胶接,而中部的缺胶区则显示明显的灰度差异,表明图 3 所示组件后板的左右两端都是良好胶结。为了确认胶接组件内部

图 6 图 3 中的胶接组件的检测结果图像
Fig. 6 Resultant image of the bonding joint shown in fig. 3

的胶接状况,实验后将组件分解开,发现热波成像技术对缺胶、脱胶的检测结果与实际相符,且图 6 胶接区(左部)/缺胶区(中部)分界线的形状符合实际情况。

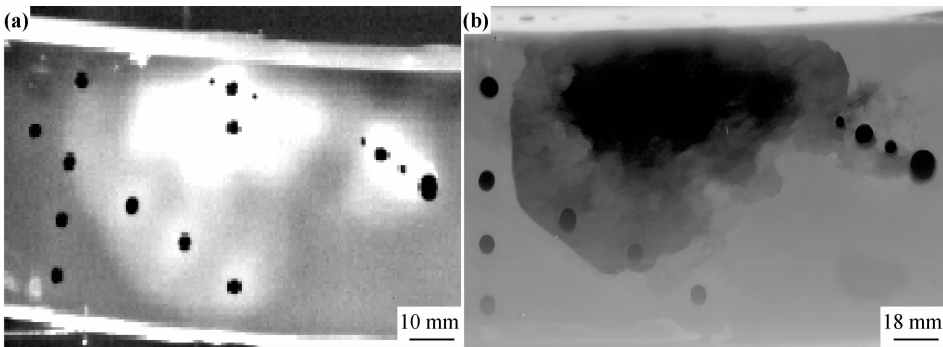
图 4 中的黑色线条为通过超声波测厚标记出的腐蚀坑边界,图 7(b)为其 X 射线照相检测的结果。将热波成像的检测结果(图 7(a))与这两种技术的检测结果比较,可以看出它们的结果基本一致,但热波成像技术比另两种技术的检测效率高很多;反映的腐蚀坑深

图 7 对图 4 所示真实飞机结构件的检测结果 (a)热波成像;(b)X 射线照相检测
Fig. 7 Resultant image of the airframe part shown in fig. 4
(a)by thermal wave imaging;(b)by X-ray radiography

度层次更加丰富;相比于X射线照相检测,对没有明显材料损耗的剥层腐蚀更加敏感。

实验结果表明,无论腐蚀坑中是否有腐蚀产物残留,热波成像技术都能够很好地检测腐蚀坑。通常材料的腐蚀区与完好材料之间没有截然分明的边界,热波成像反映的是一个等效的、渐变的边界,如图7(a)所示,小于实际腐蚀区的尺寸。热在缺陷附近横向传播分量使得检测到的腐蚀区的横向尺寸更加缩小。热图像显示出的结构细节,如图7(a)中的铆钉孔的间距,有助于人们对腐蚀坑的横向尺寸做出判断。
