涡喷发动机压气机叶轮断裂分析

苏锡九 张守勇

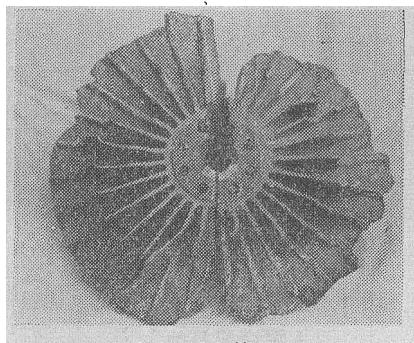
1983年4月1日,飞机在地面试车时发生压气机叶轮爆裂事故,爆裂叶轮对合后的外观照片见图1。可以看出叶轮基本沿直径裂成三块,一大块从机身上部穿出,另一大块从机身下部穿出,另外两个螺栓孔中间的一小块也飞出,叶轮前端面八个钢螺栓,后端面七个钢螺栓全被剪断,飞机起火。

图1 爆裂叶轮的外观

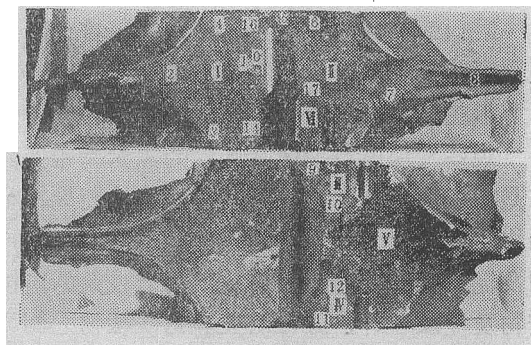
图2 叶轮断口表面低倍形貌及扫描
电镜观察取样位置
(编号0,1,2,3,...;区I,II...)

中I~VI区),I区为以半椭圆白色弧形区为中心的放射状断裂区,白色弧形区内有一棕黄色区域,面积约为 $7 \times 10 \text{ mm}^2$,棕黄色区内又有一黑色长条区,其面积约为 $3 \times 9 \text{ mm}^2$,界限分明,这是零件开始断裂的最早区域(图3)。II、III、IV区为起始于两端面中心凸台转角处

的断裂面。Ⅱ区面积较大，Ⅲ、Ⅳ区为与分模面对称的扇形扩展区，扇形半径为80~85mm，可以看出Ⅲ、Ⅳ区的裂纹成核和扩展基本上是同时发生和终止的。Ⅴ、Ⅵ区断裂面最粗糙，撕裂棱方向很明显，分别是Ⅲ、Ⅳ区的外延。

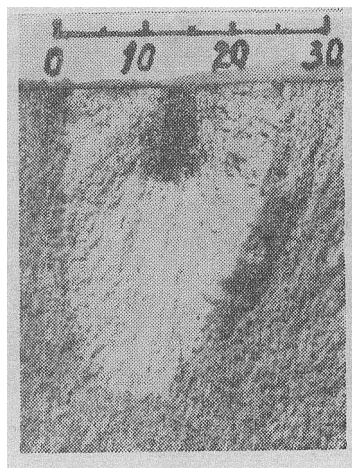
图3 主断裂源放大

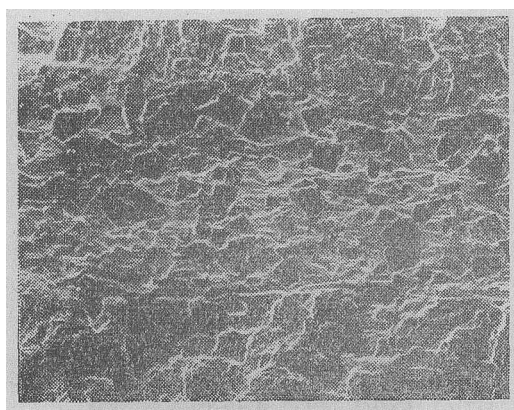
20×

观察发现白色半椭圆区内的黑长条带实际上是由很多棱角，边界清楚的呈脆性断裂特征的块状物组成（图4）。断口棕色区内有腐蚀产物及泥纹花样，超声波清洗后仍有残余的腐蚀产物及泥纹花样，并可明显看到块状物之间为韧窝型花样（图5）。可以推断此黑长条区裂纹是在零件使用过程中形成的（电子探针测定，这个区域明显地含有铬元素，显然这是由于零件在返修重新阳极化处理时蚀洗液及铬酐溶液渗入裂纹的腐蚀产物和铬酐液痕）。

图4 主断裂源区黑长条带放大形貌
（照片右边为零件内孔表面）

层非常硬脆的夹杂物带。它略偏离分模面位置且垂直于分模面,它破坏了基体金属的连续性而成为材料的薄弱部位,加之叶轮高速旋转,在孔的内表面切向应力也是最大,因此零件在交变应力作用下首先在此薄弱地区产生裂纹(夹杂物的脆断和基体的韧断)(图4,5)。以后以此裂纹为疲劳源不断扩展长大,这时作用于零件截面上应力也不断加大,当疲劳裂纹扩展至一定尺寸时,即达到半椭圆弧形区尺寸时,则在叶轮两端面转弯处由于应力集中,出现新的疲劳裂纹源,并不断扩展长大,这就导致II、III、IV区断裂面的形成。比较三个区域的面积和细腻程度可以看出,II区的形核和扩展比III、IV区早些。

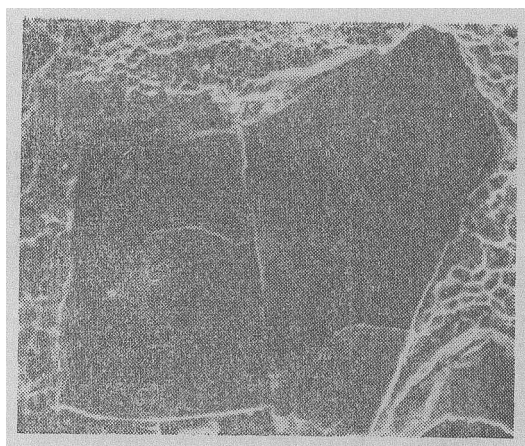
150×

图5 黑长条带中夹杂物放大形貌
（照片右边为零件内孔表面）

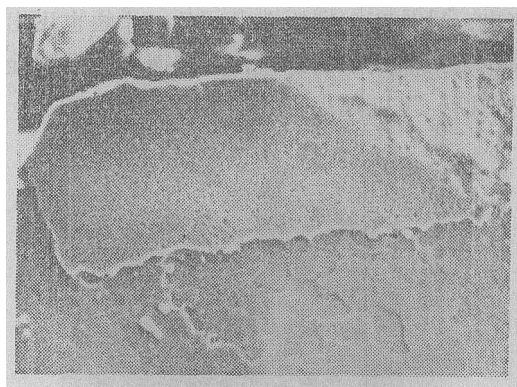
470×

从垂直于黑长条带断裂表面磨制的试样可以看出那些脆性断裂物有片状的，有块状的并与合金基体界限清楚，界面间致密无裂纹用混合酸严重浸蚀磨片，夹杂物不受腐蚀，呈浮雕状凸出磨面（图6）。电子探针半定量分析结果证

图6 夹杂物带横截面扫描电镜照片
（混合酸浸蚀）

明夹杂物主要含 27.4% MgO, 72.2% Al₂O₃, 0.6% SO₂, 0.7% CuO, 0.2% MnO。测量夹杂物显微硬度值为 2185 kg/mm² (六个点平均值)。基体为 132 kg/mm² (三点平均值)。

根据以上对黑长条带内脆性夹杂物的扫描、电子探针、显微硬度分析结果，可以判断此夹杂物可能属于镁铝尖晶石耐火材料一类的物质，在熔铸过程中卷入合金中的。

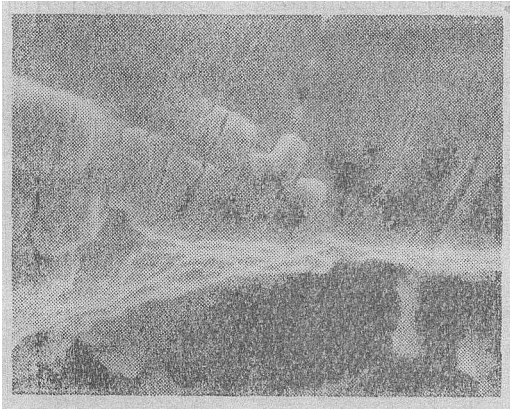
800X

扫描电镜观察可见黑长条带的外围为典型的疲劳断裂特征，有疲劳条带、疲劳台阶及二次裂纹（图7）。这种典型的疲劳断裂特征在半

椭圆区内只占很小一部分,这个小区域为疲劳裂纹的缓慢扩展区,当疲劳裂纹在半椭圆区内扩展至一定距离后,除了疲劳条带外,还有大量的韧窝花样,说明疲劳裂纹扩展速率已经变得较快。

图 7 疲劳条带
(0*试样夹杂物带附近的疲劳特征)

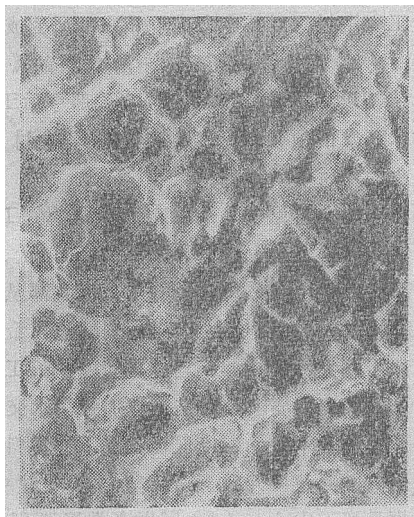
500X

半椭圆弧形区外的 I、II、III、IV 区的断口主要为韧窝花样(图8),有时可看到二次裂纹相平行和一排排韧窝相平行的特征。

图 8 2*试样的断口微观形貌

由扫描电镜观察可知,II、III、IV区均为韧窝型断裂特征,似乎这些区域应是瞬时撕裂断口,但我们根据零件断口几个区域的粗糙程度,放射棱的明显程度,面积大小及断裂区的轮廓形状可以认为,II、III、IV区不是瞬断区而应当是疲劳裂纹扩展区,只是其扩展速率相当高,以致在微观断裂机制上由初期的疲劳条纹扩展机制改变为韧窝型扩展机制。V、VI区为最后瞬断区,与十五个钢螺栓的剪断基本上是同时发生的。
