TC4钛合金风扇盘裂纹分析

六二一所 段学政 高 扬 六〇六所 张振民 王 理

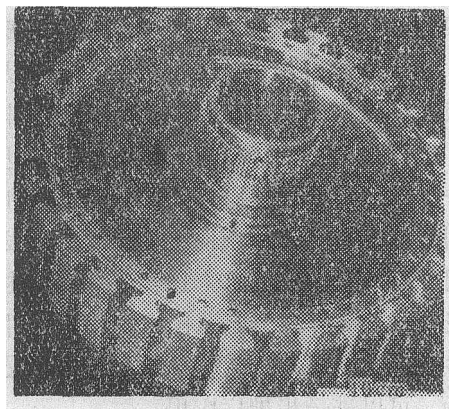
(a) 外貌

自行设计的某型涡轮风扇发动机一级TC4钛合金风扇盘示于图1a。本文通过对此盘榫槽部位裂纹(图1b)的分析,提出钛合金使用中应当引起重视的问题及建议,以便为安全可靠地使用钛合金提供一些实践经验。

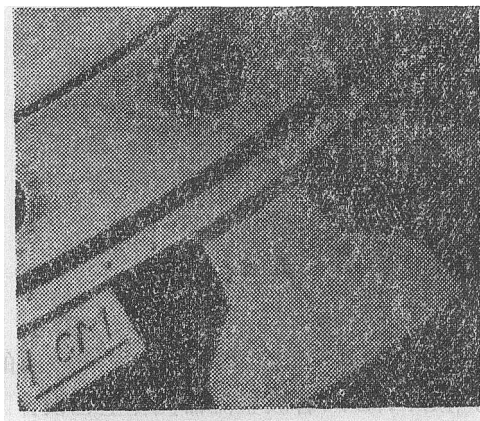
(b) 榫槽裂纹

某台上述发动机地面试车35小时,起动50次,由慢速到97%最大转速150次。试车中TC4一级风扇盘的最高工作温度为60℃。试车后荧光检验发现,该盘31个榫齿中有29个沿榫槽底部边角处出现45°裂纹(图1b),裂纹均起源于榫槽底面与风扇盘侧面相交圆角处。

图 1 某台发动机一级 TC4 钛合金 风扇盘外貌和榫槽裂纹

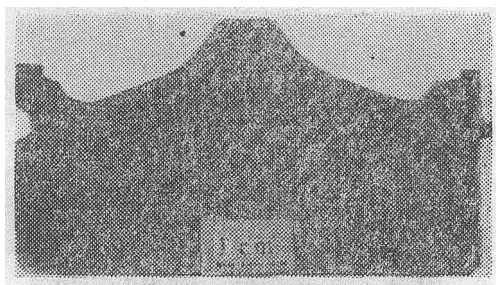
图 2 故障盘纵向低倍组织 (轮缘局部)

图2所示为此故障盘的低倍组织,可见大部分区域呈现清晰等轴 β 晶粒,只有左上角轮缘处小部分区域呈现模糊晶粒特征。

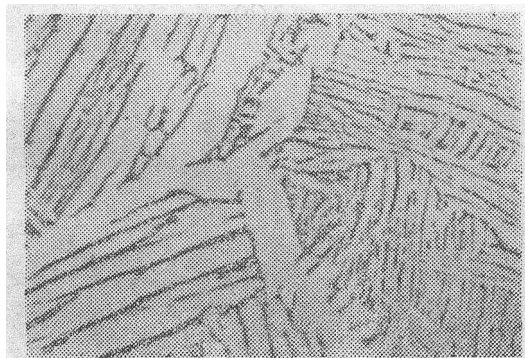
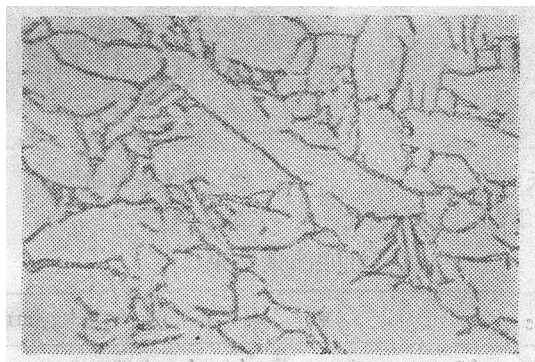
图 3 故障盘显微组织 $\times 500$

显微组织以粗大魏氏组织为主(图3a)。模糊晶粒区域对应的显微组织呈粗大等轴形貌(图3b)。粗大魏氏组织是不合格的,即使后一种粗大等轴组织,也属于使用中所不希望的范畴。

由金相检验得知,此盘具有过热组织特征。在热变形以后的热处理过程中,加热温度可能又进入过 β 区(正常的显微组织应是 β 转变组织基体中存有一定数量的等轴 α 相,这可由在 $\alpha+\beta$ 区内足够量的变形、随后再经 $\alpha+\beta$ 区内一定温度的热处理而得到,如果变形后又在 β 区保温并慢速冷却,则仍然得到魏氏组织。本故

障盘的粗大组织也不排除由于在两相区变形不足所致的可能)。这种组织的机械性能较差,是导致此盘裂纹迅速形成并扩展的内因。

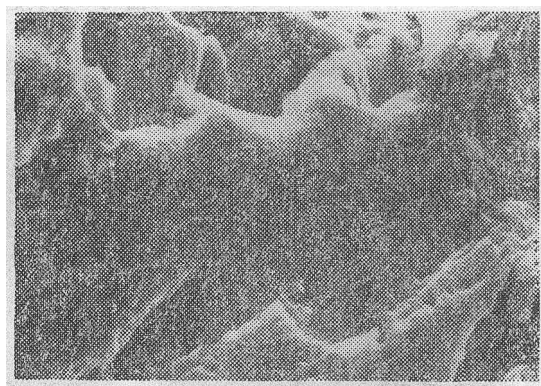
图 4 裂纹断口形貌 SEM

(1) 断口 图4为裂纹断口的扫描电镜照片。断口上可见多处疲劳条带,而且它们的方向和间距都有很大差异,表现出复合疲劳特征。这与此盘的工作条件是相符的(盘的棒齿在工作中有受叶片振动产生的高频应力、离心力导致的低频应力以及轴向振动导致的应力)。

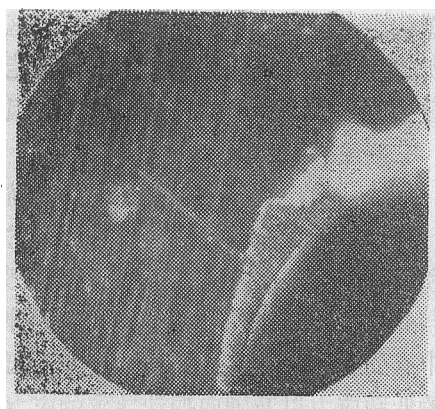
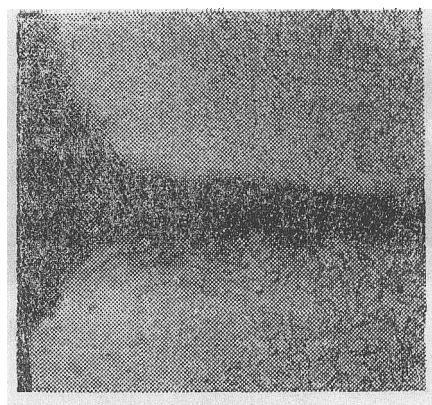
图 5 裂纹起始于锉痕的形态

(2) 裂纹源区 裂纹盘表面质量检验时发现:裂纹均起始于槽底面与盘的侧面相交处的一个尖角(此尖角是人工用锉刀加工时造成的锉痕)。图5示出的裂纹正是从这里起始的。用投影法测得此尖角半径约0.2mm,根据该盘的几何尺寸初步估算,该尖角处的应力集中系数高达7左右。

1. 由表面质量检查发现, 几乎所有裂纹均起始于尖角仅为0.2mm半径的锉痕。由几何尺寸初步估算出此种尖角部位的应力集中系数高达7左右, 这足以说明裂纹的形成是由于尖角应力集中而造成的。

表面完整性是指零件尺寸、几何过渡圆角半径、表面光洁度、表面应力状态、表面缺陷(微裂纹、烧伤、腐蚀等)等表面质量的总称。钛合金零件由于表面质量问题(特别是表面粗糙、尖锐的加工痕迹)所造成的故障是很多的。英国R.R公司曾由于工人违犯工艺规程, 加工叶片时用粗锉刀修叶尖圆角, 导致斯贝202发动机高压压气机第一级TC4合金叶片从锉痕处发生疲劳断裂。国内其他型号发动机TC4合金叶片也曾由于叶身、榫头或阻尼台过渡处划痕或机加工深痕而造成过早的疲劳破坏。国外航空工业部门通过使用专用机床加工零件的棱、线、边、角来确保圆角过渡区的表面质量。国内也应考虑采取相应措施。

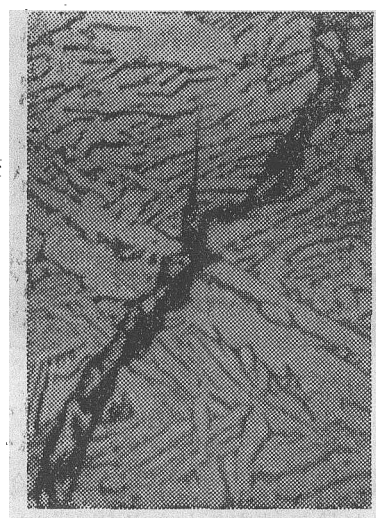
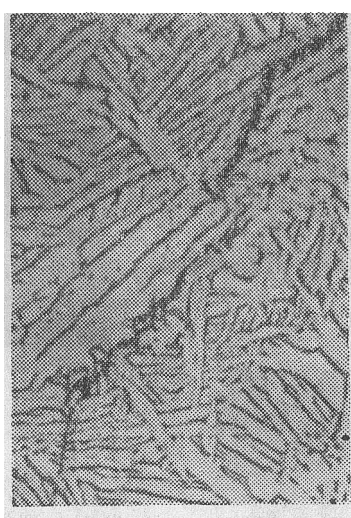
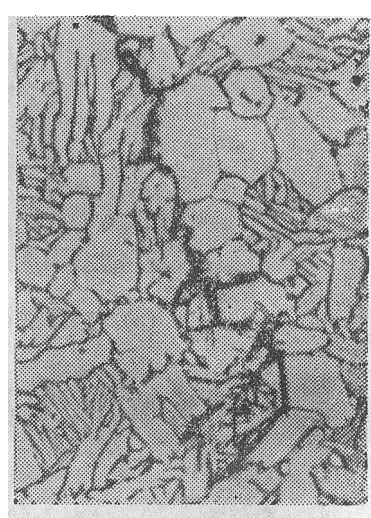
图 6 槽角裂纹在两种组织中的扩展途径 ×500

(3) 裂纹的扩展 图6显示出裂纹在粗大魏氏组织中扩展的途径。由图可见,在粗大魏氏组织中,裂纹有很多地方是沿 α 丛边界或 α 片条边界发展的(见图6b)。当条状 α 或 α 丛方向与最大切应力方向相差不大时,裂纹可稍稍改变方向而继续沿其边界伸展;如果这两个方向相差较大,则裂纹可穿过 α 片条、 α 丛或晶界 α (图6a)。

粗大等轴组织中裂纹通常沿等轴 α 相边界

扩展, 很少见到穿过 α 晶粒的情况。

由图中可见, 主裂纹延伸路径比较简单, 曲折度不大, 这说明该组织对裂纹扩展的阻力不大, 也说明这两种组织的力学性能较差。

2. 过热组织为粗大魏氏组织和粗大等轴组织。一般说来, 组织中 α 丛的 α 片条方向如与裂纹方向不同时, 可以改变裂纹扩展方向。 α 丛尺寸越小、取向越紊乱, 就越可使裂纹在扩展中更频繁地改变方向, 吸收更多的能量, 则组织的抗裂纹扩展能力越好。由于此盘的显微组织粗大, 所以上述能力较差, 使裂纹得以迅速扩展, 也表现出较低的力学性能。

完整的质控标准不仅包括对成分、组织及常规力学性能的要求, 而且对零件的冷热加工工艺也应严格控制。因为变形温度、变形量及热处理温度等因素, 都直接影响合金的组织及性能。
