# 导风轮折断原因分析

空军五七〇四厂 秦淑芳

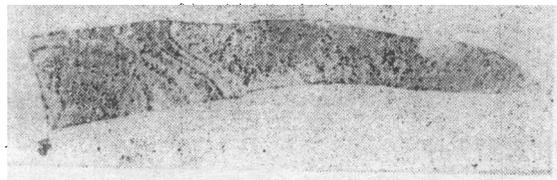
图2 叶片断口(1:2)

折断叶片的叶根段的断口示于图2。裂纹起始于向机轮结合盆面过渡的棱边上,断口没有宏观变形。在精细断面上分布着同心圆的弧形线,显示为典型的疲劳断口。对裂纹起源

部位放大观察,没有发现加工损伤及非金属夹杂、大块析出相等缺陷。

取折断叶片相邻的裂纹叶片作断口检查,也为疲劳裂纹。

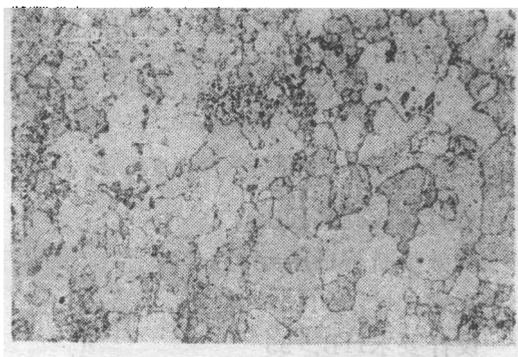
图3 正常件组织  $\times 150$

取正常件与断裂件磨片腐蚀后观察,发现正常件组织清晰、均匀(图3),而折断件晶粒及条带状组织分布均明显不同于正常件(图4)。

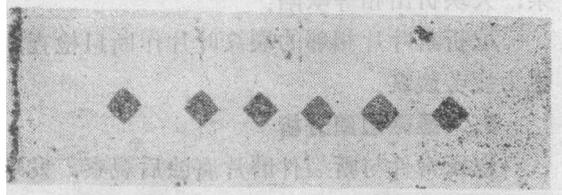
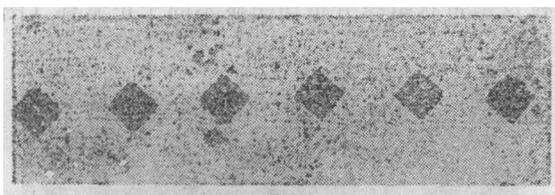
图 5 正常件与折断件显微硬度压痕 ×200

从表1结果看出,正常件显微硬度比折断件高出一倍。两者的压痕形状及尺寸大小示于

显然，折断件硬度不能满足设计要求。
