黄铜接头的应力腐蚀断裂

一三二厂

马春林

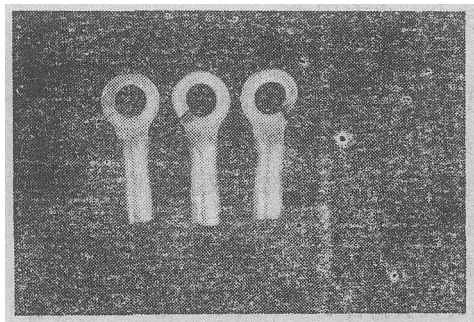
负线接头断裂都发生在圆孔部分,绝大多数接头已裂透,有的已分成两半。对少量尚未裂透的接头观察表明,裂纹是从外圆起始向内圆扩展。

图1 接头断裂外观 1×

针对接头断裂的产生原因，我们采取了以下改进措施：1. 更换新模具，使接头冲压成型后的残余应力减小。2. 增加退火工序，及时消除接头成型后的残余应力。

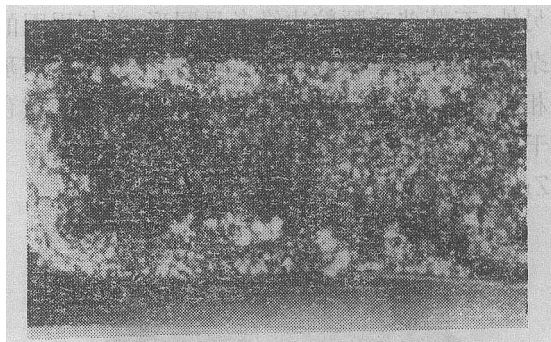
接头断口的宏观形貌十分平整。断面四周为银白色,而后是黄褐色,中心区域为金黄色。组织粗大,肉眼观察便可见到闪闪发光的晶粒小平面,见图1、2。

图2 接头断口低倍形貌 40×

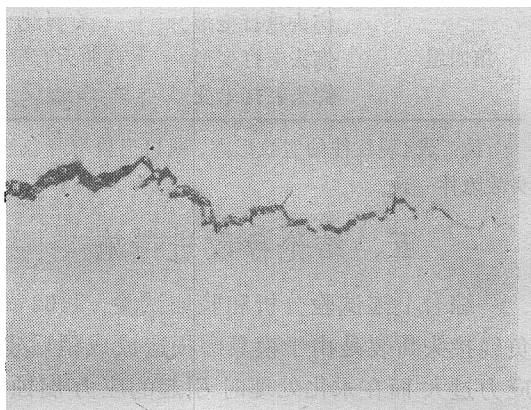
在负线接头断裂处取纵、横向金相试样各一个, 磨片未经腐蚀观察时, 裂纹由接头外圆起始向内圆扩展。裂纹形态断续曲折, 时粗时细, 分支很多。裂纹附近无大块夹杂物。磨片经腐蚀, 发现主、支裂纹均沿晶扩展, 裂纹两侧显微组织有明显的变形痕迹, 见图3、4。

图 3 接头裂纹形态 125×

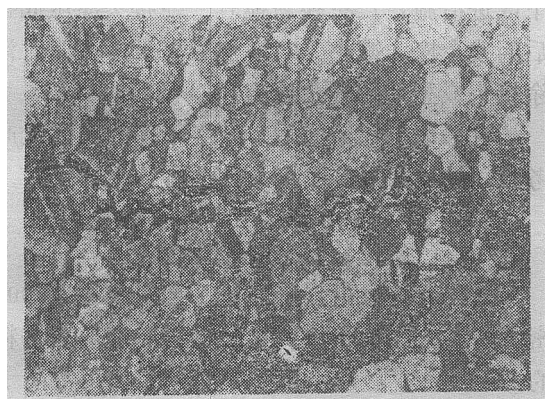
图 4 接头裂纹沿晶扩展形态 250×

综合上述试验结果, 负线接头的材质正常。故障件接头断口为“冰糖块”花样, 能谱证实有大量的Ag和Hg元素复盖, 说明裂纹在镀银前即已产生。金相观察, 裂纹断续曲折, 分支很多并沿晶扩展, 裂纹两侧显微组织有明显的变形痕迹, 说明负线接头裂纹是一种应力腐蚀开裂, 其产生主要与变形残余应力有关。

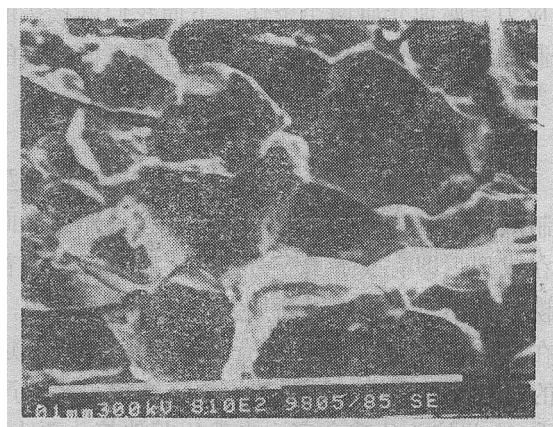
接头断口在SEM-505扫描电镜下观察, 断口外缘有腐蚀物复盖, 中心为“冰糖块”花样并有沿晶支裂纹存在, 见图5。

图 5 接头断口的“冰糖块”花样 600×

接头断口经SW9100/65型能谱仪分析, 得知外缘复盖物主要是Ag和Hg元素。能谱分析的具体结果详见表3。
