歼七飞机前风档玻璃炸裂原因探讨

空军第一研究所 武广仁

Study on the Cause of the Explosion of the Front Windshield of the Fighter F-7

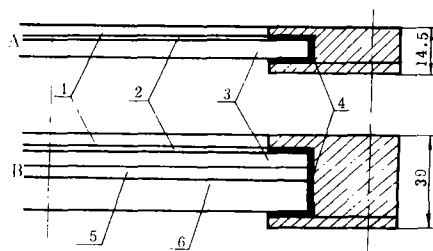
歼七飞机前风档玻璃结构示意图

歼七机前风档玻璃为防鸟撞玻璃。I型与II型飞机的玻璃结构不同,分别如下图所示。

1—半钢化玻璃,δ4.5; 2—813胶片,δ2; 3—钢化玻璃,δ8; 4—GD414硅橡胶; 5—GN581硅橡胶,δ4; 6—定向有机玻璃,δ20
