WJ5A 发动机涡轮叶片 折断及裂纹分析

北京航空材料研究所 孙淑珍 李淑媛 郑运荣

Fracture and Crack Analysis of Turbine Blades of WJ5A Jet Engine

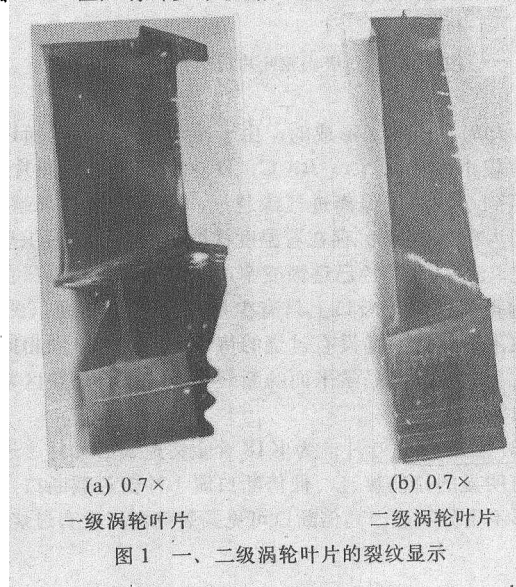
检查发现,一级涡轮叶片裂纹数目较多,较短,分布在前缘和上下缘;二级涡轮叶片也普遍带有裂纹,以前缘较严重,裂纹最长达 6mm (图 1);二级导向叶片裂纹也较严重,前、后缘均有,其中一条深入前缘约 8mm (见图 2, A 处);一级导向叶片上缘板处有磨光条带;三级导向叶片和三级涡轮叶片有多处被打伤、擦伤。二、三级涡轮叶片折断和打伤情况见图 3。

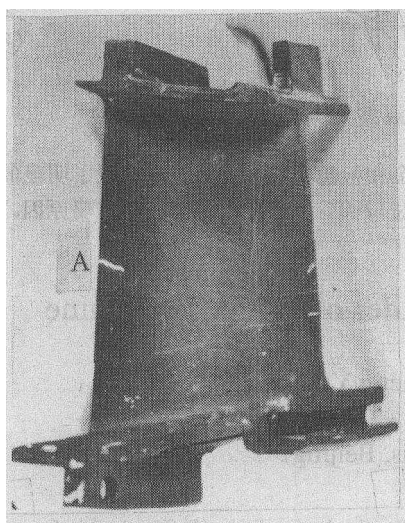
图2 二级导向叶片的裂纹显示

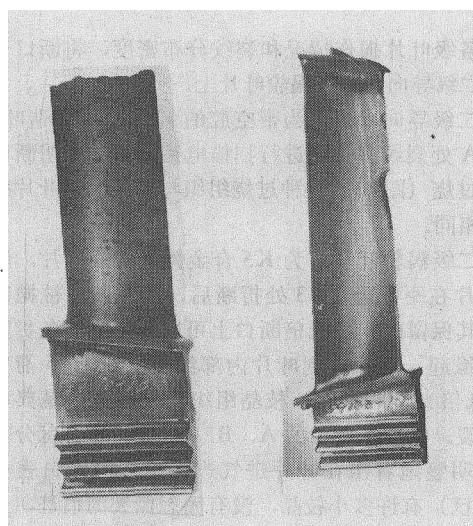
图3 二、三级涡轮叶片折断和打伤情况

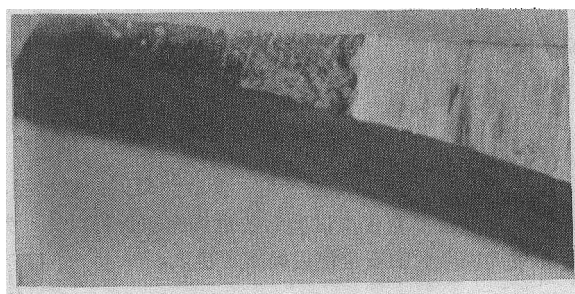
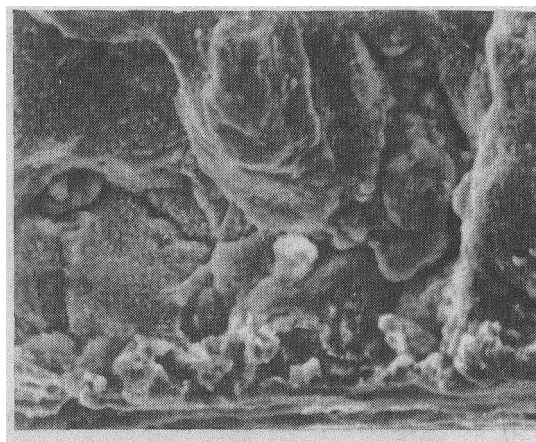
(1) 二级导向叶片:为带空腔的 K18 合金铸造叶片,在图 2, A 处裂纹区打断进行扫描电镜分析,证明断口主要特征为过烧 (图 4)。这种过烧组织与二级涡轮叶片裂纹断口特征相同。

图4 二级导向叶片裂纹打开的断口及其过烧特征

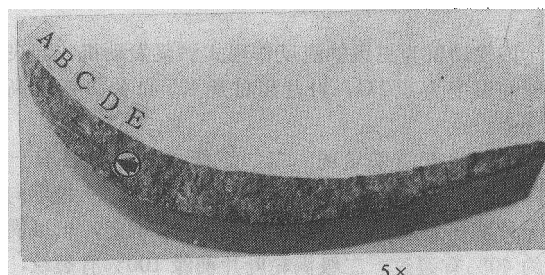
(2) 二级涡轮叶片:为 K5 合金铸造实心叶片。服役发动机叶片在距叶冠 1/3 处折断后,匹配断口被抛出发动机,在其保留的一段低倍断口上可以看到有一条贯穿裂纹从进气缘起一直深入到叶片内部约 6mm (图 5 箭头所指)。在低倍光学照片上,枝晶组织明显可见,是典型的枝晶间开裂。在图 5 所示的 A、B、C、D、E 各区分别扫描,可以明显地看出在叶片进气边缘附近的断口表面上 (图 5, A 区) 有许多小枝晶,没有固态撕裂的痕迹,这是

合金中出现液相的主要特征, 这些小枝晶是熔化了了的金属

液在冷却时再次凝固形成的, 由于冷却速度较快, 所以枝晶尺寸较小。在图 5A、B、C、D 区的扫描电镜照片上, 均可见到小枝晶, 但离进气缘越远, 熔池区也越来越少, 这是因为在 A 到 E 区存在着温度梯度, 所以显微组织呈梯度变化。在 D 区熔池已逐渐变窄, 二次凝固的枝晶只在二维方向得以发展, 断口上只有少量熔池, 到 E 区 (图 6) 已观察不到熔池, 即没有过烧的特征, 而代之以固相撕裂的粗大韧窝和沿结晶学平面的断裂小面, 属于过热区常见的断口特征。

图5 二级涡轮叶片低倍断口

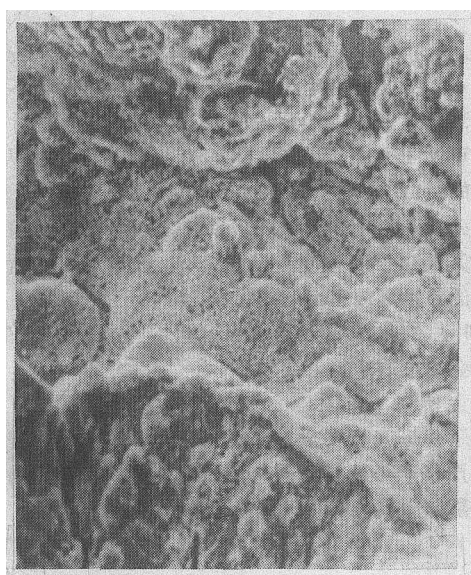
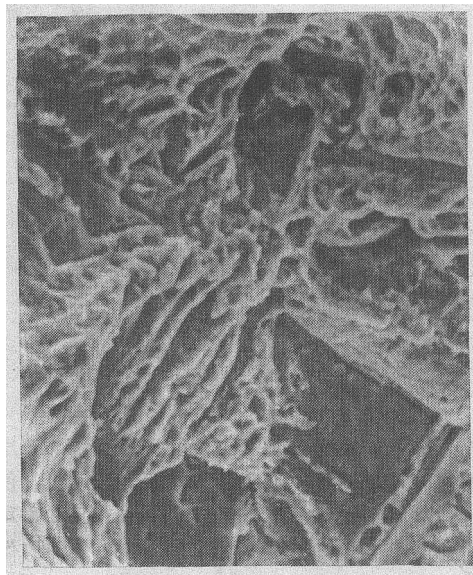
图6 二级涡轮叶片断口的扫描电镜照片

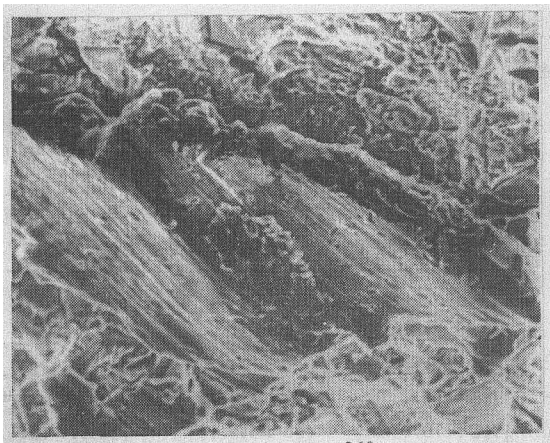
(3) 三级涡轮叶片: 为 K18 合金铸造实心叶片, 进气边缘有明显的打伤痕迹, 低倍断口属于冲击过载断口, 其放射形不十分明显。高倍断口可见撕裂韧窝, 没有过烧特

征, 小面上有明显的滑移 (图 7)。

图7 三级涡轮叶片断口的扫描电镜照片

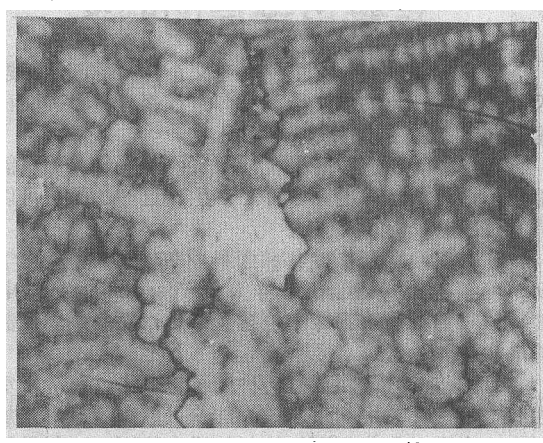
(1) 一级涡轮叶片: 为 K5 合金铸造的带圆孔的空心叶片, 在距叶冠 2/5 叶身处横切检查, 仅在进气边缘较近处 (约 10~20 μm) 有过热现象, 偶尔可见初熔区, 在叶冠处切片检查表明, 缘板转角处温度最高, 显示出 γ' 全部固溶区, 该区放大 40 倍即可发现沿晶界和枝晶间多处开裂 (图 8)。在放大 1000 倍的光学照片上可以看到枝晶干 γ' 有明显的回熔现象。在更高倍数下, 可以发现晶界严重熔化, 在枝晶间出现溶池, 属于典型过烧组织。

图8 一级涡轮叶片的光学显微照片

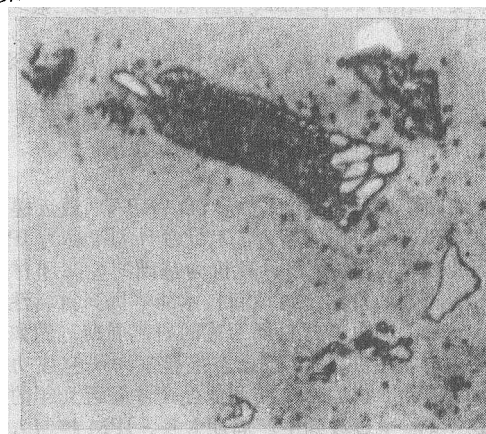
为了进一步证实断口分析中图 5A、B、C、D、E 区中存在的温度梯度和相应显微组织变化, 再次在切面上划出相应的 A、B、C、D、E 区进行观察, 结果发现, 在 A 区内次生 γ' 全部固溶, 共晶 γ' 则全部熔化在枝晶间区形成初溶池, 此区温度最高, 估计可达 1290℃ 以上, 在 B 区共晶 γ' 大部分未熔化, 但它四周已出现少量初熔 (图 9), 部分次生 γ' 没有溶解, 在 C 区, 共晶 γ' 保持完好, 枝干区 γ' 已固溶, 枝晶间区仍保留较多 γ' 。E 以外区域为 K5 合金的正常组织。

图9 K5 合金二级涡轮叶片 B 区的光学显微照片
