700732 号飞机座舱盖爆破故障分析

北京航空材料研究所 许凤和

Failure Analysis of Canopy for 700732# Aircraft

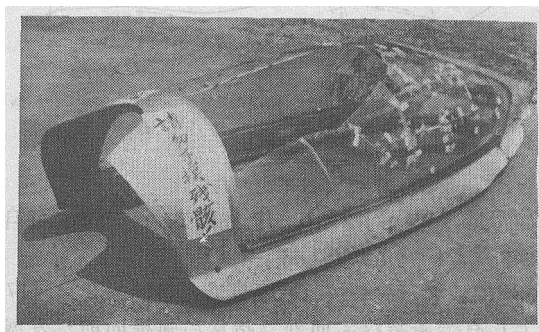
座舱盖在飞机解体后落在飞机残骸散落区域(8×8km)的中前部位。座舱盖框架完整,部分残存的玻璃均镶在框架内。座舱盖上方偏右有一约占座舱玻璃 1/5 面积的残片,在距舱盖 3km 处找到。复原后的座舱盖见图 1。

图 1 复原后的座舱盖

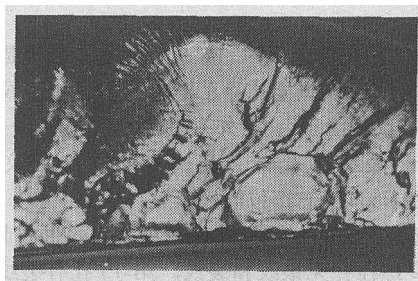
从座舱残骸右侧距后弧框玻璃 375mm,距软固定边缘 230mm 处有 1 条 105mm 长的弯曲冲击断口,其中 3 个裂纹源从座舱内表面上开始,这 3 个裂纹源分别有几条羽状冲击裂纹残留在玻璃里(见图 2 和图 3)。与裂纹源相对应的外表面有 3 处机械伤痕。1[#]伤痕为 $\phi 3.5\text{mm}$ 圆形伤痕,深度约为 0.5mm;2[#]伤痕为弦长 5.6mm 月牙形,推算直径约为 7mm,残留面积约 5.5mm²;3[#]伤痕为长 9mm 不规则形状。在 1[#]和 2[#]机械损伤对应的羽状裂纹之间的内表面上有 2 条直钩形机械伤痕(图 4),伤痕宽 1~2mm,长分别为 20mm 和 30mm。这 2 条伤痕在残骸上留下的 4 个“起止”端,均位于残骸一次裂纹弯曲冲击断口的边沿部

图 2 裂纹源

25号碎片玻璃周围断口与上述断口完全一致。并且可以判断裂纹源区就是爆破源区。

1. 座舱玻璃爆破源（即裂纹源）为 105mm 长的弯曲冲

击断口，在裂纹源外表面有 3 处机械损伤，裂纹源内表面有 2 条直钩形伤痕。

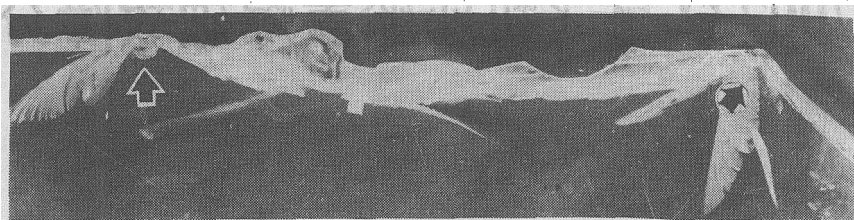
图3 裂纹源外表面的机械损伤 黑色箭头所指为1[°]伤痕 白色箭头所指为2[°]伤痕 黑色带白圈箭头所指为3[°]伤痕

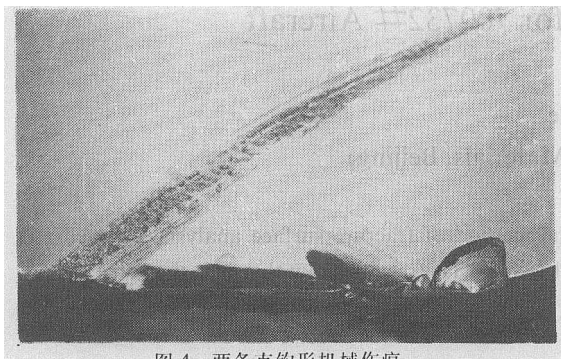
图4 两条直钩形机械伤痕

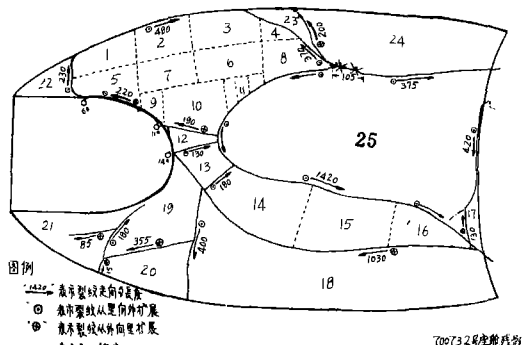
a. 残骸玻璃一次裂纹:由裂纹源(105mm)算起向后裂纹长约 375mm,向前并转向左后侧裂纹长约 1420mm,这条总长约 1900mm 的裂纹是连续的,都是由玻璃内表面开裂,外表面受压剪的一次裂纹(见图 5)。在裂纹源两边亦是弯曲冲击断口,其余均属快速撕裂断口特征。

图5 裂纹的走向与长度

7. 一条连续的约 1.9m 长的残骸玻璃一次裂纹是在有压差和机械损伤条件下，在座舱内头盔多次冲击作用下导致座舱玻璃空中爆破。

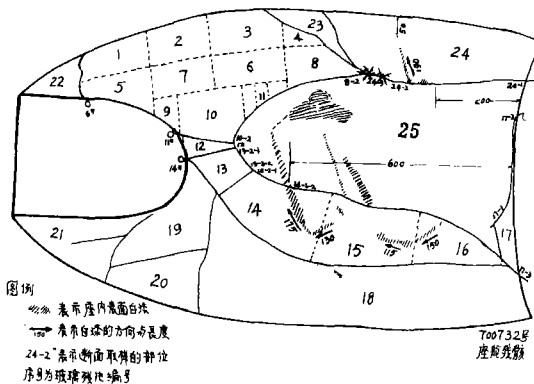
座舱玻璃14、15、16、18和24号残片上有明显的白色擦痕6处（图6）。25号残片上白色擦痕5处（见图7）。对白色擦痕及头盔上白漆分别取样进行红外光谱法鉴别，分析结果证明二者为同一材料，因此说明玻璃残余碎片上的白色擦痕为头盔上的白漆。另外，在24号残片断口上有两处少量的白色物，经与25号残片上白漆擦痕核对证明是断口产生后飞行员头盔在断口上擦上的漆痕。

图6 座舱内白漆的位置与断面取样部位

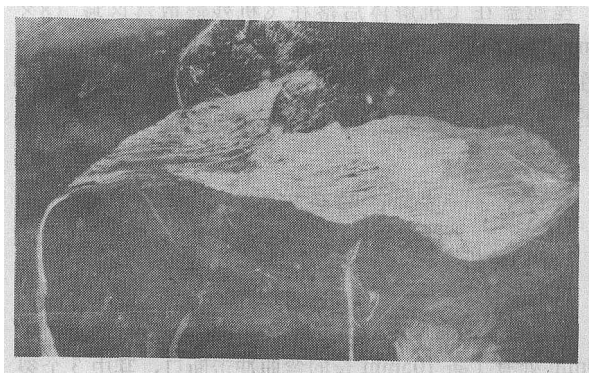
图7 25号残片玻璃内表面的白漆擦痕

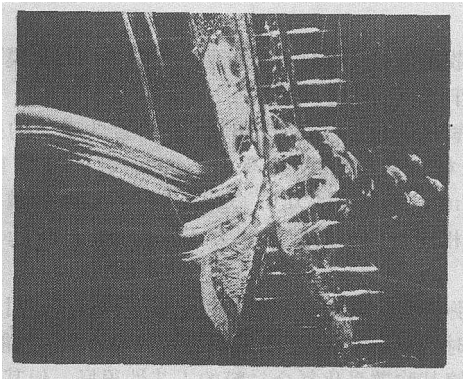
防护面罩上有 130mm 长的撞击裂纹（见图 8），内外玻璃裂透。

图 8 防护面罩裂纹及擦伤

4. 经检查高空头盔系超期使用，调节网调节不适当失去保护作用。面罩双层玻璃有机械撞击穿透性裂纹，不能保证正常供氧。
