三叉戟飞机高压供气管爆破分析

中国民航总局航空器适航中心 戈阿力

本文对三叉戟飞机高压供气管的一次爆破事故进行了分析。结果表明,该供气管系长期处于高温、高压和腐蚀环境条件下,导致内表面损伤,疲劳裂纹得以萌生扩展,最后爆破终止供气,飞机迫降。

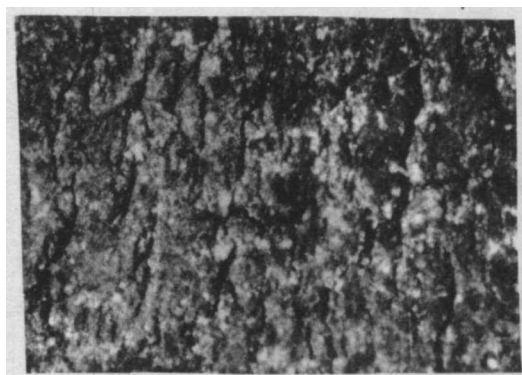
检查爆破管,在结构上管子包着一薄层起绝热保温作用的石棉布,布已被撕裂。爆破发生在三管相交处,主管-支管焊缝完好未开裂(图 1)。爆破口向外翻,管子外壁表面光滑无损伤,管子内壁表面发黑,放大观察显示沿纵向分布的氧化腐蚀裂痕(图 2)。在图 1 标识的 1#、2# 位无宏观变形,3# 位有鼓肚变形。

图 2 内管壁表面的氧化腐蚀损伤 50×

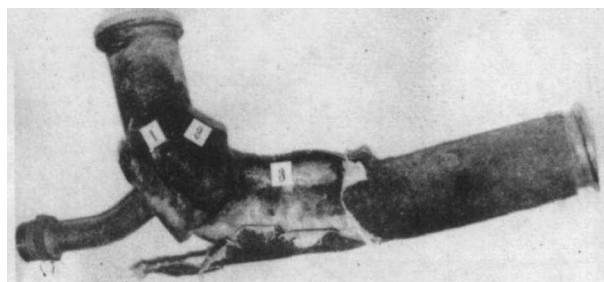
爆破的宏观断口可分为三个区(图 1)。1#、2# 区为平断口区,3# 区为斜断口区,伴有塑性变形。

图 1 爆破高压供气管外形 1/3×

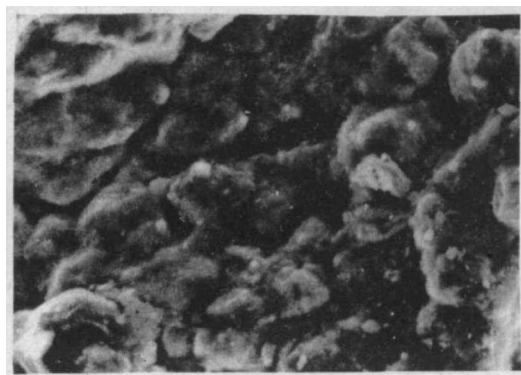
1# 区断口表面严重氧化腐蚀,在高倍下显示颗粒状形貌(图 3)。2# 区断口表面复盖着一层氧化腐蚀膜(图

图 3 1# 区表面形貌 500×

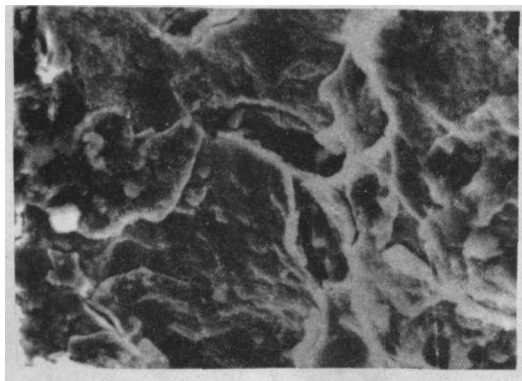
4), 其损伤程度比1#区要轻。经过清洗, 2#区断口显示细密的疲劳条带及局部存在的二次裂纹(图5)。

图4 2#区表面形貌 500×

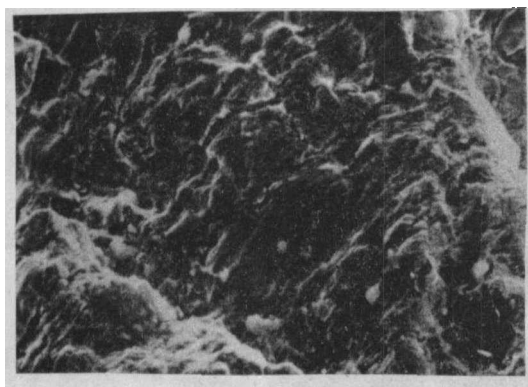
图5 疲劳条带+二次裂纹 1000×

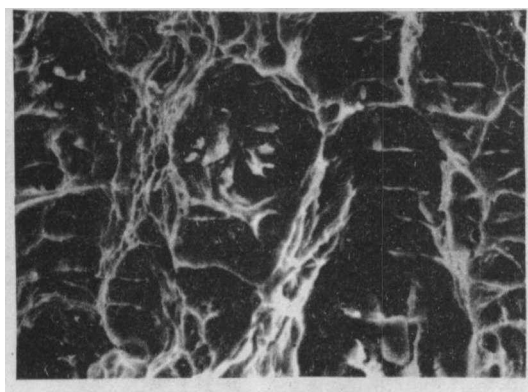
宏观检查发现有明显变形的斜断口区, 在高倍下显示韧窝花样(图6)。

图6 韧窝花样 1000×
