飞行事故中的疲劳损伤失效分析

北京航空材料研究所 吴培远

The Failure Analysis of Fatigue Damage in a Flight Accident

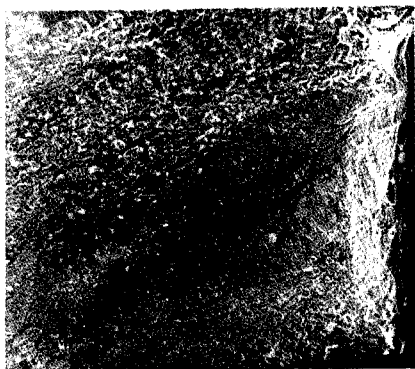
图1 不同方法显示同一断口的宏观特征

出若干疲劳弧线、放射棱线和断口表面较明显的粗糙度；扫描二次电子图像显示的该断口侧表区平坦光滑、疲劳弧线和放射棱线不十分清楚。两种显示方法显示的宏观细节差异对零件工作中承受应力水平高低的评估会有影响。

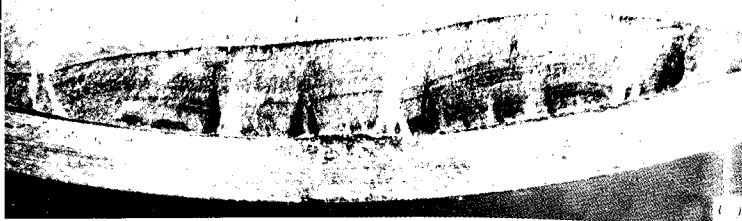
图2 轴颈宏观断口形貌 (a) 及源区 (箭头处) 放大 (b)

轴颈（材料为18Cr2Ni4WA）是直升机旋翼毂组合件中连接桨叶的重要受力件，在飞行使用中因轴颈早期疲劳损伤失效，曾连续发生3起一等事故。3次轴颈断裂都起源于第一螺纹扣底径切点有明显加工刀痕部位。该部位不仅加工粗糙，而且几乎没有R角。在使用受力情况下，导致严重应力集中形成疲劳源。

源区：有两个源区，皆为多源。因其一次台阶高差小，相互不平行，显示轴颈工作时承受应力水平低，疲劳裂纹成核系应力集中所致。

疲劳扩展区：断面结构十分平滑细腻，有明显的疲劳弧线。疲劳区所占断面面积超过90%以上。

瞬断区：呈纤维状结构并带剪切唇边，其所占面积不足10%。

三次事故的轴颈断口特征基本相同。导致三次事故的原因乃系工艺制度不严，原图纸对螺扣部位加工要求车削之后进行研磨，提高光度并形成残余压应力，可提

高疲劳抗力，保证使用要求。但因生产中改为车加工一次完成，留下明显的车加工痕，并导致残余拉应力，疲劳强度下降，以致连续3次发生机毁人亡事故。

当工厂恢复按原工艺要求加工后至今已有20余年，再未发生过一次轴颈断裂事故。

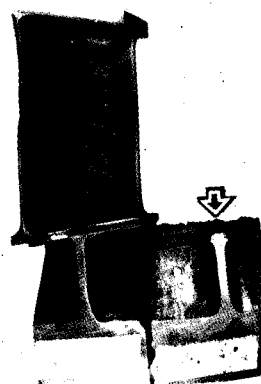
图3 叶片结构(a)及实物外形(b)

WJ5A-1型发动机装Y7-100型客机使用，在一年之内曾四次发生一级涡轮动片折断打坏发动机事故。原因是叶片深根加强肋部位存在超标的铸造工艺缺陷，且

该叶片材料为K5高温合金,系空心叶片,结构上带上、下缘板,气动应力和振动应力对叶身部分造成的弯矩作用很小。因而,在断裂的加强肋部位主要承受发动机起动一停机过程带来的低频大应力离心交变载荷作用。因此,在深根(包括加强肋)部位一旦发生疲劳损伤,即为低周大应力(或称应变疲劳)损伤。

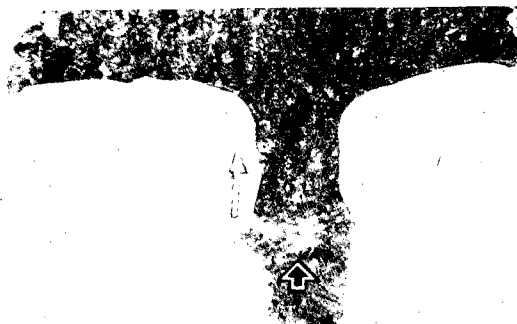
图4 加强肋部位断口宏观形貌 $\times 1.3$
(短箭头示断裂源;长箭头示裂纹扩展方向)

叶片加强肋部位的宏观断口形貌示于图4。断面结构十分粗糙,高低不平,没有高周疲劳那样的平滑区,疲劳裂纹从损伤缺陷部位(即疲劳源)直接扩展,扩展中始终伴随有静应力作用的种种特征。

四次断裂叶片的断裂源均为铸造工艺带来的种种缺陷,如氧化皮(原材料带来,且未预清除)、疏松、夹杂以及定位加工膜具(系Bi-Sn合金)污染等。

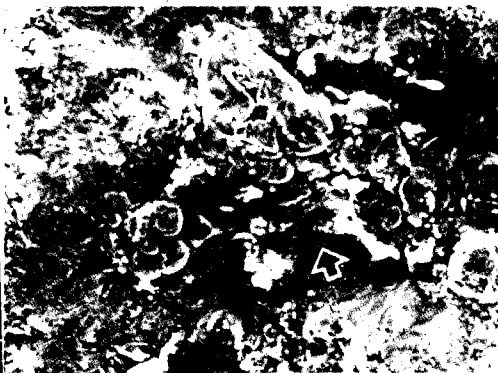
图5 源区显示的氧化皮(a)及疏松缺陷(b)

图5所示即为源区显示的氧化皮、显微疏松等超标的工艺缺陷。

缺陷,即使该部位处于低循环大应力状态下工作,上万的叶片也不会发生早期疲劳损伤失效。因此,关键仍在于“超标缺陷”。

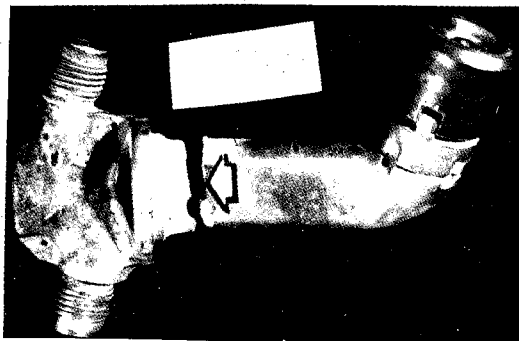
图6 喷嘴外观及断裂部位(箭头示)

1[#] 喷嘴结构外形及断裂部位示于图6,外观上看两断面不太吻合,有变形,匹配性差,虽然断裂靠近根部,但其表面完整性很好,显示大应力(应变)破断特征。

根据以上分析判断提出,喷嘴是在非正常工作状态下产生的双向反复弯曲大应力疲劳损伤断裂,这种异常的大应力可能来源于快卸环松动,以至最后脱落造成。

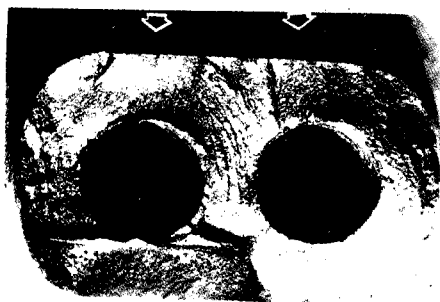
图7 喷嘴宏观断口形貌(箭头示源)

1[#] 喷嘴宏观断口形貌示于图7。4个裂纹源从两侧表面几乎是同时开始扩展,只是因为反复弯曲振幅大小的不同,裂纹扩展速率不同,导致疲劳区大小和粗糙度不同。两裂纹扩展相交形成的撕裂棱靠近断面结构比较平坦细腻的一侧,显示喷嘴在空中已经断开。此外,由

于应力水平高,裂纹扩展速率快,使油孔略有变形并留下撕裂痕。

在正常工作情况下,喷嘴仅承受很小的液压脉冲应力和发动机产生的应力水平也不高的振动应力的作用,若喷嘴表面有某种损伤缺陷导致应力集中时,应产生低应力高循环疲劳损伤失效,其断口特征不会如此。进而怀疑材料未进行热处理(即退火状态)便入使用。经调查后提出三点予以否定:a. 未出事故的同批装机件工作正常,没检查出裂纹;b. 断裂喷嘴的热处理原始记录尚保存完好;c. 断裂喷嘴虽经12小时埋烧(坠机起火),但一些部位的组织保留着索氏体痕迹。

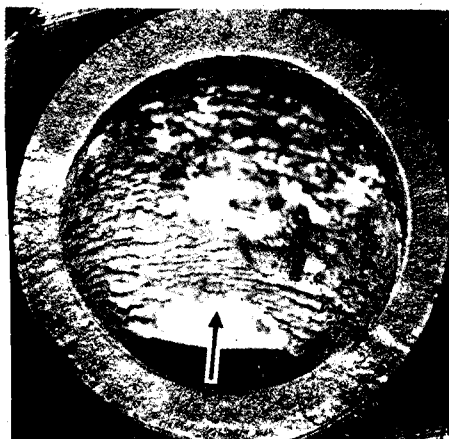
图8 齿轮轴宏观断口形貌 ×6

齿轮轴宏观断口示于图8。环形状断口表面略显粗糙,断裂源于外圆表面,多源,中心部分没有旋转弯曲特征,而是裂纹从一端开始,并瞬间呈波浪形的纤维状断面向另一端折断。

(1) 宏观断口环形断裂面略显粗糙,多源,系非正常大应力作用下形成,半圆形呈舌状和大面积的纤维状断裂区,系飞机坠地时造成。

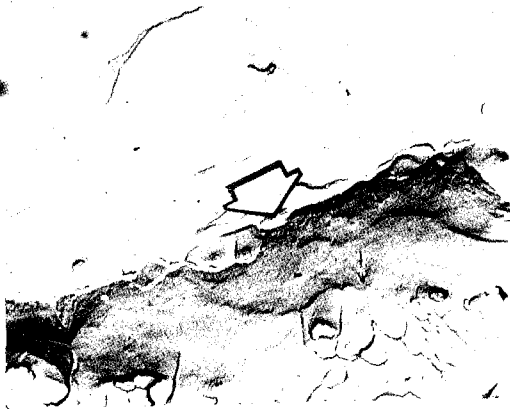
图10 在环形-纤维状区交界
部位显示的延伸区 ×3000

(3) 延伸区表征小轴系冲击大应力作用瞬间致断；应力疲劳或应变疲劳与瞬断区之间的界面部位不存在冲击载荷作用的特征。

由此判定，此次飞行事故与小轴断裂无关，小轴是受害件。

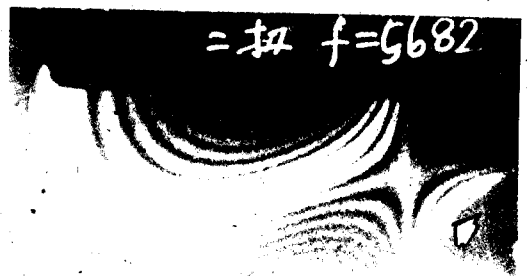
图 17 二扭振型的全息照相（箭头示二扭振节）

取同机未裂的二级叶片在振动台上振动，当振频 $f = 5682\text{Hz}$ 时，出现的二扭振型与断裂叶片掉角完全吻合（图 17 中箭头示二扭）。

根据上述试验分析可以判定，二级叶片是在点蚀损伤作为疲劳源，并在振频 $f = 5682\text{Hz}$ 时出现二扭振型发生的共振疲劳破坏。此时，共振大应力的作用是决定性的，无此大应力发生，即使存在点蚀坑也不会早期疲劳失效。
