Z9 机起落架内筒的表面裂纹分析

北京航空材料研究所 习年生 闫海

Surface Crack Analysis of Z9 Landing Gear's Inner Cylinder

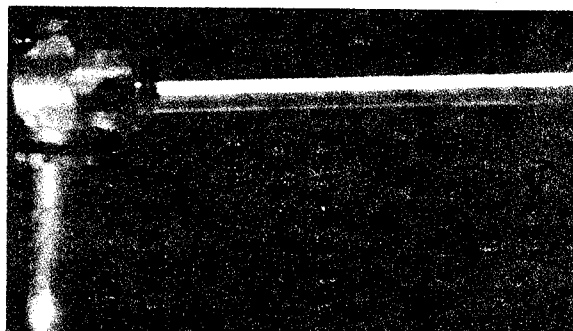
用低倍放大镜观察发现, 裂纹在分模线附近, 平行于轴线, 很细, 弯延断续 (图 1, 图 2); 在另一侧的分模线处, 发现有锻造时金属填充不足的现象。

图 1 内筒的形态

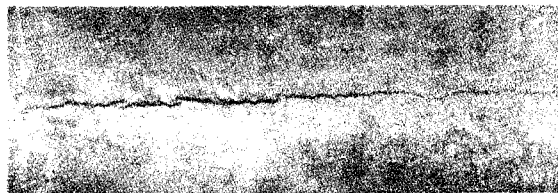
图 2 裂纹的形态 (轴向) 1.4×

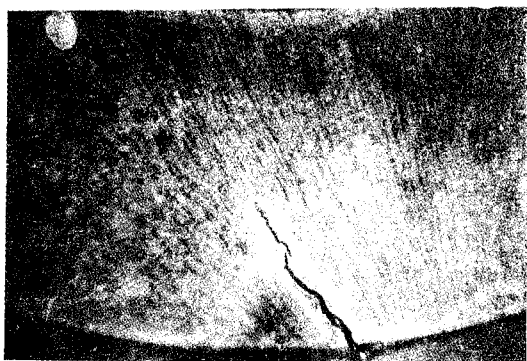
按轴向和径向分别取样对裂纹进行分析。抛光后发现裂纹弯延断续, 呈 45° 角向内扩展, 裂纹以在表面开

口处最大, 沿流线逐渐变小 (图 3)。裂纹两侧氧化严重, 裂纹尖端也被氧化 (图 4)。

图3 裂纹的形态（径向）及流线检查 5×

金属零件切边裂纹是指锻件因切边时剪应力过大造成，这类裂纹起始处多呈开口状，两侧平滑且有大偏合性，一般呈断续穿晶扩展。该零件的裂纹具有切边裂纹的特征，裂纹与表面呈 45° 也正说明它是由剪应力造成的。另一侧分模线处锻造不足从另一方面说明裂纹处锻造变形量过大，从而导致切边时剪应力过大。

1. 加强锻后探伤检查,防止裂纹件流入下一工序。
2. 严格控制锻造工艺,防止局部变形量过大。
3. 严格控制冷却速度,锻后及时进行热处理。

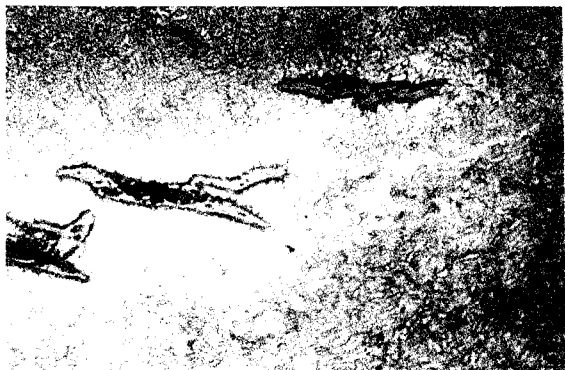
用硝酸酒精浸蚀后, 可以看到裂纹两侧氧化脱碳严重 (图 5), 其脱碳程度与表面的脱碳程度相当 (图 6)。

图5 裂纹两侧的氧化脱碳现象

2. 裂纹位于分模线处，裂纹细密，沿流线断续扩展，匹配性较好。裂纹两侧及尖端氧化脱碳严重，与表面氧化脱碳程度相当，这表明裂纹在淬火、回火之前已形成和扩展，而非淬火产生的裂纹，也不是锻造过程中由于过烧、分层、折叠等造成的，而是在锻造后热处理之前造成的。

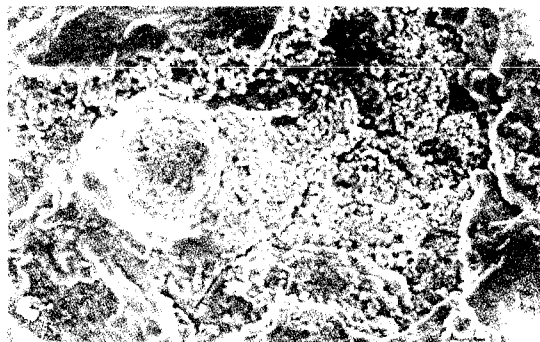
且有氧化开裂（图8）。

图8 断口面的氧化形貌 500×
