WJ5A1 发动机中央传动锥齿轮组件故障分析及改进措施

Failure Analysis and Improvement Measures on the Central Transmission Cone Gear Assembly of WJ5A1 Engine

刘阿林 (中国民航局沈阳航空器审定中心)

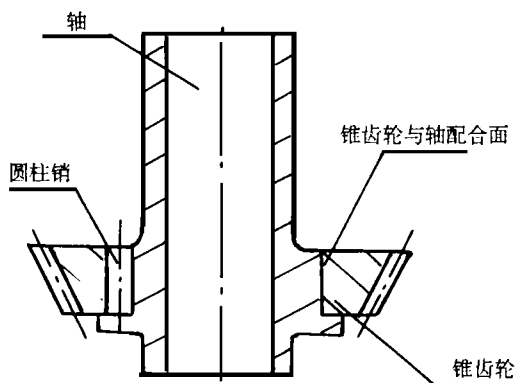
图1 中央传动锥齿轮组件结构示意图

中央传动锥齿轮组件的结构是通过锥齿轮和轴径向过盈配合(过盈 $0.01 \sim 0.045\text{mm}$)、圆周方向4个过盈圆柱销和2个螺纹销将锥齿轮与轴刚性地连接到一起(图1),由锥齿轮与轴过盈配合表面摩擦和圆柱销传递扭矩。

当锥齿轮与轴配合过盈量足够大而产生的摩擦扭矩足够传递工作载荷时,圆柱销承受的仅是由于材料弹性变形而施加的剪切力;当过盈量较小而产生的摩擦扭矩不足以传递工作载荷时,工作扭矩将克服摩擦扭矩而使锥齿轮与轴的配合表面产生相对滑动,此时圆柱销和锥齿轮与轴的配合面共同传递扭矩,圆柱销承受的剪切力增大。

通过计算可知,发动机起动时中央传动锥齿轮承受最大扭矩为 $287\text{N}\cdot\text{m}$,发动机稳定工作时承受最大扭矩 $96\text{N}\cdot\text{m}$ 。锥齿轮与轴最大过盈 0.045mm 时摩擦扭矩 $187\text{N}\cdot\text{m}$,最小过盈 0.01mm 时摩擦扭矩 $41\text{N}\cdot\text{m}$,因此当锥齿轮与轴过盈最小时,圆柱销在发动机和稳定工作时分别传递 $246\text{N}\cdot\text{m}$ 和 $55\text{N}\cdot\text{m}$;当锥齿轮与轴的过盈最大时,圆柱销在发动机起动时传扭 $100\text{N}\cdot\text{m}$,稳定工作时不传扭。

由此可见,WJ5A1发动机中央传动锥齿轮组件的圆柱销在发动机起动-停车循环中传递扭矩。锥齿轮与轴过盈越大,圆柱销传递的扭矩越小;锥齿轮与轴过盈量越小,圆柱销传递的扭矩越大。

圆柱销与销孔过盈配合,其圆柱销传递扭矩时,圆柱销与销孔在载荷作用下产生弹性变形,相互接触的表面产生微幅相对滑动,导致圆柱销与销孔微动磨损。根据微动磨损的机理,传递的扭矩越大,挤压应力越大,变形越大微动磨损越严重;反之越轻。

发动机从起动-工作-停车循环中,传递扭矩的圆柱销反复承受变化的载荷,随着工作时间的不断延长,圆柱销与销孔配合表面的微动磨损也在不断发展。当微动磨损发展到一定程度,圆柱销与销孔出现配合间隙。由于存在间隙而产生冲击载荷,该冲击载荷又使销子进一步地被挤压、碾磨而变细,间隙增大。间隙进一步增大,冲击载荷也在不断地加强,这样当冲击载荷产生的冲击应力超过材料的屈服极限时,圆柱销被剪碎导致中央传动锥齿轮组件传动扭失效。

850088发动机中央传动锥齿轮组件传扭失效,与零件的材质无关,是由于锥齿轮与轴配合紧度小,圆柱销在变化载荷作用下传递扭矩,与其孔的配合表面产生微动磨损,进而出现间隙产生冲击载荷,磨损进一步加剧。当其达到一定程度时,冲击载荷超过材料的屈服极限,圆柱销与销孔产生塑性变形,圆柱销被剪碎。

(1) 更改结构设计,使锥齿轮与轴做成一体,不用圆柱销传递扭矩,消除微动磨损,从根本上解决传扭失效的问题。

(2) 利用电子束焊把原结构中的锥齿轮和轴焊成一体,工作扭矩完全由过盈配合面和电子束焊点承担。该法必须解决电子束焊点抗疲劳和抗氧化腐蚀问题。

(3) 在准确判断初始装配过盈和微动磨损发展速率的情况下,有条件地限制使用到微动磨损产生间隙。
