铸造钛合金投梭棒断裂分析

Fracture Analysis of Casting Titanium Alloy Shuttling Bar

戴介泉, 陶春虎 (北京航空材料研究院, 北京 100095)

[摘要] 铸造钛合金投梭棒在 5Hz 的交变载荷下长期工作。在推广使用中, 其中一件仅运转 200 多小时就发生断裂。介绍了对该断裂件的损伤分析方法及结果。分析结论认为该件断裂的主要原因是铸件补焊时存在有焊接缺陷, 引起应力集中而导致疲劳断裂。

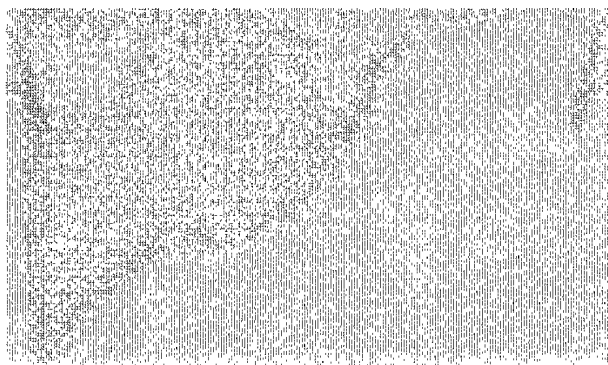
图 1 ZT 4 铸造钛合金投梭棒

断裂区位于图 1 箭头 A 处, 断口附近无宏观塑性变形, 断口表面可分为三个特征区: A 区, 断裂从零件缺陷区的一棱角开始 (图 2), 起源区靠近零件的表面部

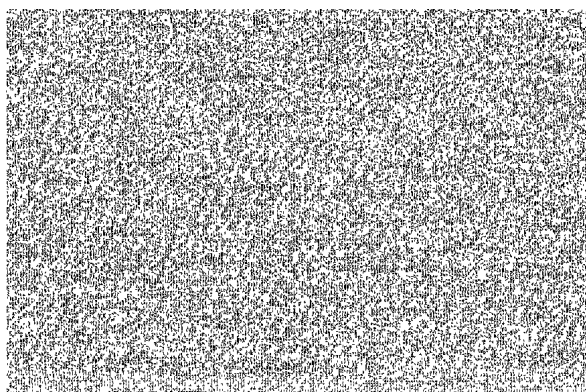
图 2 断裂区外貌

断裂起始于棱角部位, 该部位正是补焊区, 有焊接缺陷 (虚焊) 存在, 从而导致局部应力集中, 在交变载荷作用下疲劳裂纹经过充分扩展后导致断裂。

(2) 钛铸件的焊接缺陷 (虚焊) 是应力集中的敏感部位, 是导致疲劳断裂的裂纹源; 因此, 钛铸件在补焊过程中要避免出现虚焊, 经补焊后的铸件必须严格经过无损检测确认合格。

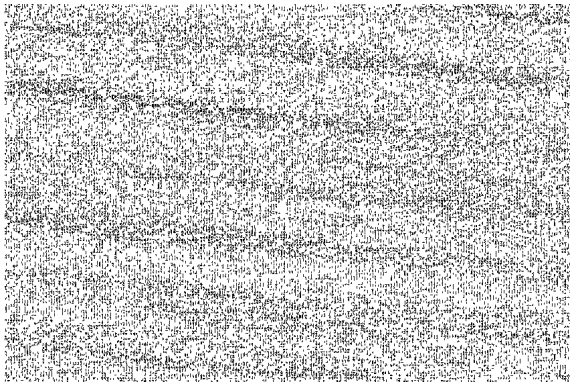
分, 组织较粗, 不十分致密, 局部放大可见一圆球形物体, 其颜色与基体不同, 周围有氧化皮包围, 系焊点的焊接缺陷 (虚焊), 且表面在退火处理时被氧化 (图 3), 从边角和补焊缺陷处扩展的棱线表明裂纹源于局部应

图 3 虚焊缺陷
Fig.3 Weld defects

(1) 铸造钛合金投梭棒断裂系疲劳断裂, 其原因是铸件补焊时产生虚焊缺陷。虚焊处出现局部应力集中而导致裂纹, 在交变载荷作用下疲劳裂纹经过充分扩展后导致断裂。

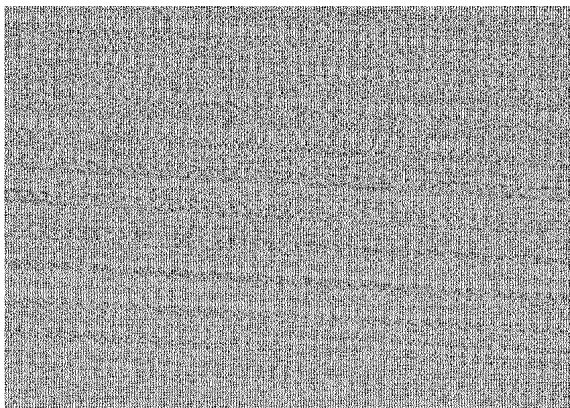
断裂起源部位可见一些平坦光滑的小平面, 高倍下显示交滑移和无特征小刻面。裂纹扩展起始部位多显示极细密的甚至难于分辨的疲劳条带花样 (图 4), 随裂纹向纵深扩展, 条带间距加宽 (图 5), 条带自然弯曲, 连续性好, 显示材料有一定的韧塑性或在 相中扩展。

图 4 细密的疲劳条带花样
Fig.4 Fine fatigue striation pattern

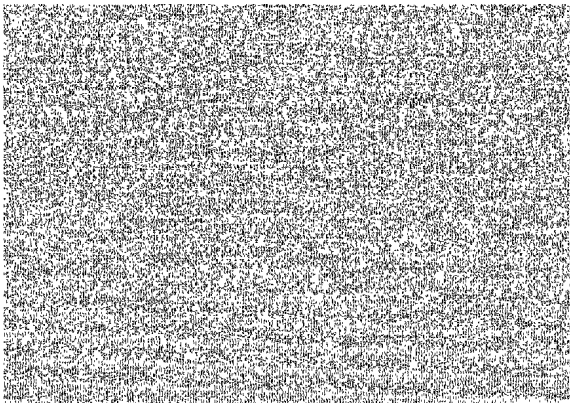
宏观断口有三个明显的特征区。起始区、扩展区比较平滑细腻, 最终断裂区显示纤维状暗灰色, 属于典型的疲劳损伤。微观分析表明疲劳裂纹扩展缓慢, 起始区显示交滑移和无特征花样的小平面, 疲劳带由密变疏或由细变粗发展缓慢, 由服役时间和服役交变载荷的频率

可以推算出, 该零件的使用寿命大致相当于 4×10^6 循环数, 属于典型的应力疲劳。

图 5 明显的疲劳条带
Fig.5 Obvious fatigue striation
