索道吊架失效原因分析

Failure Analysis of Hanger of Ropeway

张 崢, 陈赤囡, 钟群鹏 (北京航空航天大学材料科学与工程系, 北京 100083)
ZHANG Zheng, CHEN Chi-nan, ZHONG Qun-peng
(Beijing University of Aeronautics and Astronautics, Beijing 100083, China)

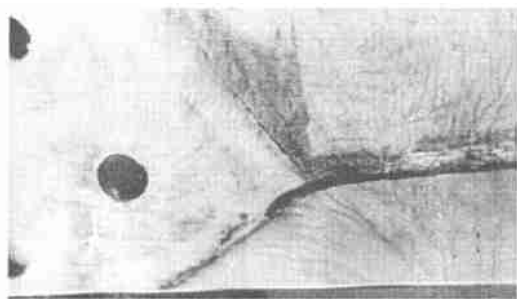
去除表面油漆并清洗后, 其中一条裂纹的形貌如图 1 所示。从图 1 中可以看出, 裂纹是由铝板的边缘起始的, 并沿着铝板弯折线向前扩展, 整条裂纹没有分叉, 并且没有发现明显的塑性变形痕迹。

图1 裂纹的宏观形貌

从材料的化学成分分析, 吊架主要使用16Mn和Al-Zn-Mg系铝合金制造而成, 从选材来看, 这两种材料都可以用来做承载结构。但是吊架上裂纹产生在铝板上具有弯折的地方, 并且起源于铝板的边缘(图1)。从吊架的结构分析, 此处可能是受力比较大的位置。

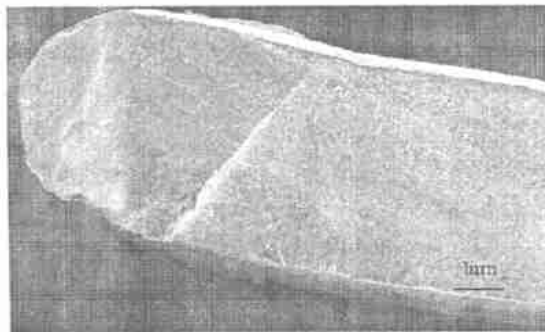
有防腐层的表面, 裂纹是多点起源的, 并且起源的位置没有发现冶金缺陷。放大倍数比较低时, 扩展区中可以看到明显的呈放射状的疲劳弧线和疲劳台阶, 如图2所示。当放大倍数比较高时, 扩展区中的疲劳条带清晰可见, 如图3所示。

图2 断口宏观形貌

通过裂纹宏观分析和断口宏观分析发现, 裂纹源区比较平整, 没有腐蚀产物和冶金缺陷, 裂纹起源是多源的(源区呈一条线分布); 断口上扩展区中有疲劳弧线和疲劳条带存在, 断口上的这些特征可以说明吊架的失效模式是疲劳失效, 而且是在比较大的应力作用下产生的, 即吊架的破坏是大应力疲劳破坏。

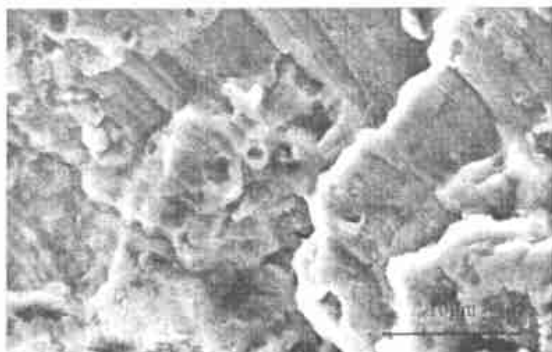
图3 扩展区中的疲劳条带

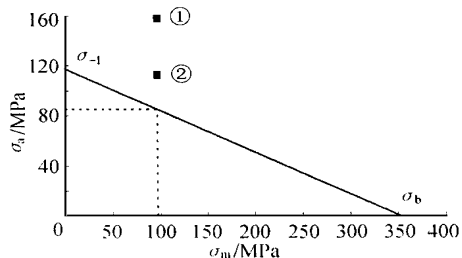
图4 吊架第二疲劳线图

简化了的第二疲劳图比较直观地显示了吊架再承受这样高的载荷疲劳失效的可能性^[2] (图 4)。对于铝合金来说, 其疲劳极限 σ_{-1} 大约为强度 σ_b 的三分之一, 即 117.56MPa 。吊架工作时所承受的平均应力大约为 97.2MPa , 这时所能承受的最大应力幅为 85.2MPa , 因此, 无论是只考虑主要载荷①时, 还是同时考虑主要载荷、次要载荷和过载的影响②时, 吊架所承受的交变应力半幅都很大, 即使是安全系数取 1 的情况下, 也落在了疲劳失效区中, 发生疲劳失效。

从吊架应力计算和强度测试结果可以看出, 在应力最大的位置, 选择强度水平比较低的铝合金, 显然不合适; 另外吊架使用的铝合金的疲劳极限也比较低, 正常工作时承受较大的交变应力半幅, 必然会产生疲劳裂纹。
