鼓风机转子叶轮失效分析

Failure Analysis of Blower Wheel

张 峥, 苏 梅, 钟群鹏 (北京航空航天大学材料科学与工程系, 北京 100083)

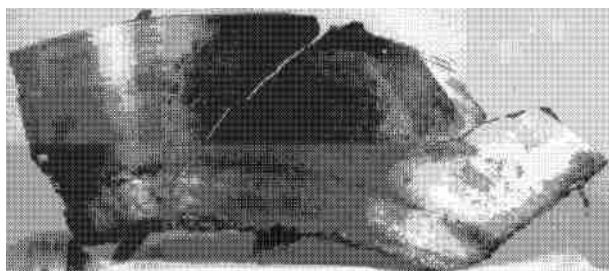
转子上第二级叶轮的三条裂纹集中在叶轮的四个相邻叶片之间, 三条裂纹都是从叶轮的边缘向转子的轴心方向扩展。用汽油反复清洗, 去除了叶轮表面的附着物, 露出了叶轮表面的金属光泽, 如图 1 所示。从图中可以看出, 叶轮外表面比较光滑, 无变形, 边缘除两条主裂纹外, 未见任何细小的裂纹和缺口。两条裂纹起始位置均有明显的摩擦痕迹。图中的摩擦痕迹都是沿着叶轮的切线方向, 可以确定, 摩擦痕迹是在裂纹形成以后, 叶轮高速旋转时发生变形与某一固定金属构件相摩擦产生的。对比叶轮的内外表面可以看出, 叶轮的外表面几乎没有腐蚀坑, 而内表面有明显的腐蚀坑 (点蚀), 并且分布比较均匀^[1], 如图 2 所示。

图 1 清洗后叶轮外表面裂纹形貌

Fig. 1 The cracks on the outside surface of blower wheel

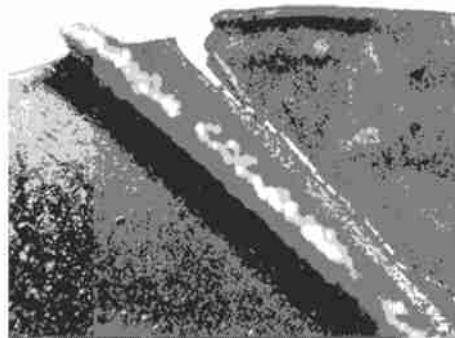
图 2 叶轮内表面形貌

Fig. 2 The inside surface of blower wheel

(2) 采取电化学保护、添加缓蚀剂或更换耐点蚀材料等方法消除或减缓点蚀的发生。

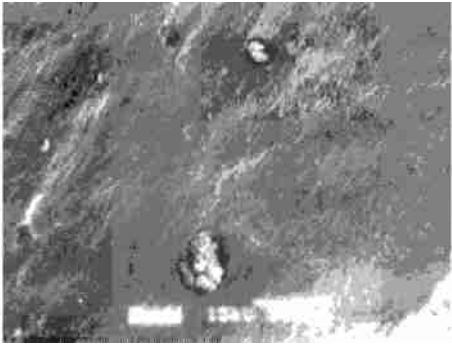
到有大量的腐蚀坑 (点蚀) 存在, 并且分布比较均匀, 如图 3 所示。对两条裂纹清洗后进行观察, 可以看到裂纹均起源于叶轮的內表面靠近叶轮边缘处的腐蚀坑处, 如图 4 所示。扩展区形貌如图 5 所示, 断口形貌以准解理为主, 并且可以看到沿晶特征和沿晶的二次裂纹^[2]。

图 3 叶轮内表面腐蚀坑形貌

Fig.3 Pit on the inside surface

叶轮长期使用后，虽然大部分表面未受腐蚀或腐蚀程度较小，但在叶轮的內表面上均匀地分布着大量的腐蚀坑（点蚀），这些腐蚀坑是由于鼓风机转子叶轮工作在腐蚀性介质中产生选择性腐蚀造成的。

叶轮选用的是 FV520(B) 材料，这种材料是一种马氏体型沉淀硬化不锈钢。它兼有奥氏体不锈钢的耐腐蚀性和马氏体不锈钢的强度，而且该牌号材料也是鼓风机叶轮制造时推荐使用的材料之一，因此，选用 FV520(B) 来制造叶轮是正确的。但从化学成分分析来看，Cr 含量只有 11.53%，大大低于 FV520(B) 材料标准中的 Cr 含量（13~14.5），因此，该叶轮所用材料的抗蚀性能会下降，导致在煤气生产这样的恶劣环境下工作时容易出现点蚀现象。

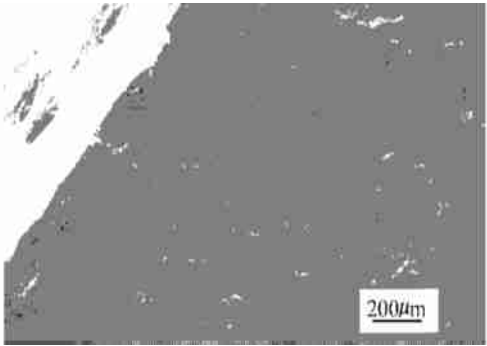
图 4 裂纹从腐蚀坑处起裂

Fig.4 The cracks propagation from pit

从腐蚀坑的形貌可以看出，腐蚀坑的直径和深度都不很大，只有几百微米，转子叶轮边缘处受力最严重，靠近边缘这些腐蚀坑是裂纹的发源地。通过对裂纹和断口的宏微观分析，可以看到同时有三条裂纹存在，其中切取的部分叶轮上的两条裂纹都是沿着焊缝的热影响区扩展的，宏观断口上放射状非常明显，但微观上是解理形貌。叶轮是一个高速旋转的转动部件，在起停或调速过程中容易产生振动，从点蚀坑处扩展产生裂纹，因此，可以认为叶轮的破坏是腐蚀疲劳造成的。而叶轮的共振，即当外部激振力的频率接近或达到叶轮的固有频率时，叶轮的振动将急剧增加也可能导致叶轮失效。

(3) 裂纹起源于最靠近叶轮边缘的点蚀坑。

(1) 从叶轮结构设计、选材、制造或使用等方面进一步分析共振产生的原因, 并对共振加以控制。

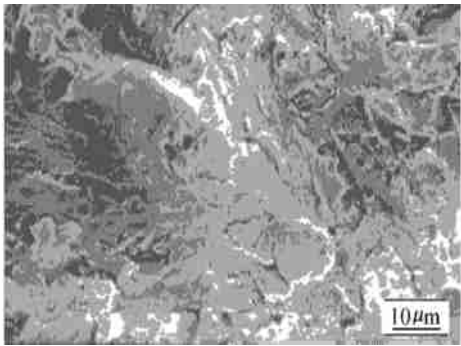
图 5 扩展区准解理形貌

Fig.5 The quasi-cleavage fracture surface

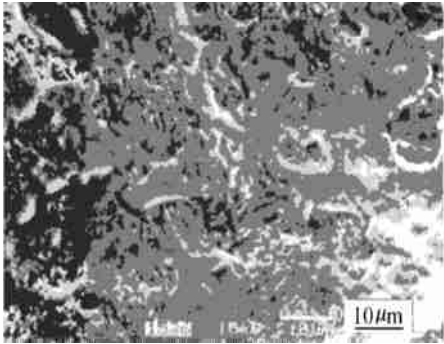
将叶轮内表面断口边缘处腐蚀坑放大, 可以看出腐蚀坑比较深, 并且可以看到腐蚀产物存在, 如图 6 的形貌, 用能谱对任意选择的两个腐蚀坑内的腐蚀产

物进行微区成分分析，其化学成分分析结果如表 3 所示。从表 3 中可以看出，腐蚀坑中含有 S、Cl 和 K 等元素。

图 6 腐蚀坑内腐蚀产物
Fig. 6 Corrosion product in the pit

而造成了蚀孔的扩大与加深。随着腐蚀的不断进行，在蚀孔上形成了腐蚀产物，致使孔内外的物质迁移难以进行。这样一来，蚀孔金属盐愈来愈浓缩，因水解而使 pH 值愈来愈低，同时为了维持电荷平衡， Cl^- 不断地通过腐蚀产物向蚀孔内迁移，导致孔内 Cl^- 进一步富集，如表 3 所见。因此，点蚀发展过程是一个自催化过程。
