30CrMnSi2A 钢飞机主梁疲劳断裂分析

An Analysis of Fatigue Crack of Wing Spar of 30CrMnSiNi2A

马康民, 宣建光, 康进兴 (空军工程大学工程学院, 西安 710038)

摘要: 用扫描电镜观察了某型飞机机翼主梁的疲劳断口, 用疲劳条带估算了裂纹扩展寿命, 并用 Zheng-Hirt 公式估算出裂纹尖端应力强度因子范围, 估算结果与实验测定值十分接近, 从而为研究老龄飞机的使用寿命, 进行了有益的探索。

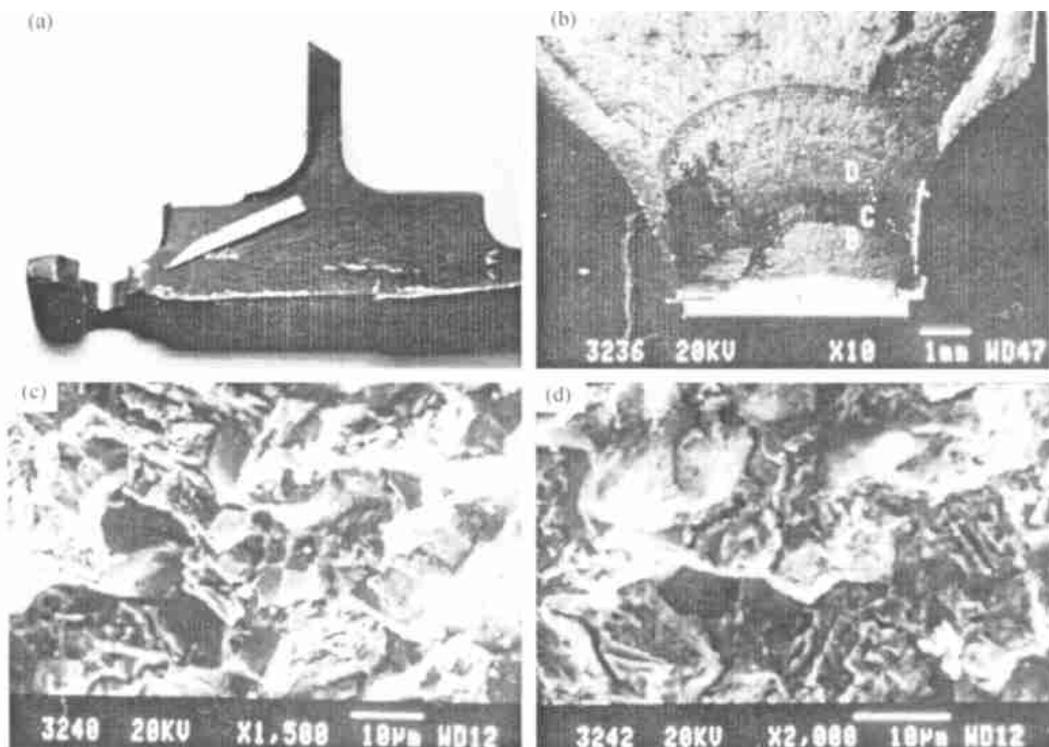
图1 断口照片

XX号飞机右翼空中折断, 导致一等事故。经查事

故是由主梁下缘条前排第10螺栓孔的孔壁表面疲劳裂纹扩展所致。图1a是断口的宏观照片。扫描电镜下可见疲劳裂纹萌生于10孔内壁表面(图1b), 从图中可见A区呈弧形, 断面十分明亮、平整; B区颜色较暗, 呈月牙状; C区颜色更暗; D区海滩花样多而且典型。高倍下, A区有大量磨损后的韧窝, 这些韧窝面积大, 深度浅。B区高倍下呈沿晶断特征(图1c); C区是沿晶和穿晶混合区。有少量疲劳条带(图1d)。

(a) 断口的宏观照片; (b) 白色箭头处的放大照片; (c) B区的沿晶断口照片; (d) C区的沿晶断特征和疲劳条带

(1) 对飞行时间为1500h的飞机要加强对10孔裂纹的探伤检查, 尤其是孔壁裂纹, 一旦发现可能存在裂纹, 必须用铸硅胶法认真检查, 并及时采取适当修理措施。

(2) 当10孔发现裂纹, 从下缘条下面可检查的裂纹深度达2.9mm, 飞行时间已达到2870飞行小时的飞机应予停飞。(因为XX号飞机主梁在疲劳断裂时总飞行时间为3102.37飞行小时, 断口上f小区疲劳裂纹扩展对应的飞行时数为232.0飞行小时, 二者之差即为2870飞行小时, 故为防止因10孔内壁表面裂纹失稳扩展导致事故, 必须停止使用)。

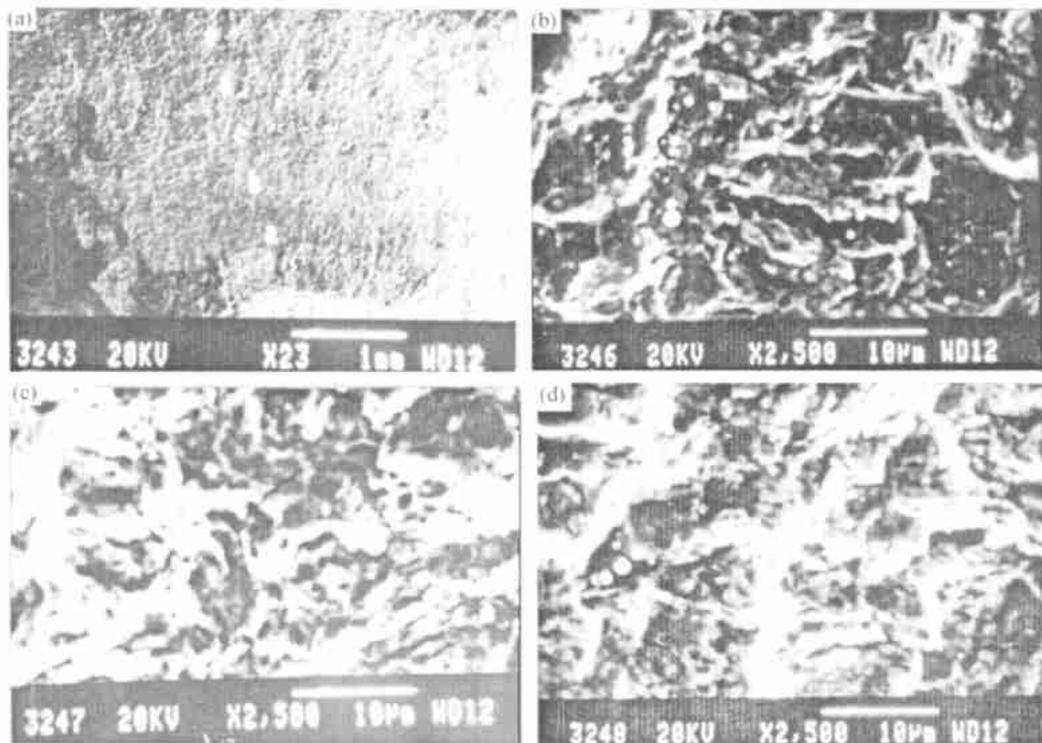
图2 裂纹扩展区的疲劳条带

图2是图1b中D区的放大照片, 为便于研究裂纹扩展速度, 又将其分为六个小区, 并测量了各小区的宽度和其上的疲劳条带的间距, 并将结果列于表1中。

(a) D区上的六个小区划; (b) a小区的照片; (c) d小区的照片; (d) e小区的照片

各小区内扩展寿命累加即该裂纹扩展的扩展寿命 N_p , 具体数值见表1。据文献[1]介绍, 在主梁10孔的载荷谱中, 每飞行200h, 有167周次 $\sigma_{\max} = 201\text{MPa}$, $\delta_{\min} = 78.2\text{MPa}$ 的最严重损伤载荷, 若每周次最严重损伤载荷对应一条疲劳条带, 则对应断口上的1191.3条带的飞行时数为1426.8飞行小时。

又因: $\Delta K_{th} = 1.61\text{MPa} \sqrt{\text{m}}$, 代入上式, 即可求出各小区内不同的疲劳裂纹扩展速率对应的 ΔK 值, 并将计算结果列入表1中。从表中可见当疲劳裂纹扩展到图2af处时, $\Delta K_{th} = 92.70/\text{MPa} \sqrt{\text{m}}$ 已经十分接近实验测定的 $K_{Ic} = 92.92/\text{MPa} \sqrt{\text{m}}$ 值, 故疲劳裂纹失稳扩展成为必然结果了。这也从另一方面说明, 用该公式求出的各个小区内裂纹扩展速率对应的应力强度因子范围是可信的。
