镜面塑料模具失效表面的缺陷分析

Investigation of Defects on Mirror Plastic Mould Surface

摘要: 针对 1.2083 镜面塑料模具在抛光过程中出现的表面疤状凸起缺陷进行了系统分析。综合运用光学显微镜、场发射扫描显微镜等分析技术对表面缺陷的形貌、组织、微区成分及其与非金属夹杂之间的联系进行研究,同时分别对失效模具产品和金相试样的表面粗糙度进行了对比测量。结果表明,由于该模具钢材内部多种非金属夹杂物的存在以及局部成分不均等因素,导致模具在抛光过程中基体的连续性遭到破坏,从而引起产品表面出现肉眼可见的疤状凸起缺陷,导致模具失效。

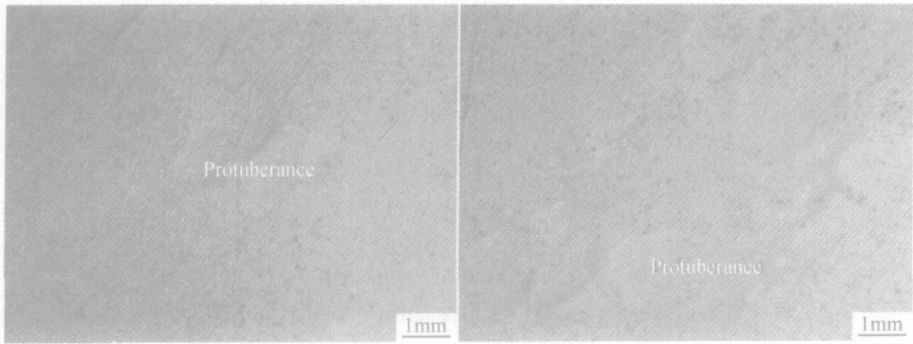
成品模具的表面缺陷如图 1 所示, 图 1 中可以看到明显的疤状凸起缺陷, 呈环形分布在模具产品的表面, 严重影响模具产品的表面质量, 造成模具失效。

图 1 成品模具表面的凸起缺陷

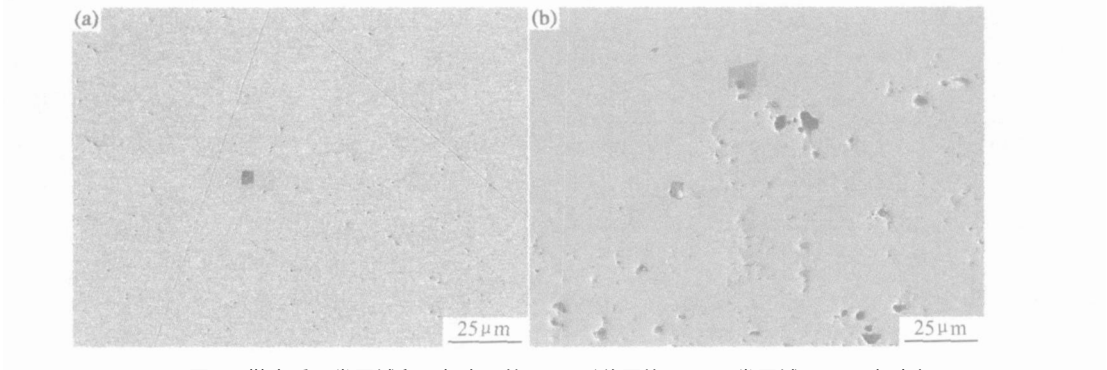
用 SEM 对抛光后的试样进行观察, 如图 2 所示。图 2a 显示的是正常区域形貌, 可以看出其表面较为平整纯净; 而在凸起缺陷内部发现了较多的氮化物复相夹杂以及微小孔洞 (图 2b)。图 3 显示的是一典型复相夹杂的 X 射线元素面分布图, 结果表明该类夹杂是以含 Al 元素的物质为核心外延析出的复相含钛夹杂。此外, 在该夹杂的右下方存在硫元素富集

图 2 抛光后正常区域和凸起表面的SEM 形貌图片 (a) 正常区域; (b) 凸起内部

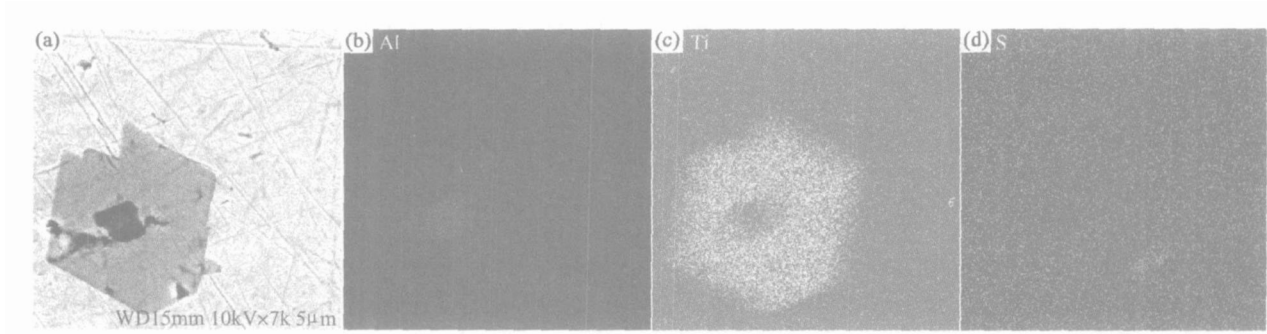
图 3 凸起内部区的典型氮化物复相夹杂 SEM 图片及 X 射线元素面分布

综合上述分析结果和相关研究^[3]可知,凸起缺陷区域内部 Ti 元素的富集是以 TiN 夹杂及其复相夹杂的形式存在。这是由于在钢水的凝固过程中,当采用含有硅、钙和铝元素的脱氧剂脱氧时,随着冷却的进行,钢液中首先沉淀出含有 $\text{CaO-Al}_2\text{O}_3$ 的钙铝酸盐夹杂,而 Ti 作为一种强氮化物形成元素,可与钢水中的 N 或大气中的 N 反应生成 TiN。根据 TiN 平衡溶解度公式可知,在冷却到一定温度下,部分 TiN 可依附于钙铝酸盐夹杂表面析出和长大,从而形成氮化钛复相夹杂。这类氮化钛夹杂尺寸可达几个到十几微米以上。由于该夹杂高熔点且尺寸较为细小,在电渣重熔工艺中难以实现上浮去除^[4-6],因此钢材经过 ESR 后无法完全消除此类氮化钛夹杂。而根据能谱分析可判断出缺陷区域内 Ca, Si, Al 元素的富集与 $\text{CaO-SiO}_2\text{-Al}_2\text{O}_3$ 类夹杂有关。

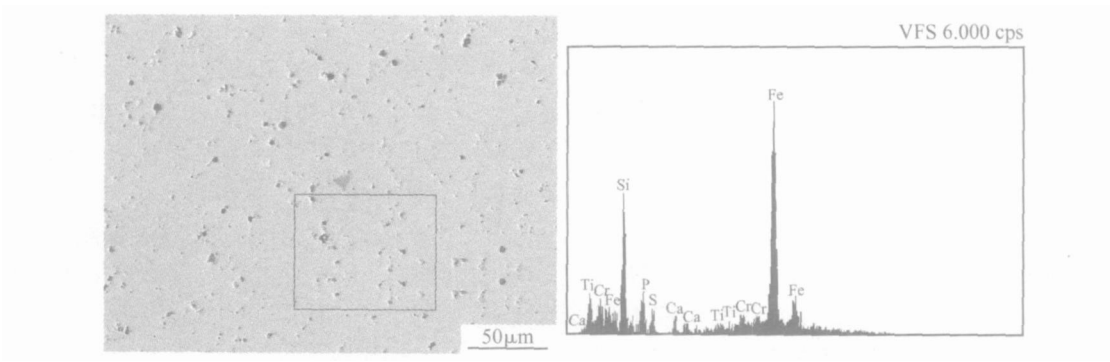
运用 EDX 对凸起某局部区域进行成分分析(探测部位见如图 4 中方框所示), 结果表明该区域内 Si, Ti, P, S, Ca 元素含量较高, 并且基体元素 Cr 的含量偏低。众所周知, Cr 元素可以提高模具钢材的抗蚀性能, 贫 Cr 容易导致钢材淬硬性能的降低, 从而造成该区域的硬度偏低^[1,2]; 而 Si, Ti, P, S, Ca 等元素的富集则表明该疤状凸起与非金属夹杂物密切相关。

图 4 凸起部位的 EDX 微区扫描

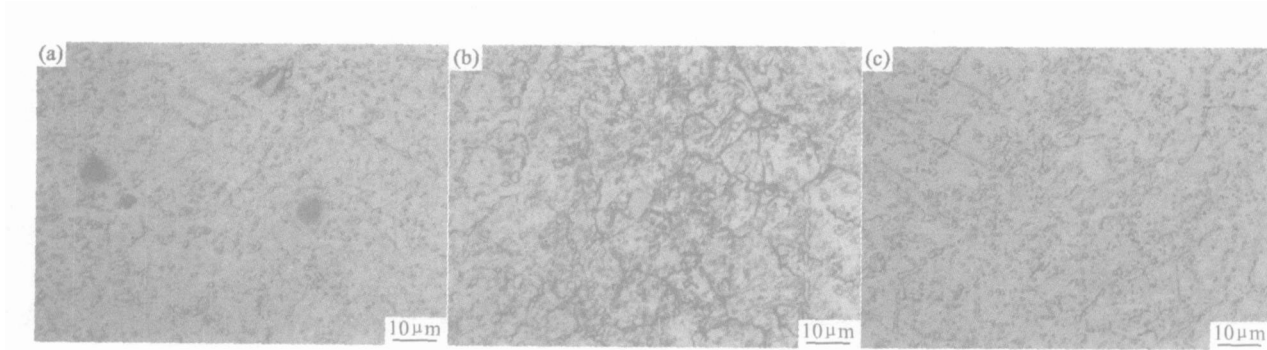
使用体积比为 3:2:1 的甘油盐酸硝酸化学浸蚀剂对试样进行腐蚀, 金相组织如图 5 所示。凸起区内部的微小孔洞和氮化钛夹杂及已部分脱落的复相夹杂清晰可见, 这与 SEM 的结论一致, 且凸起缺陷的边缘地区晶界清晰。基体组织为均匀细小的回火珠光体, 耐蚀性较好。

分别对凸起区域和基体组织的显微硬度进行测量, 见表 4 所示。结果表明凸起内部的显微硬度较低, 而凸起边缘的显微硬度数值介于内部组织与基体组织之间。根据 EDX 分析结果可知, 凸起区域内部成分不均匀, 存在贫 Cr 现象, 降低了该区域材料的淬硬性能, 从而导致其硬度值低于基体组织。

图 5 金相组织图片 (a) 凸起内部; (b) 凸起边缘; (c) 基体组织

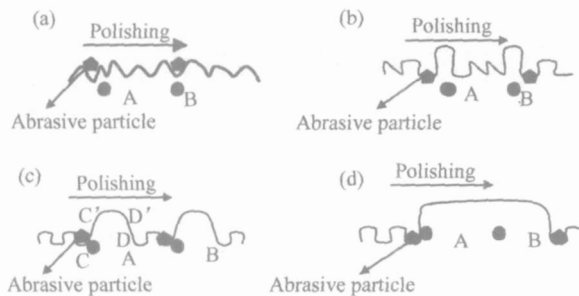
(1) 由于表面处金属在应力作用下,使硬质点 A 和 B 所受应力值超过其与基体结合得强度极限 σ , 在亚表层处产生微裂纹(图 6a);

(2) 随着抛光过程的进行,微裂纹扩展至金属表层,与此同时,由于裂纹的尖端钝化使得裂纹张开(图 6b);

(3) 继续变形时,在裂纹张开的部位, C 处金属质点由于受摩擦阻力影响,流动速度小于 C', 因此产生金属流动滞后(C 落后于 C') 形成前壁较陡。而在 D 处,因 D 处金属滞后于 D', 则后壁变缓。根据金属变形的最小阻力定律,金属流线向表面凸起(图 6c);

(4) 抛光继续进行,由过程(3)形成的微小凸起在金属表面塑性变形整体性的作用下将会连接成较大的凸起,最终形成疤状凸起缺陷(图 6d)。

图 6 疤状凸起缺陷的形成过程示意图

(1) 提高模具钢材的原材料纯洁度,严格控制钛的含量,从根本上减少氮化钛复相夹杂的来源;在加入 Ti 元素之前,一定要做好钢液的脱氧去气,尽量减少作为复相夹杂核心的钙铝酸盐夹杂的形成。此外,合理选用冶炼炉料并采用先进的炉外精炼手段,减少 P, S 元素所造成的杂质偏聚。

(2) 提高浇注系统的内在质量和改善浇注工艺。选用热稳定性强,耐火度高于其使用温度的耐火材料,以减少耐火材料的脱落;保持浇注温度和浇注速度的良好配合可减少空气的卷入与钢液的裸露(除真空浇注外),防止了增 N,从而减少 TiN 的形成机会。

(3) 由于含钛复相夹杂的数量和尺寸与钢液凝固过程中的冷却速度有关,因此增大钢液的冷却速度,可减少 TiN 夹杂与脱氧产物的凝集机会,对降低此类氮化钛复相夹杂十分有利。

(4) 通过控制好出钢时的脱氧操作及挡渣操作防止钢包下渣、采用保护浇注防止二次氧化、采用炉外精炼技术、使用大容量中间包使夹杂物充分上浮、采用合适的保护渣、高质量的耐火材料等方法减少 $\text{CaO-SiO}_2\text{-Al}_2\text{O}_3$ 类外来非金属夹杂的来源。
