某压力容器封头焊缝开裂分析

Weld Cracking Analysis of the Pressure Vessel Cover

摘要: 某压力容器封头在打压实验过程中焊缝开裂,采用扫描电镜、光学显微镜对断口特征和金相组织进行了观察,并对焊缝的显微硬度、氧和氢含量等进行了检测,在综合分析的基础上,确定了封头焊缝开裂原因。结果表明:封头焊缝开裂是由于在焊接过程中,焊缝内表面保护不良而形成氧化层及富氧层,加之封头吊耳焊缝与环形焊缝叠加处具有一定的应力集中和相对较高的残余应力,从而在压力实验过程中造成焊缝开裂。

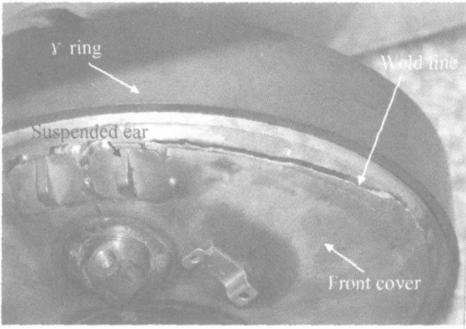
封头 环和前底焊缝开裂形貌如图 1 所示,可见裂纹沿环形焊缝扩展,裂纹长度大约为环形焊缝长度的 1/3。焊缝内外表面均为均匀的鱼鳞状,表面质量

较好。焊缝外表面为金属光亮色,内表面为暗灰色。在靠近吊耳焊缝与环形焊缝重叠焊接的位置(见图 1 中平行箭头所指部分)的断口上,裂纹扩展棱线由焊缝内表面向外表面呈放射状扩展,线源,见图 2,断口两侧则可见放射棱线与断口成一定的角度。从而根据断口裂纹扩展棱线等宏观特征可知,裂纹源区位于靠近吊耳位置处,呈线源特征,并且由封头内表面向外表面扩展。

图 1 封头焊缝开裂形貌

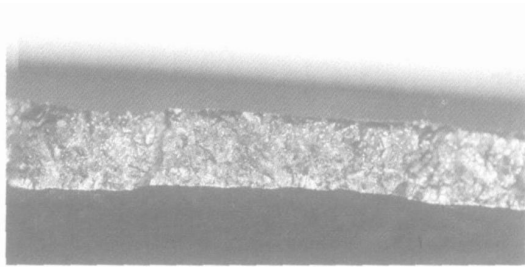
图 2 焊缝裂纹断口形貌
Fig. 2 Fracture surface of weld cracking

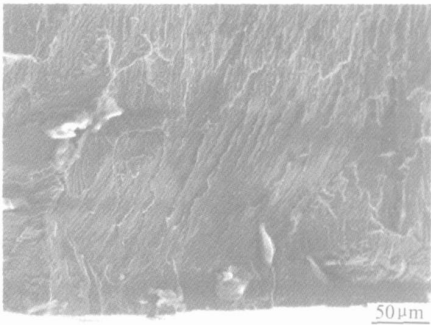
将裂纹断口超声波清洗后进行扫描电镜观察, 裂纹源区焊缝内表面 SEM 形貌见图 3, 为典型的准解理断裂特征, 在断口上与源区相对应的焊缝外表面一侧为典型的钛合金等轴韧窝或拉长韧窝断裂特征。裂纹扩展区也表现出由焊缝内表面准解理断裂特征到外表面韧窝断裂的变化规律。断口上未发现明显的焊接缺陷。

图 3 焊缝内表面准解理特征
Fig. 3 Quasi-cleavage fracture in weld cracking near inner fracture surface

断口微观观察结果表明, 在靠近焊缝内表面的断口上, 不管是裂纹源区、扩展区或瞬断区, 断口微观断裂特征均表现为准解理断裂特征, 向焊缝外表面方向, 微观断裂特征逐渐变化为等轴韧窝或剪切韧窝特征。

研究结果表明^[1- 3], 未受到污染的钛合金焊缝拉伸断裂特征一般为韧窝形貌, 当受到氧、氢的污染时, 则易出现解理、准解理的断裂特征。对焊接接头的氧和氢含量的检测结果表明, 接头氢含量符合规定要求, 而氧含量超过规定值。由此可知, 裂纹的产生与氢无关。由此可知, 焊缝内表面氧含量偏高, 是造成断口上靠近内表面的为准解理断裂特征的主要原因。而焊缝外表面保护良好, 焊缝氧含量正常, 则表现为韧窝断裂特征。

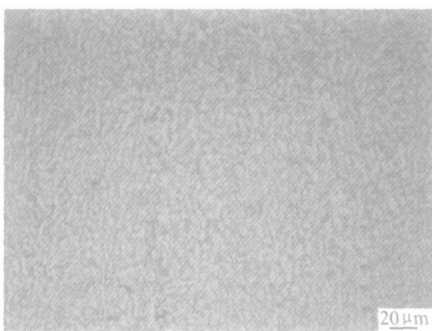
BT 20 钛合金母材组织为 + 等轴组织, 见图 4。BT 14 钛合金母材组织为双态组织, 见图 5, 母材金相组织未发现异常。图 6 为靠近焊缝内表面的 SEM 组织形貌, 可见在焊缝内表面存在明显的氧化层, 在氧化层下面存在厚度约为 50 m 左右的富氧层, 富氧层 SEM 组织形貌见图 7, 为粗大的 / 板条和针状相。靠近焊缝外表面的组织形貌为明显的魏氏组织特征。金相组织检查还发现在焊缝内表面靠近裂纹源区的氧化层及富氧层存在较多的微小裂纹, 见图 8。

图 4 BT20 母材金相组织
Fig. 4 Microstucture of BT 20

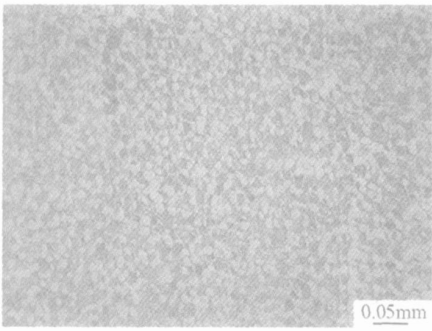
图 5 BT14 母材金相组织
Fig. 5 Microstucture of BT 14

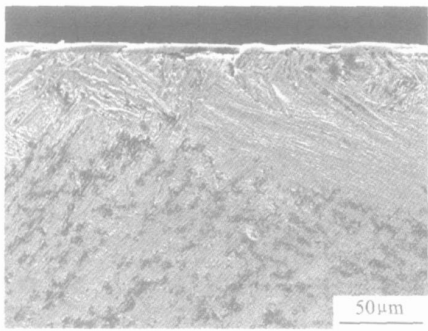
图 6 焊缝内表面组织
Fig. 6 Microstucture of welding line near inner surface

钛合金由于其高温下化学活性高, 在热成形或热处理加热等过程中, 由于保护不好, 极易受到周围气氛的污染, 从而形成污染层。其中最为常见的就是受到氧的污染, 从而在钛合金表面形成氧化层和富氧层^[4]。钛合金表面的富氧 层由于受到氧的污染, 使得晶界 相变粗大, 同时由于氧易于沿 / 相界扩散深入晶粒内部, 导致表面附近的 / 条变粗, 形成粗大的针状 相。对焊缝的氧含量检测结果表明, 焊缝氧含量超过技术要求所规定的氧含量值; 对裂纹不同部位的金相组织观察结果表明, 焊缝的内表面存在明显的氧化层, 且在靠近内表面的氧化层存在深度约 50 m 左右的粗大 / 板条以及针状 相, 表现为明显的富氧 层的组织特征。

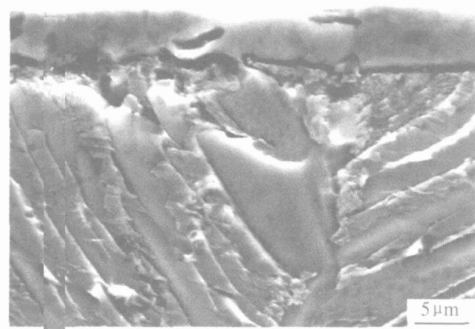
图 7 焊缝内表面氧化层及富氧 层

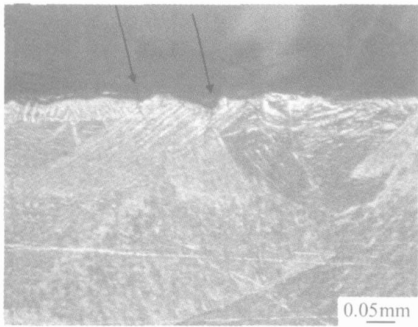
图 8 焊缝内表面富氧 层内的微裂纹

由于富氧 层硬度高、塑性低, 极易在受力时导致表面开裂, 因此封头焊缝的开裂与表面富氧 层有直接的关系。
