碱性介质中旋塞阀磨损失效分析

Failure Analysis on Wear of Stopcock in Alkali Solution

邱艳丽, 杨振国

(复旦大学 材料科学系, 上海 200433)

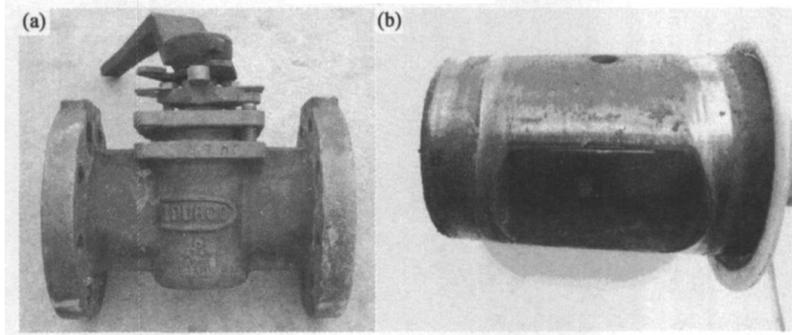
旋塞阀的结构比较简单, 是由阀体、塞子、填料和压盖所组成。最简单的旋塞阀连填料和压盖也没有, 仅有阀体和塞子^[2], 如图 1 所示。带孔的塞子作为启闭件, 启闭时只要将塞子旋转 90°, 使塞子上的通道口相通或切断来实现启闭动作。在阀与管道的连接处可见锈蚀痕迹。由图 1 可见塞子外表面粗糙, 不均匀地覆盖一层黑色粉末, 并可见与塞子运动方向一致的明亮划痕; 在塞子内部上下壁覆盖着大量黑色粉末, 呈脆性剥落的块状。

图1 旋塞阀的外观形貌 (a) 形貌;(b)塞子

腐蚀磨损发生后,塞子与阀体密封面存在大量腐蚀产物,由形貌观察可知塞子外表面存在与塞子运动方向一致的明亮划痕,这说明在塞子外表面还存在磨粒磨损。磨粒磨损是由外界硬质颗粒或硬表面的微峰在摩擦副对偶表面相对运动过程中引起表面擦伤与表面材料脱落的现象,其特征是在摩擦副对偶表面沿滑动方向形成划痕。塞子外表面颗粒状腐蚀物作为磨粒作用在材料表面,颗粒上承受的摩擦力载荷可分解为法

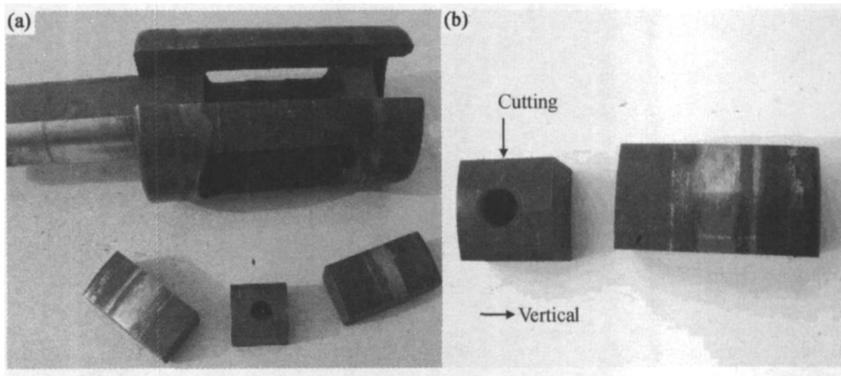
选取塞子的带孔部位做金相样品, 见图 2。再在样品上取纵横试样各一块, 纵向试样取图 2 中带孔部位的纵向切面, 一边为塞子的内表面。横向试样为从带孔部位剖开的切取面, 带圆弧面为塞子的外表面。

图2 试样的选取 (a) 塞子;(b)塞子选取位置

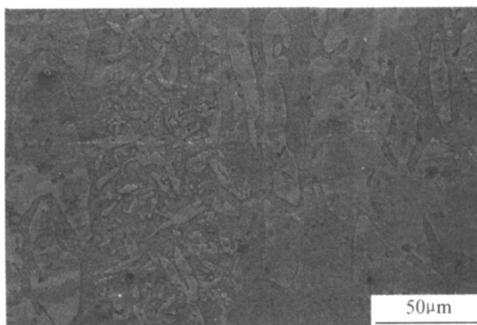
对塞子表面的微观形貌进行观察。由图3可以看出,试样表面凹凸不平,虽经苦味酸清洗后仍留下潜藏的固相粒子,还存在一些黑色腐蚀坑。

图3 塞子表面微观形貌

根据金相分析和形貌观察可知塞子表面存在腐蚀磨损。腐蚀磨损是在腐蚀介质中摩擦表面与介质发生化学或电化学反应而产生材料流失的磨损现象,因而是在表面切应力和化学介质协同作用下导致材料的过早失效^[7]。材料在腐蚀磨损条件下,腐蚀作用加速了磨损行为,而磨损产生的新鲜表面又促进了腐蚀作用,同时腐蚀能够增加金属表面的粗糙度。塞子在使用中主要承受介质对其内壁的冲刷和启闭时阀体对塞子表面的摩擦力,在碱性腐蚀介质中,摩擦力破坏了塞子外表面的钝化膜,腐蚀电位负移,腐蚀倾向加大,腐蚀介质的再钝化来不及修复破损的钝化膜,露出新鲜的活性金属表面,从而使磨痕内外构成腐蚀原电池,未钝化处为阳极,有保护膜的部位为阴极,组成腐蚀电池,其反应为:

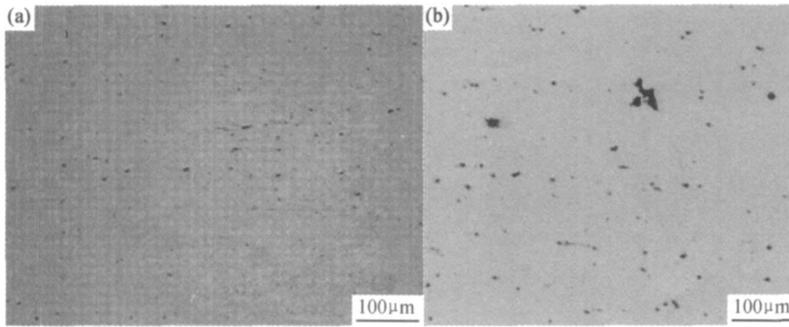
纵横试样经磨抛后在金相显微镜下观察均有弥散分布的点状黑色氧化物夹杂,见图4a。夹杂物对不锈钢的力学性能影响主要是降低材料的塑性、韧性和疲劳性能。由图4b可见试样局部区域有少量疏松存在。铸件中疏松的存在不但会降低其力学性能,而且对耐腐蚀性也有明显的影响。

图 4 试样的表面形貌 (a) 夹杂物; (b) 疏松

塞子与阀体密封面之间是靠接触的本体金属来密封,密封力靠拧紧塞子下螺母实现。为了使较小的预紧力便能达到密封,塞子与阀体密封面的表面粗糙度要小,锥度配合要准,才能使该类旋塞阀易实现密封^[6]。而金相分析显示塞子内表面粗糙,存在夹杂物和疏松,这对材料的力学性能和工艺性能均有不利影响,从而降低了旋塞阀的密封性。

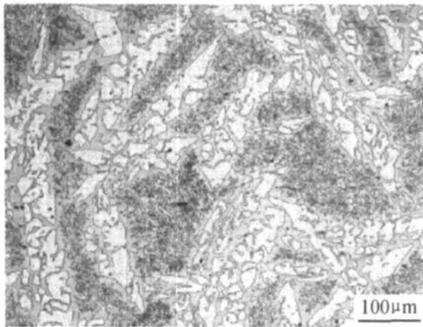
在对试样浸蚀后,纵横显微组织未见差异,如图5所示,塞子的金相显微组织是由白色的奥氏体和灰黑色铁素体组成,在铁素体基体上分布有小岛状奥氏体,并有黑色点状碳化物析出。

图 5 金相组织

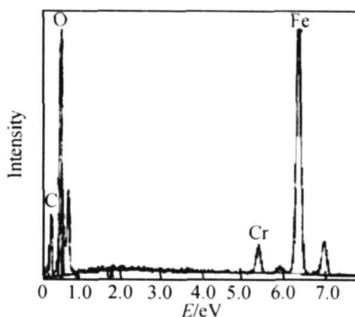
图 6 为样品表面沉积物的能谱图,其化学成分各元素质量分数分别为 Fe 87.21%, Cr 5.45%, O 5.50% 和 C 1.84%。采用 NHO 分析仪和红外碳硫分析仪对其精确分析,其质量分数分别为 N 0.250%, H 0.536%, O 23%, C 3.6% 和 S 0.06%。由此看出塞子表面沉积物成分中含有较高的 Fe, O, Cr 和 C 元

图 6 表面沉积物能谱图

积物主要为铁的氧化物和少量的铬的氧化物,还有微量的硫化铁。

素,并含有少量的 N, H 和 S 元素。N, H 和 S 元素来自于介质溶液中含有的杂质 HCN 和 H₂S, C 来自于金属基体材料和介质溶液。在塞子表面覆盖的黑色沉
