风机齿轮箱齿轮失效分析

Failure Analysis of Gear in a Wind Power Generator

摘要: 某发电厂的风力发电机在运行中齿轮箱出现故障, 经现场检查发现在风机某一级传动齿轮中有一个齿轮出现断齿现象, 断裂部位在轮齿的中间腰部位置。为了判断风机齿轮箱的断裂性质及原因, 对风机齿轮箱断齿残片进行了宏观观察, 对断齿残片基体及断口源区进行了能谱分析, 测定了断齿表面残余应力, 还对齿轮进行了断口定量分析。结果表明, 风机齿轮箱齿轮断齿失效性质为弯曲疲劳断裂。可基本排除齿轮设计、材质、使用维护方面的异常, 齿轮断裂原因在于断裂部位存在夹渣缺陷。

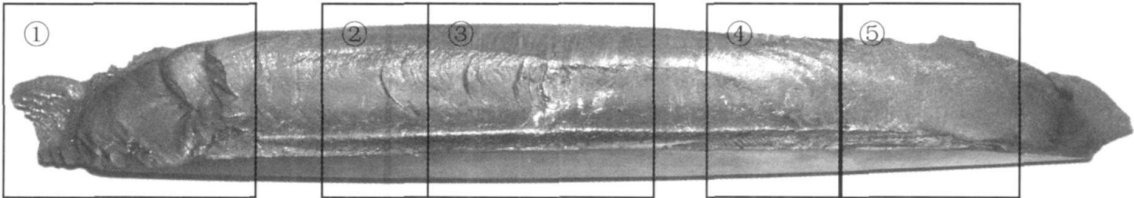
在齿轮箱滑油中找到的断齿主体见图 1。断齿长约 213mm, 断块断齿中部高度最大, 越向轮齿两端断裂高度越小。断齿工作面表面完整, 磨损轻微, 仍可见加工痕迹。断口为斜断口, 宏观痕迹表明裂纹首先产生于断齿主工作面中间位置向内约 4mm 处, 并且源

区距齿顶的垂直距离约 13mm, 随后向次工作面齿根部位以及轮齿两端扩展, 次工作面的断口边缘距齿顶约 25mm, 即次工作面断口边缘位于齿根。断齿主工作面可见加工痕迹清晰完整, 断口边缘未见明显加工缺陷。

断齿分区情况见图 1, 断面呈银灰色, 局部轻微磨损, 未见腐蚀形貌。由图可见, 整个断齿表面密布疲劳弧线, 特别是越靠近断齿两端疲劳弧线越清晰, 断口表

面也较粗糙, 见图中 ①区和 ⑤区, 这种特征应与裂纹扩展后期应力水平升高有关。断面上的疲劳弧线中心收敛于断口中部, 见图中 ③区。虽然整个断口为斜断口, 裂纹扩展路径弯折变化剧烈, 但断面上各区域的疲劳弧线和扩展棱线清晰连贯, 图 2 为主裂纹源局部形貌, 可见由中心源区向外辐射的放射棱线以及向主工作面一侧分散的疲劳弧线。根据这些特征判断, 图 1 断齿的主裂纹源应该位于断齿齿宽中部的轮齿内部。

图 1 风机断口宏观形貌及分区情况
Fig. 1 Macro appearance of the fracture surface

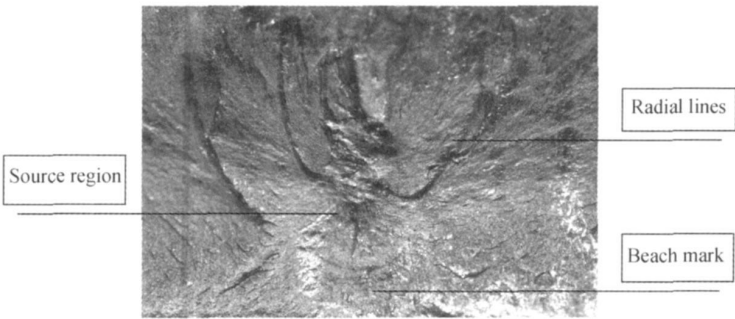
图 2 图 1 中 ③ 区形貌
Fig. 2 Magnification of the No. 3 region in figure 1

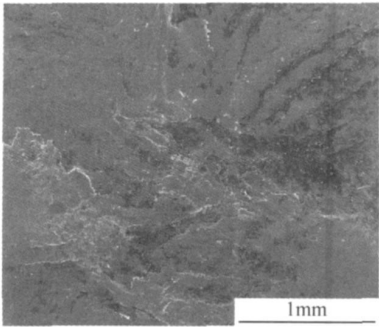
断口源区形貌见图 3。可见源区表面较粗糙且大部分磨损, 局部未磨损的区域呈颗粒状。在裂纹扩展区可见疲劳条带, 见图 4。

图 3 源区局部形貌
Fig. 3 Micro appearance of the source region

断口源区存在一尺寸大致为 $300\mu\text{m} \times 50\mu\text{m}$ 的不规则长方条形区域, 由许多呈块状的颗粒组成, 该区域在扫描电镜下呈白色, 可明显区别于基体颜色, 与基体间存在空隙, 疑似为杂质缺陷。对断口的源区进行能谱成分分析, 结果见表 1。齿轮材料为含 Cr, Mn, Ni

的合金钢, 源区缺陷区域除基体成分, 还含有较多的 Al, O 元素。

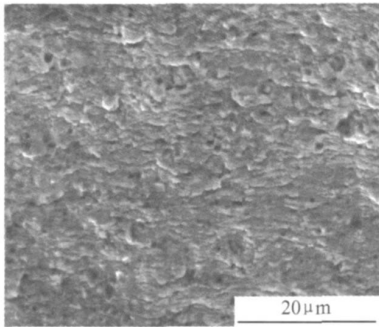
图 4 疲劳扩展区疲劳条带特征
Fig. 4 Fatigue strips at the extension region

裂纹从位于齿轮表面的内表面的夹杂处起源, 在离源区较近的位置即可发现疲劳条带, 断口上的疲劳条带形貌见图 4。断口特征是断裂过程经历的真实记录, 可以用扩展区的疲劳条带对断口受力、寿命等进行定量评估。利用断口疲劳条带间距进行定量分析的理论依据是: 每一条疲劳条带相当于载荷或应变的一次循环, 疲劳条带与载荷谱循环次数有一一对应的关系, 每条疲劳条带的宽度就是载荷谱循环一次造成的裂纹扩展量^[3]。因此, 可以用疲劳条带间距的大小来评估扩展应力幅的大小^[4]。

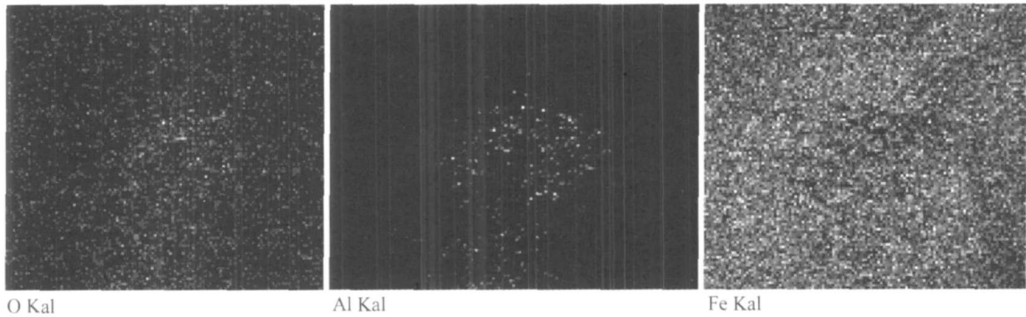
为了判断 Al, O 元素在断口上的分布情况, 对断口源区元素进行了面分布分析, 结果见图 5, 结果表明 Al 元素集中分布在裂纹源区, O 元素在源区的分布也明显高于其他区域。

图 5 风机断口源区元素面分布图
Fig. 5 Element distribution at the source region of the fracture surface

断口宏微观分析结果表明,风机断齿的疲劳源位于断齿中间腰部位置并距工作表面 4mm 处,所处深度已经超出了轮齿硬化层厚度,也就是说,疲劳裂纹并未萌生于弯曲应力最大的表面或次表面。轮齿从腰部发生断裂主要有三种可能:设计应力分布不合理、工作应力严重偏斜,或者轮齿该处材质异常。根据齿轮损伤特征,工作应力严重偏斜的可能性可被排除,设计应力分布不合理在上段论述也基本排除。断齿的主裂纹源为点源,边缘和两侧的小疲劳区只是主裂纹扩展后期应力变大的产物。通过对这个点源的形貌和微区成分分析,初步判断风机的断齿裂纹起源于轮齿内部的一处不规则形状的缺陷处,缺陷中富含 Al、O 等疑似炉渣类元素,由此判断应为夹渣材质缺陷。此缺陷明显降低齿轮材料的疲劳抗力,从而最终导致齿轮疲劳断裂。

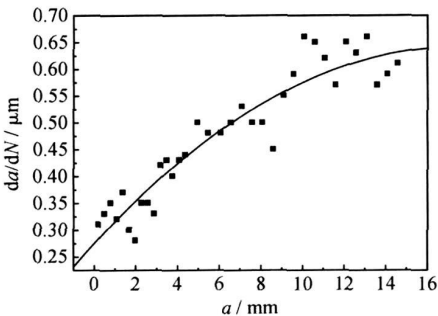
从断口上对疲劳条带间距进行测量, 得到疲劳裂纹扩展速率随裂纹长度之间的变化数据并绘制曲线, 见图 6。通过图 6 可知, 裂纹扩展速率呈有规律平稳的加速变化, 该曲线表明, 裂纹是在稳定工作载荷下发生扩展的, 载荷幅的变化范围不大。同时通过断口上疲劳条带的测量可知, 在离源区较近的区域($a_0 = 0.2\text{ mm}$)即观察到的疲劳条带, 这也说明由于源区存在缺陷造成应力集中, 加快了疲劳裂纹的开裂和扩展。

图 6 a 与 da/dN 之间关系
Fig. 6 Relationship between a and da/dN
