某井油管腐蚀原因分析

Analysis of the Reason on Tubing Corrosion Failure

摘要: 对某井油管检查发现, 管内外壁均有不同程度的腐蚀, 但是在某些井段腐蚀最严重。对油管的化学成分分析、金相显微组织检测和 SEM, EDS 及 XRD 的分析结果表明: 管体具有正常的化学成分和金相组织, 腐蚀坑底部有大量的腐蚀产物堆积, Cl^- 在腐蚀产物层下富集。油管内壁产物为 FeCO_3 , $\text{MgFe}(\text{CO}_3)_2$, $\text{FeO}(\text{OH})$, $\text{Mg}_3\text{Ca}(\text{CO}_3)_4$ 和 Fe_3O_4 , 外壁产物主要有 FeCO_3 , $\text{MgFe}(\text{CO}_3)_2$, CaCO_3 和 $\text{FeO}(\text{OH})$ 。表明该井油管内壁腐蚀原因为 CO_2 腐蚀, 内壁腐蚀穿孔后, 腐蚀性的介质和气体由此进入套管和油管的环空造成油管外壁 CO_2 腐蚀。井深 3279m 处油管处于 CO_2 腐蚀速率最大的温度区间, 腐蚀最严重。 Cl^- 的富集是诱发局部腐蚀的主要原因。

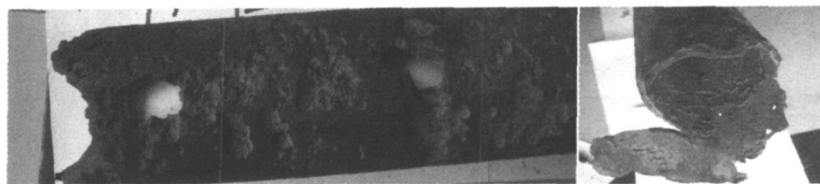
图 2 3279m 处油管腐蚀的宏观形貌

3279m 处油管腐蚀形貌见图 2。由图 2 可见, 管壁明显减薄, 管体被拉断的痕迹明显。管子外表面布满局部腐蚀形成的凹坑, 内表面虽然也明显腐蚀, 但是

外腐蚀比内腐蚀严重。

Fig. 2 Corrosion morphology of tubing at 3279m hole depth

由图9可见, CO_2 腐蚀形成点蚀坑后, 随着腐蚀反应的进行, 点蚀坑内金属阳离子不断增加, 其水解作用导致氢离子活度增加, 即发生酸化作用, pH 值降低。为了维持点蚀坑内溶液的电中性, 点蚀坑外部的阴离子将向点蚀坑内迁移, 尤其是腐蚀介质中的氯离子将优先扩散到点蚀坑内部, 造成坑内溶液的化学和电化学状态和坑外溶液不同。此处, pH 值较低, 氯离子浓度较高, 从而使与之相接触的金属的电极电位低于外部溶液中金属的电极电位, 造成点蚀坑内腐蚀反应加剧。腐蚀产物能谱上可清晰地观察到氯离子在腐蚀产物膜下的富集。但是, 对比环空和油管内环境发现, 在环空中介质相对静止, 而油管内的介质是流动的。当存在高氯离子的液体时, 流动促使液体循环, 阻止了氯离子向腐蚀产物膜下的扩散, 而环空内相对静止的腐蚀环境更有利于氯离子在腐蚀产物膜下的富集, 造成环空内的腐蚀相对于油管内更严重。所以, 宏观形貌观察发现, 3279m 和 2350m 处油管外腐蚀明显比内腐蚀更加严重。

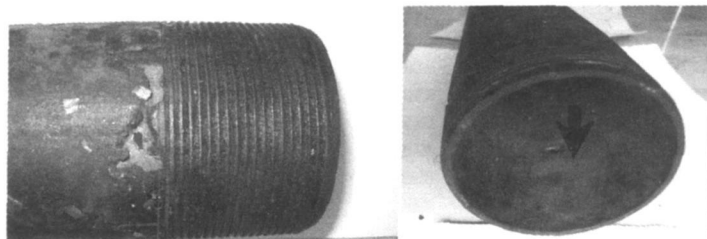
图 3 2350m 处油管腐蚀的宏观形貌

2350m 处油管腐蚀形貌见图 3。由图 3 可见, 沿

着管体轴向外壁分布有局部腐蚀形成的凹坑, 管体内表面亦有较深的点蚀坑。

Fig. 3 Corrosion morphology of tubing at 2350m hole depth

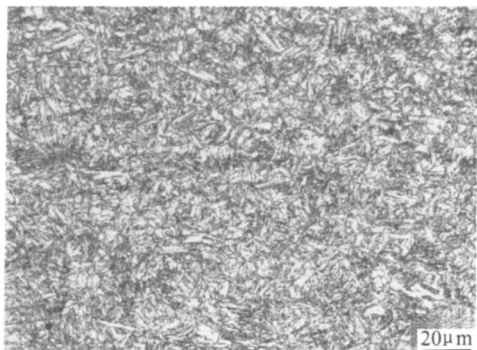
图 4 油管管体的金相照片

可见, 油管管体为正常的回火索氏体组织。在管体腐蚀坑处取样, 对坑底进行金相观察, 结果见图 5。由图 5 可见, 腐蚀坑底部有大量的腐蚀产物堆积。

Fig. 4 Metallography of tubing body

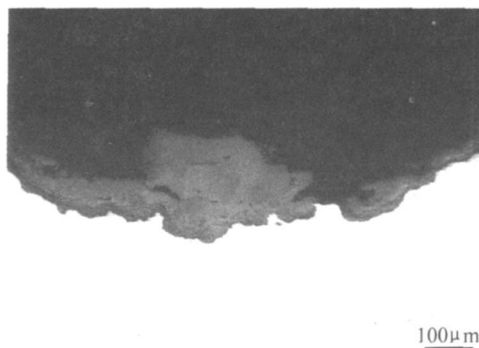
图 5 腐蚀坑的金相照片

Fig. 5 Metallography of pitting

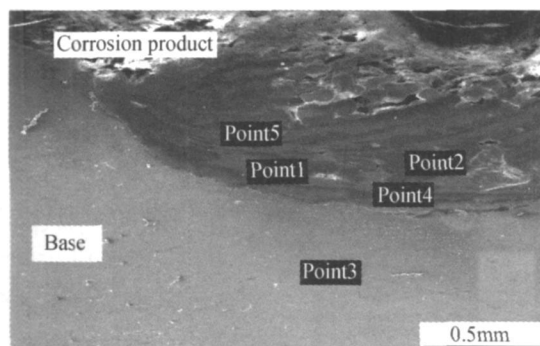
图 6 能谱分析取点部位示意图

由图 6 可见, 腐蚀坑底部确实有大量的腐蚀产物堆积。在腐蚀产物和油管管体上分别取点进行能谱分析, 取点部位示于图 6, 能谱分析结果示于表 2。

由表 2 可见, 由于 3 点为基体, 所以只检测到 C, Mn 和 Fe 元素。2 点和 5 点位于腐蚀产物的外层, 接近腐蚀介质, 所以 O 和 Ca 的含量较高, 1 点和 4 点在

腐蚀产物的内层,接近基体,所以 C, Fe, Cl 含量较高。结果显示,基体成分对腐蚀产物膜的成分影响较大,氯元素在腐蚀产物层下富集。

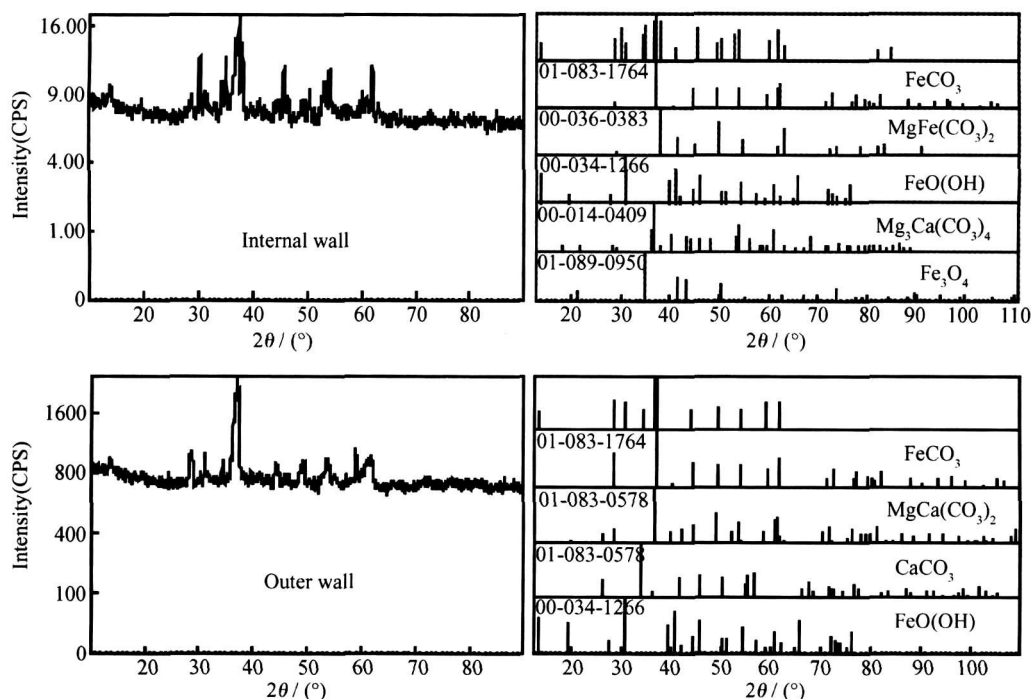
图 7 3279m 处油管腐蚀产物的 X 射线衍射谱

从 3279m 处的油管内壁和外壁分别刮取腐蚀产物进行 X 射线衍射分析,结果示于图 7。由图 7 可见,内壁腐蚀产物主要有 FeCO_3 , $\text{MgFe}(\text{CO}_3)_2$, $\text{FeO}(\text{OH})$,

$\text{Mg}_3\text{Ca}(\text{CO}_3)_4$ 和 Fe_3O_4 。外壁腐蚀产物主要有 FeCO_3 , $\text{MgFe}(\text{CO}_3)_2$, CaCO_3 和 $\text{FeO}(\text{OH})$ 。

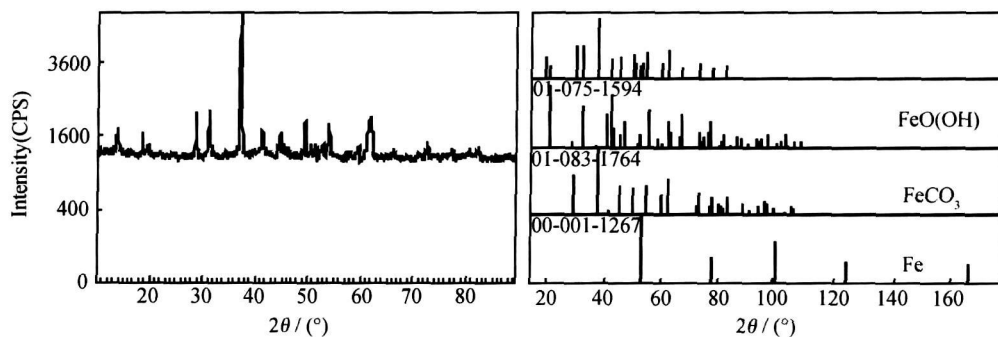
图8 2350m 处油管内壁腐蚀产物的 X 射线衍射谱

从 2350m 油管外表面取样进行腐蚀产物分析,结果见图 8。由图 8 可见,腐蚀产物主要是 $\text{FeO}(\text{OH})$, FeCO_3 和 Fe, 其中, Fe 为刮取腐蚀产物时同时刮下的金属基体。

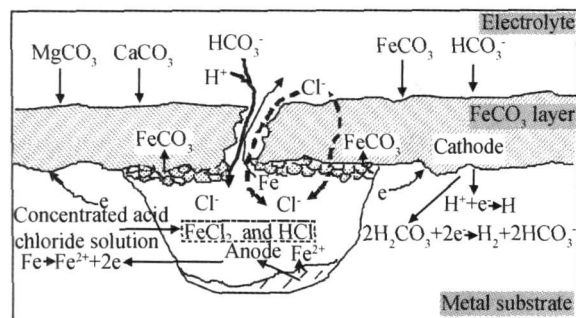
图9 产物膜缺陷处局部腐蚀机理示意图

由于 CO_2 腐蚀形成的产物通常都是晶体, 堆垛之间必然有空隙, 造成膜本身存在大量缺陷, 而且由于膜脆性很大, 容易破损或者脱落。图 9 给出当存在腐蚀产物膜时, 腐蚀产物的局部破损区域的横截面示意图。
