涡扇发动机二级转子叶片超温断裂分析

Fracture Analysis for Second Stage Rotor

Turbine Blade in Aero-engine

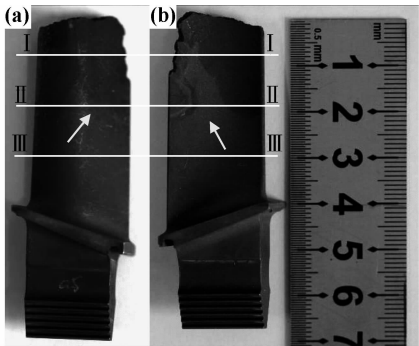
图 1 叶片金相磨面截取位置 (a)叶背侧;(b)叶盆侧
Fig.1 Metallographic sections cut from blade
(a)convex surface;(b)concave surface

在普查断裂叶片外观损伤的基础上,选取 50# 叶片,利用光学和扫描电子显微镜对断口进行分析,在断口附近切去 I,II,III 三个横截面(图 1),切取的三个磨面的试样取样后按标准的金相试样制备程序磨抛后用 2:2:1 的 HCl,H₂O,H₂O₂ 混合液擦拭显示组织,然后用光学显微镜、电子探针进行显微组织分析。

在 50~70mm(图 2(b))。断口附近后缘掉块缺口严重,表面粗糙,布满细小点状凹坑^[11],烧蚀剥落痕迹明显,形成“癣状区”(图 1 箭头所示),前缘也有类似情况,但没有后缘严重。

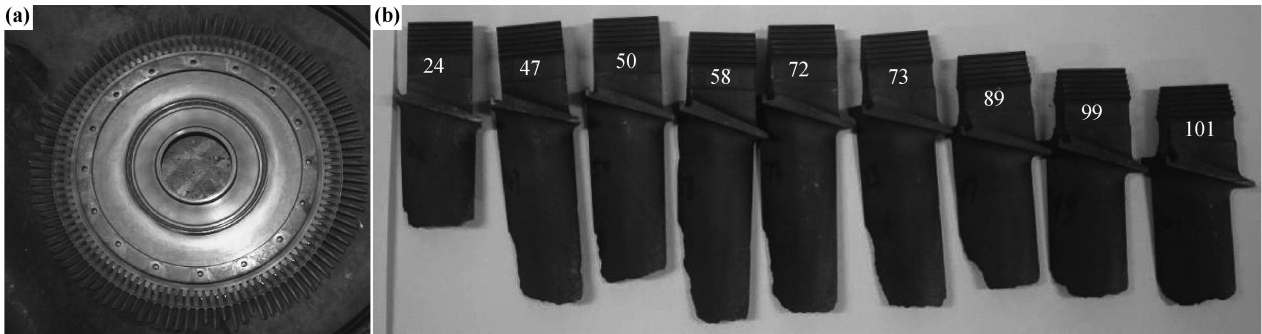
图 2 带断裂叶片的 II 级涡轮盘(a)和部分叶片外貌(b)
Fig.2 Outline of second stage turbine disc with the breakdown blade(a) and some blades(b)

断裂叶片的外观如图 2 所示,可以看出 II 级涡轮盘的全部叶片折断(图 2(a)),从拆下的叶片可以看出,断裂部位均处于叶片中上部,保留下来的叶片长度

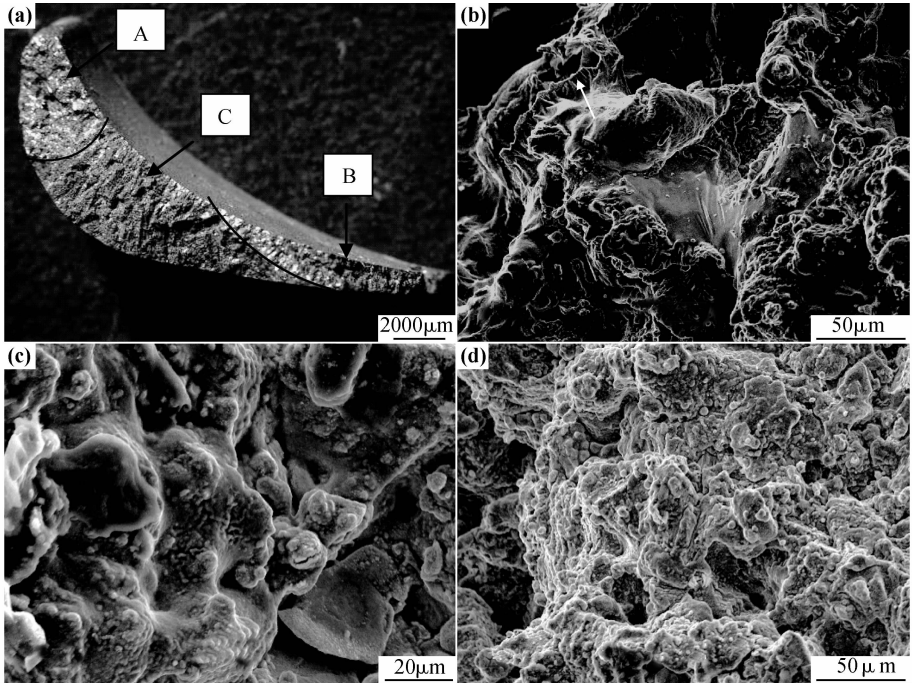
图 3 叶片断口形貌 (a)光学低倍断口;(b)前缘 A 区;(c)后缘 B 区;(d)叶盆中部区

断口的形貌如图 3 所示。低倍光学断口可看出

A,B,C 三个区,叶片后缘端部已缺失,A 区和 B 区形貌相似,上面分布着粗糙的反光较强的粒状物,枝晶组

织不明显,而 C 区则较暗,枝晶形貌明显(图 3(a))。断口 A 区靠叶片前缘区域,SEM 观察可看到类似火山口的熔洞分布于枝晶间(图 3(b)箭头所指区域),部分金属液残留在断口表面重新凝固,留下了液体流动的“山脊”形貌,存留较多液体的区域则快速凝固成胞状细枝晶,是一种严重过烧的断口形貌。图 3(c)是叶

片后缘 B 区的断口形貌,可以看出断口呈光滑的“土豆”状,其间有二次裂纹。这种断口的形成是由于枝晶间已液化成液膜,枝晶的结合力明显削弱,稍受力就极易断开,是一种早期的过烧断口。图 3(d)是叶盆中心区 C 区的断口形貌,可以看出存在韧窝,是正常的高温拉伸断口^[3,4]。

从断口分析可知,叶片断口前缘严重过烧,后缘呈早期过烧,但由于此部分截面太薄,一旦出现液膜就比前缘更易掉块。叶片中部未受明显超温影响。

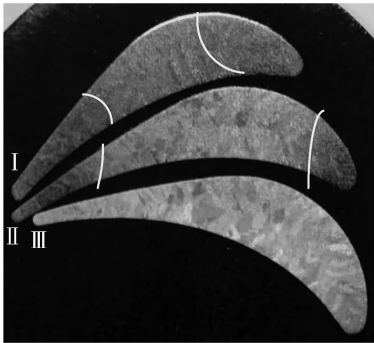
图 4 I, II, III 截面低倍形貌

三个金相磨面经抛光腐蚀后的低倍形貌如图 4 所示。在同样的腐蚀条件下,I,II 截面前缘和后缘的腐蚀较浅,很难显示出晶粒,类似于固溶态的合金。

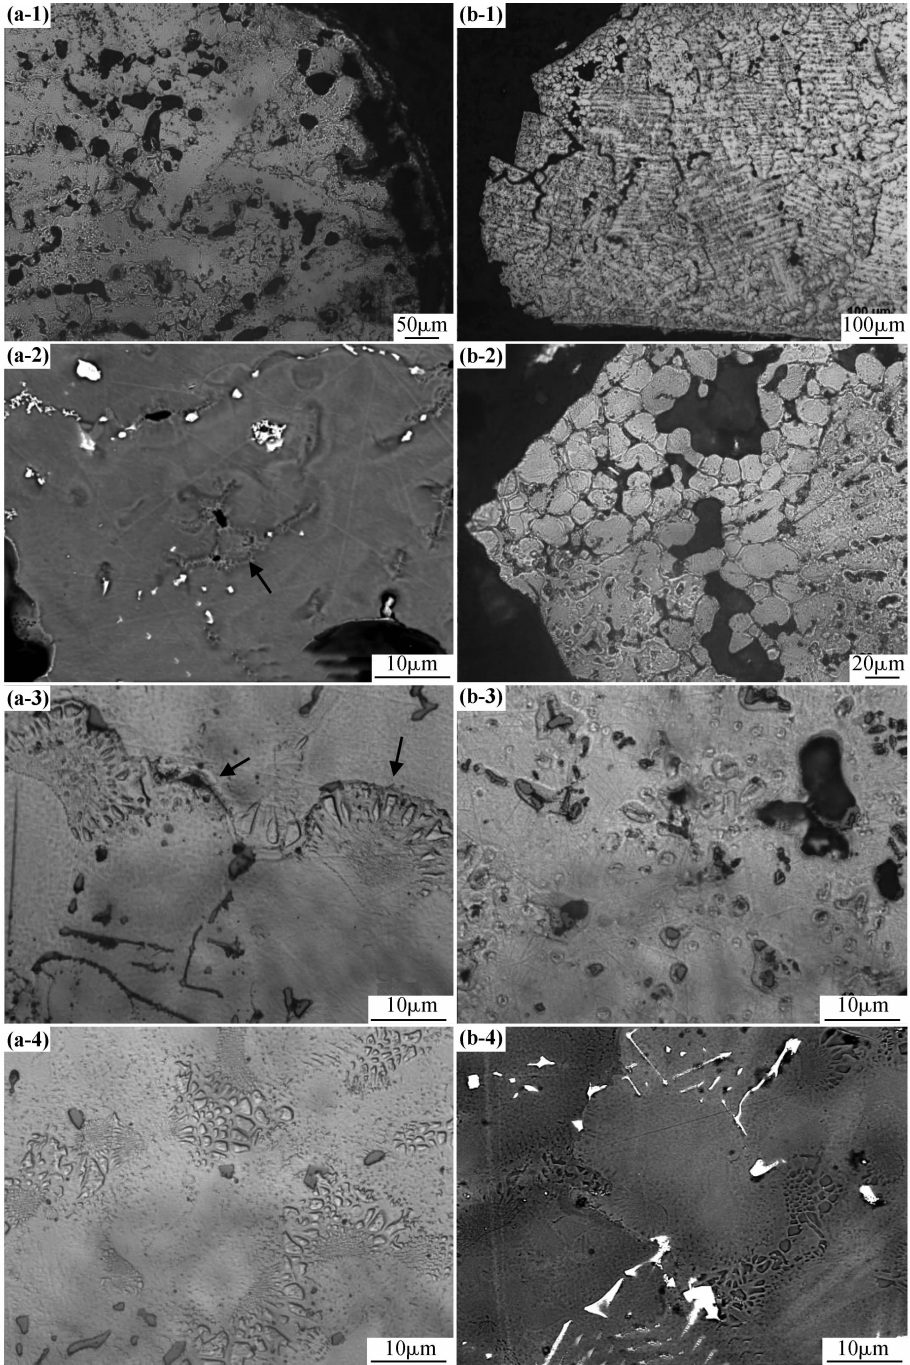
断裂叶片 I 截面的显微组织示于图 5,图 5(a-1)~(a-4)是叶片前缘至叶盆方向的组织变化。在叶片前缘 R 处,存在大量的熔洞(图 5(a-1)),这些空洞是枝晶间区域熔化呈液体向表面渗出留下的,定量金相分析测得空洞区约占 21%(体积分数,下同)。紧邻图 5(a-1)左侧的区域(图 5(a-2)),通过 EPMA 观察发现,在熔洞之间,($\gamma+\gamma'$)共晶全部熔化成微液池(图 5(a-2)箭头所指区域),晶界和枝晶间区的碳化物(白亮颗粒)明显熔化,碳化物周围留下一圈熔化的痕迹,次生 γ' 相完全固溶。先前对成分类似的含 Hf 铸造高温合

金 DZ22 做熔化实验证明,1260℃时,合金的枝晶间区产生 16% 的液相区, ($\gamma+\gamma'$) 共晶、 Ni_5Hf 、 M_5B_2 全部熔化进微液池中,次生 γ' 相完全固溶^[9],其显微组织特征与图 5(a-1)和 5(a-2)相似,证明该区承受的温度在 1260℃ 以上。在距叶片前缘约 6mm 中心区附近的

组织中存在($\gamma+\gamma'$)共晶,共晶外缘枝晶区存在微量的液化区(图 5(a-3)箭头所指),骨架状的 MC 碳化物完好,次生 γ' 仍然处于固溶状态,其组织与承温 1220℃ 相当。离叶片前缘 8mm 处,除了有些枝晶干区的次生 γ' 处于固溶态外,其余组织特征与正常组织相当,其短时承温在 1180℃ 以下(图 5(a-4))。

图 5(b-1)~(b-4)是叶片 I 截面后缘至叶盆方向的组织变化,其变化趋势与前缘区是一致的,后缘 R 处附近由于晶界液化广泛沿晶开裂,边缘处液化严重区还发生了掉块(图 5(b-1))。在更高的倍数下观察,枝晶互不交连而被球化成胞状,胞界完全被液膜包覆,见图 5(b-2)左上部分。这种组织类似于 1290~1310℃

图 5 断裂叶片 I 截面不同区域的显微组织
(a-1)前缘显微组织;(a-2)距离前缘约 1mm 显微组织;(a-3)距离前缘约 6mm 显微组织;(a-4)距离前缘 8mm 显微组织;
(b-1,b-2)后缘显微组织;(b-3)靠近后缘碳化物熔化;(b-4)远离后缘叶盘处显微组织
Fig. 5 Micro-structural change of I section for fracture blade
(a-1)leading edge;(a-2)1mm from leading edge;(a-3)6mm from leading edge;(a-4)8mm from leading edge;
(b-1,-b2)trailing edge;(b-3)carbide nearby trailing edge melted;(b-4)normal area away from trailing edge

短时保温组织, 离合金液相线温度 1360°C 已经很近, 在此状态下, 合金没有承载能力, 很容易被燃气冲刷掉。在图 5(b-1) 右侧附近区域也发现了碳化物周围熔化的痕迹(图 5(b-3))。远离后缘处的正常组织如图 5(b-4) 所示。

断口和显微组织分析证明, 叶片的前缘和后缘附近存在过烧区, 在断口和内部显微组织中皆存在明显的熔洞, 在枝晶间和晶界区存在液化区, 局部区域枝晶被液相包围, 其温度在 1280°C 以上(图 5(b-2)), 这部分区域是零强度和零塑性区, 极大地损害了叶片的力学性能。另外, 叶片前缘和后缘还存在面积更大的 γ' 相完全固溶的过热区, 其高温强度水平明显下降。就 I 截面而言, 过热、过烧区几乎占截面面积的一半, 使叶盘部处于严重过载状态, 造成多个叶片瞬间断裂。

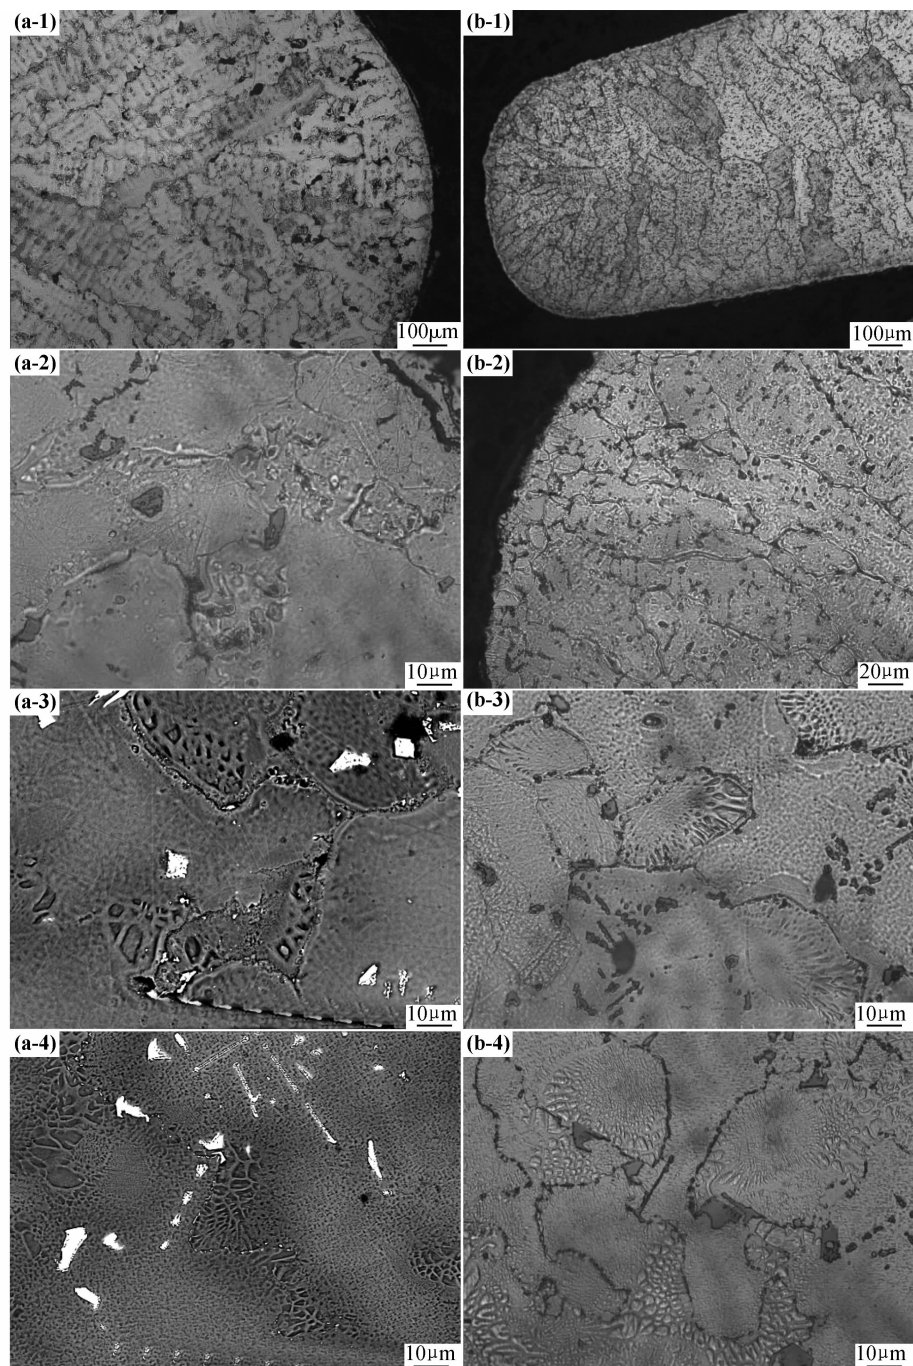
断裂叶片 II 截面的显微组织如图 6 所示, 可以看出, 叶片前缘至叶盆方向(图 6(a-1)~(b-4))和叶片后缘至叶盆方向(图 6(b-1)~(b-4))的组织变化, 和 I 截面相似, 其组织变化经历了液化过烧区, γ' 回溶区, 到组织正常区。

图 6 断裂叶片 II 截面不同区域的显微组织

(a-1)前缘显微组织;(a-2)距离前缘约 1mm 显微组织;(a-3)距离前缘约 6mm 显微组织;(a-4)距离前缘 8mm 显微组织;
(b-1,b-2)后缘显微组织;(b-3)靠近后缘碳化物熔化;(b-4)远离后缘叶盘处显微组织
