纯钛挤压管坯内孔铜包套破裂成因分析及预防措施

Factors Analysis and Preventive Measures of Pure Titanium Tube Blank Internal Copper Canning Cracking

摘要: 针对纯钛挤压管坯内孔铜包套破裂现象,通过金相、能谱及 XRD 分析对破裂铜包套表面的第二相进行了成分、物相和成因分析。结果表明:铜包套和纯钛锭坯相接触表面的第二相是 Cu_3Ti ;包套破裂的主要原因是挤压比增大(从 14.2 提高到 22.9)引起摩擦热和变形热增大,原半流体油基润滑剂的润滑效果不良,导致铜包套和纯钛管坯局部温度升高($>850^\circ\text{C}$),并在短时间内($<10\text{s}$)发生 Ti-Cu 反应,导致铜包套撕裂脱落。通过实验确定了预防铜包套破裂的关键措施。

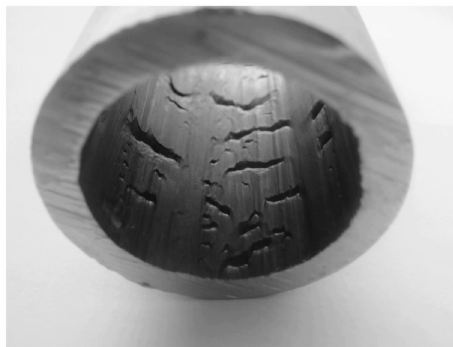
为了提高产品成材率和生产效率,从 2008 年开始采用 $\phi 150\text{mm}$ 挤压筒生产 $\phi 45\text{mm} \times 6\text{mm}$ 纯钛管坯,使挤压比从 14.2 提高到 22.9。生产中发现管坯内孔铜包套在挤压后破裂脱落严重。管坯酸洗后内表面出现大量点状和条形凹坑缺陷,严重者深度可达 0.4mm 以上,如图 1 所示。较深的凹坑通过轧制不能消除,导致大量管坯报废。

图 1 管坯内表面凹坑照片

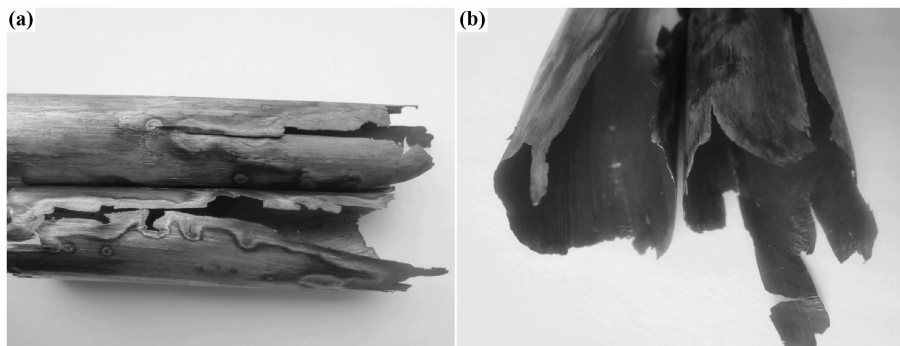
挤压后破裂铜包套的宏观形貌如图 2 所示,图 2 (a)可见破裂脱落的铜包套外表面(和钛管坯相接触的表面)呈现异常的银白色,局部有点状烧蚀孔洞,在铜包套断裂的边缘均有严重的氧化色和烧蚀孔洞。图 2 (b)可见铜包套内表面为正常的紫铜色。铜包套呈完整或不完整的短管状,最大厚度达 0.8mm(挤压前铜包套的壁厚为 1.3mm),说明在挤压过程中铜包套没有被充分挤压变形。

图 2 破裂铜包套照片 (a)外表面;(b)内表面

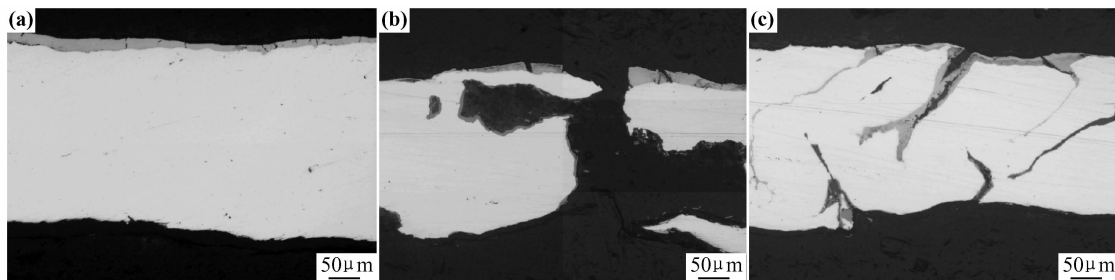
图 3 为破裂脱落铜包套横截面金相照片。图 3 (a)中可见铜包套在银色光亮表面一侧(和纯钛锭坯相接触的表面)存在第二相,最厚处约为 $20\mu\text{m}$,表面有若干垂直裂纹直达基体。在铜包套和挤压针接触的表面没有发现第二相。图 3(b)显示烧蚀孔洞的一个侧

面(和纯钛锭坯相接触的表面)也同样存在第二相。正常情况下挤压后铜包套均匀变薄,但图 3(c)显示铜包套发生了严重的折叠。第二相深入折叠最深处,这表明折叠发生于生成第二相之后。图 3 中不同形貌的铜包套横截面有一个共同规律:铜包套和锭坯接触的表面有一层第二相,和挤压针接触的表面没有第二相。

图 3 破裂铜包套的金相照片 (a)银色光亮表面横截面;(b)烧蚀孔洞横截面;(c)边缘氧化部位横截面

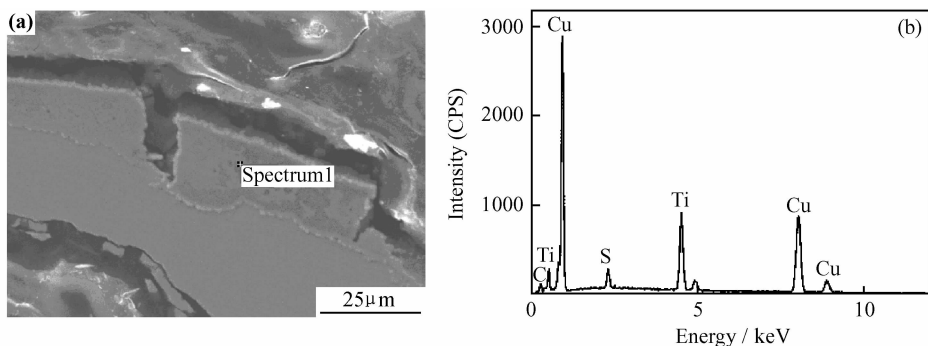
图 4 和图 5 为铜包套表面及铜包套折叠内部第二

相的能谱分析部位及结果,由能谱曲线可见第二相中均主要含有 Ti, Cu 元素。图 6 为铜包套截面第二相的能

图 4 破裂铜包套表面第二相的 SEM 形貌(a)及其能谱分析(b)

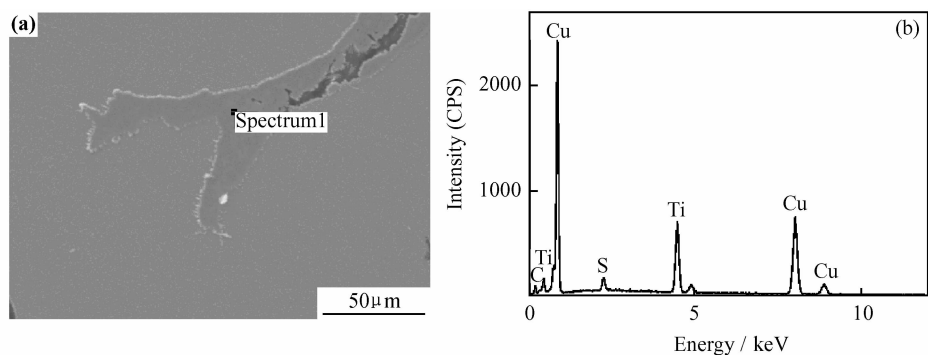
图 5 破裂铜包套折叠内部第二相的 SEM 形貌(a)及其能谱分析(b)

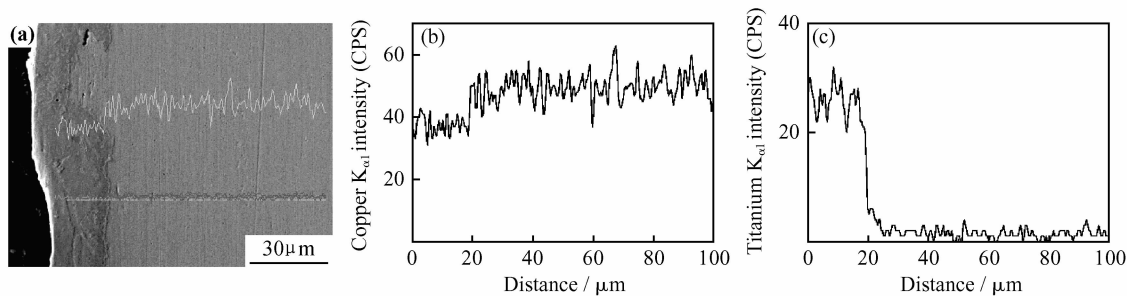
图 6 铜包套截面第二相的 SEM 形貌(a)及其 EDS 线扫描分析(b),(c)

谱线扫描分析,可见 Ti 的含量在整个第二相层中比较均匀,Cu 的含量明显低于基体,但也比较均匀,因此推测第二相是 Ti,Cu 的一种化合物。

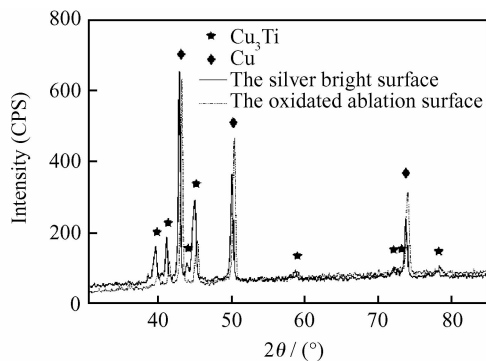
对破损铜包套表面的银色光亮部位和氧化烧蚀部位进行 XRD 分析,结果如图 7 所示。由于已通过能谱分析确定第二相主要含有 Ti,Cu 两种元素,因此通过和标准粉末衍射卡(PDF 卡号分别为 07-0107, 25-0316)对比确定铜包套表面的第二相主要为正交晶系

的 Cu_3Ti 。

图7 铜包套表面的 XRD 分析曲线

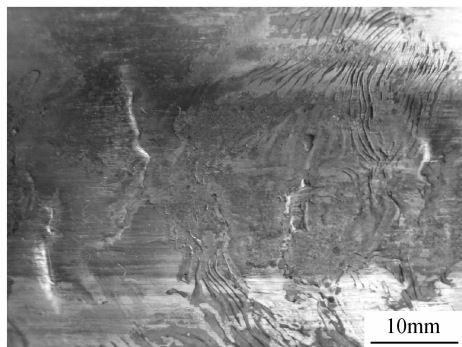
钛管坯内表面的共晶产物层较薄,在酸洗过程中易被腐蚀掉,因此在酸洗后的管坯内表面很难观察到。通过对随机抽取的 100 支酸洗管坯内孔的仔细检查,发现有一支管坯内表面局部残留有片状银色异物,如图 8 所示,其表面局部呈现皱褶状。这应是共晶反应层较厚因此未被完全腐蚀的残留物。XRD 分析结果(图 9)表明此异物的主要成分仍然是正交晶系的 Cu_3Ti 。

图8 管坯内表面残留的共晶层

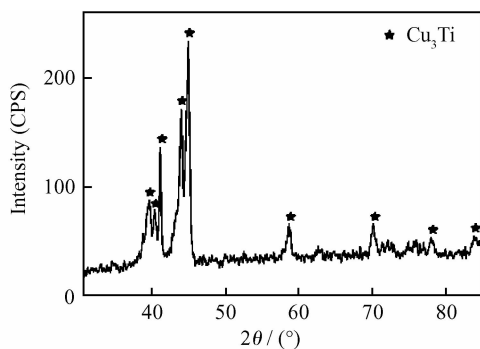
图9 管坯内表面残留共晶层的 XRD 分析

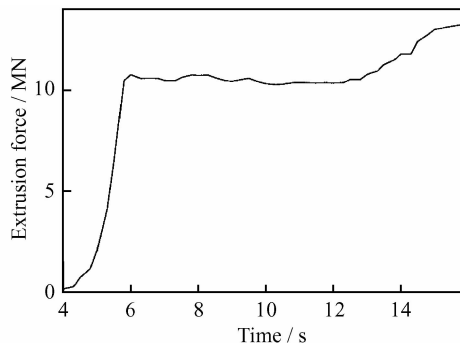
采用 $\phi 150\text{mm}$ 挤压筒生产 $\phi 45\text{mm} \times 6\text{mm}$ 管坯, 使挤压比从 14.2 提高到 22.9, 挤压力也随之增加约 4MN, 这使管坯内表面与挤压针表面的正压力也大幅提高, 铜包套和挤压针之间的摩擦力也随之大幅增高。这种情况下如果润滑不良, 铜包套和挤压针之间的摩擦力就会增大, 使摩擦热大幅增加。从图 10 的挤压力曲线可以看出, 挤压过程中挤压力波动较大, 表明润滑不良。当铜包套和挤压针之间的摩擦力增大到一定程度时, 铜包套和钛管坯之间也会发生相对滑动, 使摩擦热进一步增加。和 $\phi 120\text{mm}$ 锭坯相比, $\phi 150\text{mm}$ 锭坯由于锭坯直径增大使摩擦热更不易散出。

图10 润滑不良的挤压力曲线

文献表明^[9]通过改善润滑条件可以进一步提高挤压比。本工作拟采用一种水基润滑剂^[12]替代现有的油基润滑剂进行实验。每次挤压前用喷枪快速均匀喷涂在预热的挤压针表面, 其中的水分在冷却挤压针的过程中迅速蒸发。在几秒钟内其中的固体组分就在工模具表面形成一层致密、连续的混合固体润滑剂膜, 在同等条件下, 引入的润滑剂数量是油基润滑剂的 $4\sim 6.7$ 倍, 有望大幅改善润滑条件。为了降低摩擦力, 该水基润滑剂中含有一定比例的 MoS_2 。和石墨相比, MoS_2 的摩擦因数小, 为 0.06 左右, 与金属表面的结合力很强, 能形成一层很牢固的膜, $2.5\mu\text{m}$ 厚的薄膜能承受 2800MPa 以上的接触压力, 同时能承受住 40m/s 的摩擦速率, 但在大气中, 当温度升至 $350\sim 400^{\circ}\text{C}$ 时即发生氧化, 生成硬质颗粒, 附着于摩擦表面成为磨粒, 尤其当温度高于 560°C 时, 其氧化作用急剧进行, 使润滑性能明显变差^[11]。但钛管坯挤压生产中单个挤压过程在 10s 之内, 实验发现在此过程中 MoS_2 仍能起到良好的改善润滑作用^[12]。该水基润滑剂综合了石墨的廉价性、成膜牢固性、耐温性和 MoS_2 的低摩擦性、耐压性、耐高摩擦速率性, 采用固体润滑膜替代半流体润滑膜, 最大限度地引入固体润滑剂, 使其在挤压锭坯与挤压针之间连续延展, 降低两者间的摩擦力。

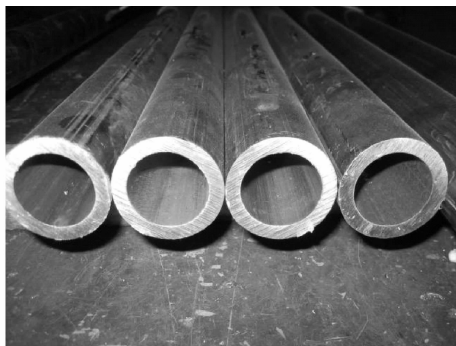
图 11 采用水基润滑剂润滑挤压针后
管坯内表面光滑良好

将水基润滑剂 (8% 石墨 + 14% MoS_2 + 粘接剂和水) 喷涂在预热的挤压针表面, 挤压后铜包套和钛管坯内表面紧密贴合, 内包套表面光滑, 并完全包覆钛管坯内表面 (图 11), 内包套破损、挤压针粘铜粘钛、闷车和压余超标等质量问题一并消失, 酸洗后钛管坯内表面质量良好, 无凹坑缺陷。

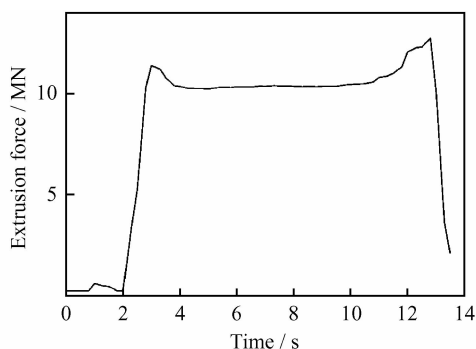
图 12 水基润滑剂润滑挤压针的挤压力曲线

图 12 为采用水基润滑剂润滑挤压针的挤压力曲线, 和图 10 比较可以看出它有正常的镦粗阶段, 挤压过程中挤压力平稳, 这是润滑良好的表现。实验表明改善润滑是防止 Ti-Cu 反应和铜包套破裂的关键措施。
