# 5A06 铝合金焊接接头裂纹失效分析

## Failure Analysis of 5A06 Aluminum Alloy Welding Joint Crack

张红霞, 刘晓晴, 闫志峰, 王文先, 李永莲  
(太原理工大学 材料科学与工程学院, 太原 030024)  
ZHANG Hong-xia, LIU Xiao-qing, YAN Zhi-feng, WANG Wen-xian, LI Yong-lian  
(College of Materials Science and Engineering, Taiyuan University  
of Technology, Taiyuan 030024, China)

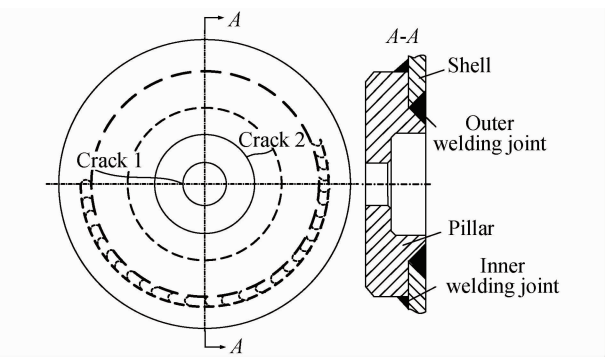
图 1 试件装配、焊接及裂纹存在部位示意图

Fig. 1 Schematic diagram of assemble, welding and crack existence position

产品运行一段时间后,在外部焊缝附近出现两处裂纹,图 1 中所示为产生裂纹的部位示意图。裂纹 1 为横贯焊缝的长裂纹,裂纹 2 较短,其长度为从内孔边缘到达焊缝处。

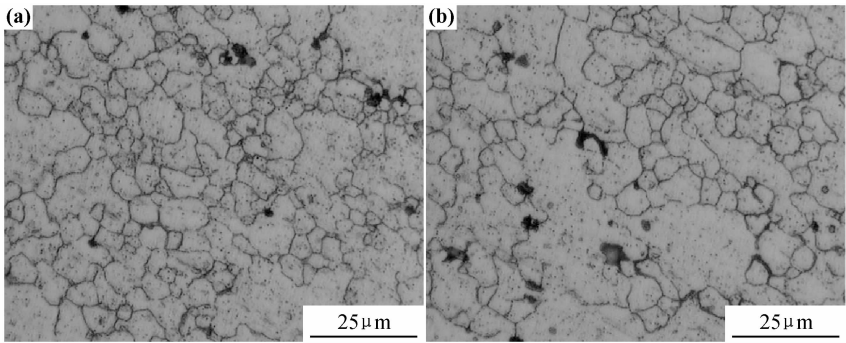
图 2 壳体组织 (a)横截面;(b)轧制面

对壳体材料的横截面和轧制面进行了组织分析,分析结果见图 2。图 2 中可见壳体组织较细小,晶粒大小不很均匀,平均晶粒尺寸为 5~20μm,并且材料中存在一些夹杂物。

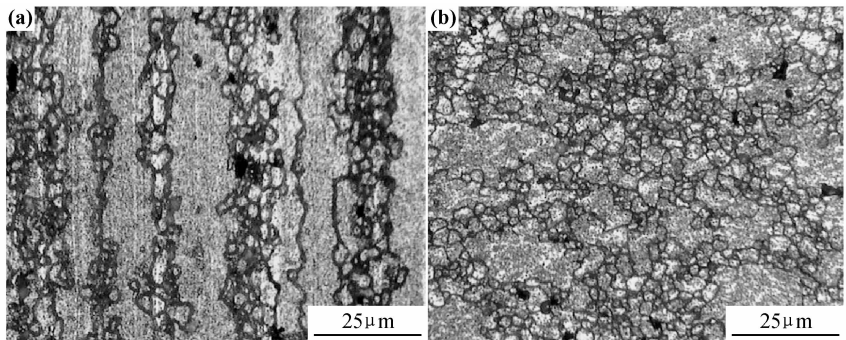
图 3 支柱组织 (a)挤压方向组织;(b)垂直于挤压方向

支柱金相照片如图 3 所示,图 3 中可见支柱组织取

向严重,沿挤压方向存在粗大的带状组织。

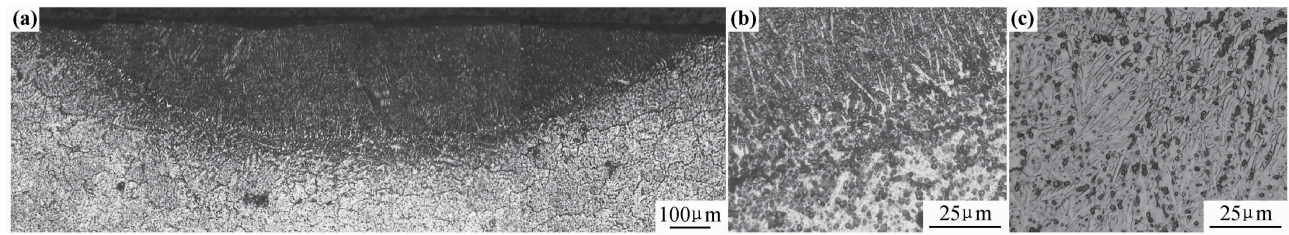
图 4 试件焊缝金相照片 (a)焊缝全貌;(b)熔合区金相照片;(c)焊缝金相照片  
Fig. 4 Microstructure of welded joint (a)the whole weld;(b)fusion zone;(c)weld center

所示。图 4(a)为外部焊缝的整体形貌,图 4(b)为焊缝熔合区金相照片,图 4(c)为焊缝组织照片,由图可以发现焊缝组织细小,较为均匀,热影响区组织较粗大,

但组织比较均匀。

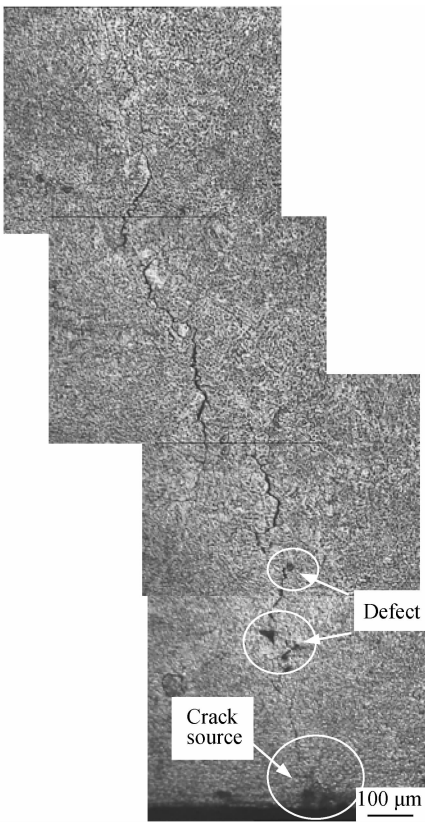
图 5 裂纹扩展方向  
Fig. 5 Macro-crack propagation direction

对图 1 中右侧的裂纹 2 进行分析,裂纹的宏观扩展特征如图 5 所示。由图中可以发现支柱材料中心孔径缺陷处为裂纹源,裂纹扩展方向为由裂纹源向壳体

方向发展,由图中还可以发现裂纹呈断续扩展,沿材料中的缺陷部位扩展,断续裂纹以二次裂纹为起裂点然后扩展。

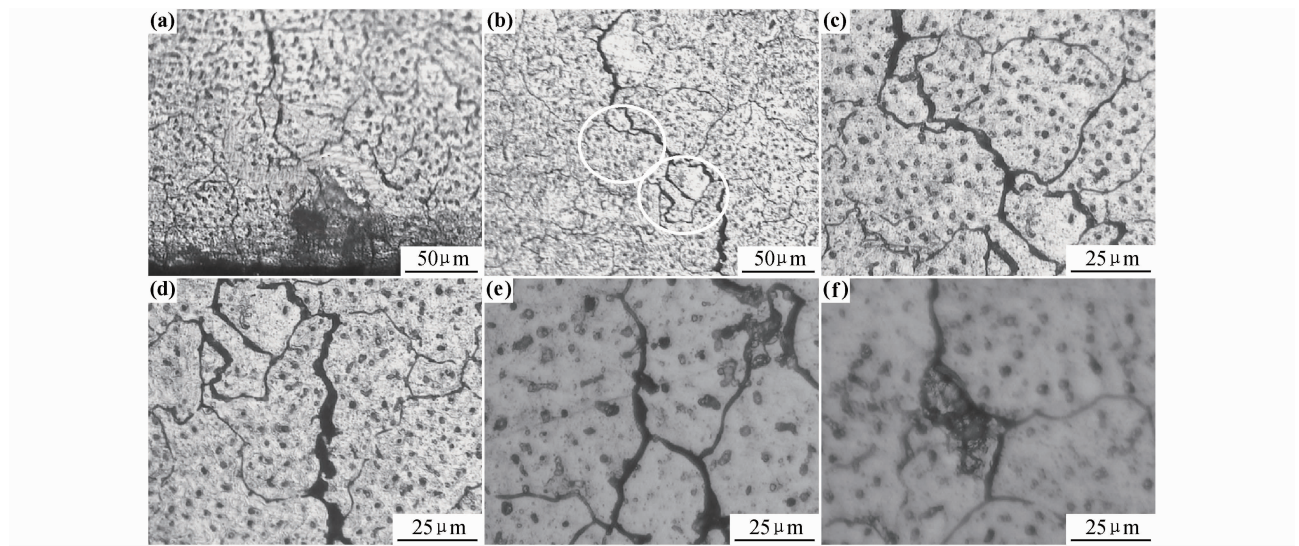
图 6 微观裂纹形貌 (a)裂纹源;(b)裂纹沿晶扩展;(c),(d)图(b)放大;(e)晶界为薄弱环节;(f)晶界处存在缺陷  
Fig. 6 Micro-crack morphology (a)crack source;(b)crack intergranular propagation;(c),(d)partially enlarged for 6(b);  
(e)precipitated phase along grain boundary;(f)defect in grain boundary

图 6(a)为裂纹源,裂纹产生于支柱内部边缘缺陷处,在裂纹源处受到力的作用后开始扩展,裂纹沿晶界薄弱环节处向前扩展。

图 6(b)~(d)为裂纹沿晶扩展照片,可以看出裂纹均为沿晶扩展特征,由此可以发现材料的晶界为薄弱环节,当裂源产生后,在应力的作用下,裂纹易沿晶界向前扩展。图 6(e)可以发现母材晶界存在析出相,由以上分析可知晶界为材料的薄弱环节,再加上析出相的存在为裂纹扩展提供了有利条件;图 6(f)可以发现材料中存在缺陷,在试件受到力的作用后,由于缺陷的存在,裂纹会在缺陷处产生并沿着晶界及缺陷的部位进行扩展。

由以上分析可知,裂纹起源于壳体材料中的缺陷处,然后在支柱材料中沿柱状组织的晶界扩展,裂纹扩展以沿晶特征为主。材料中的缺陷对裂纹的产生和扩展起到帮助作用。

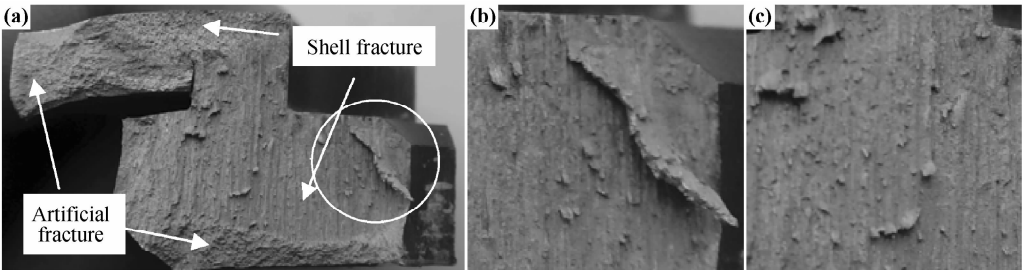
图 7 宏观断口照片 (a)宏观断口;(b)(c)二次裂纹  
Fig. 7 Macro-fracture photo (a)macro-fracture; (b),(c)secondary crack

将试件沿裂纹 1 人为拉断,断口宏观照片如图 7。

图 7(a)中可见截面中大部分已断裂,壳体裂纹已通过外部焊缝,支柱裂纹已扩展至下部边缘。支柱断口存在大量的二次裂纹,见图 7(b)。灰暗断口部位为实验时已断裂部位,较亮断口为人为断口。图中可见支柱断口中存在粗大的纤维状,断口粗糙,取向明显。壳体断口较细,焊缝及热影响区断口也均匀细致。

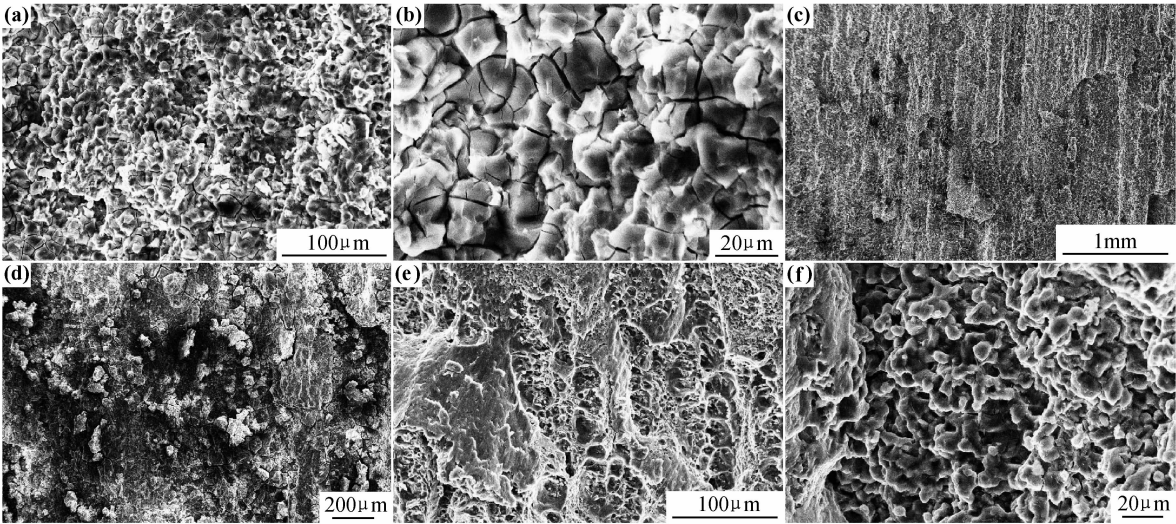
图 8 断口微观照片 (a)壳体断口;(b)图 8(a)放大;(c)支柱断口;(d)图 8(c)放大;(e)人为断口照片;(f)图 8(e)放大  
Fig. 8 Micro-fracture photo (a)shell fracture; (b) partially enlarged for fig. 8(a);(c)pillar fracture;  
(d)partially enlarged for fig. 8(c);(e)artificial fracture;(f)partially enlarged for fig. 8(e)

图 8(a),(b)为壳体断口微观形貌,对其放大

3000 倍后发现,晶间存在大量的微观裂纹,结合强度较低,断面有腐蚀现象存在,这为裂纹的产生及扩展提供了有利条件。图 8(c),(d)为支柱的微观断口形貌,由图中可见支柱断口为粗糙的柱状断口,存在二次裂纹,对其放大到 200 倍后,发现有介质腐蚀的腐蚀坑存在。图 8(e),(f)为人为断口的微观形貌,断口中以韧性断裂为主,存在大量的撕裂韧窝,放大 2000 倍后发现晶界结合较好。

由宏观和微观断口分析可知,裂纹启裂于支柱内孔边缘夹杂物处,并沿径向扩展,粗大的支柱材料组织,晶间结合强度较低,为裂纹扩展提供了条件。介质的存在(海水)可能造成应力腐蚀。
