# 工序间热处理对零件疲劳性能的影响

六二一所X光结构分析组、疲劳组

本文以喷气发动机Cr18Mn8Ni5不锈钢的燃烧室机匣(焊接结构件)的热处理制度为例,讨论工艺制度对材料及零件疲劳性能的影响。

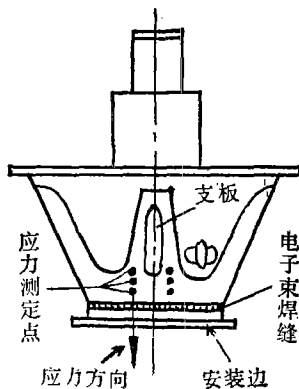
图1为燃烧室机匣焊接结构示意图。安装边与外筒的连接原为电子束焊接,而支板与外筒的连接为氩弧焊接。机匣在长期试车中,约经350小时后,电子束主焊道焊缝熔合线处发生裂纹。后将电子束焊改为埋弧焊后,顺利地通过500小时的长试,安装边与外筒的焊接连接处不再产生裂纹。然而,支板与外筒的连接焊缝区,仍然出现长短不一的裂纹,这是一种低应力高循环疲劳性质的裂纹。为什么支板

图1 燃烧室机匣结构示意图

利用X射线法测定关键部位 (安装边电子束焊缝区) 的残余应力, 测定部位示于图1。测定机匣的种类有: 电子束焊的新机匣; 电子束焊后长试500小时无裂纹机匣; 电子束焊后长试500小时有裂纹机匣; 埋弧焊机匣 (苏产)。图1所示各部位测试点的残余应力均为压应力, 其值处于  $\sigma_r = -20 \sim -70$  公斤/毫米<sup>2</sup> 范围。大量试验表明〔1〕, 残余压应力提高材料的疲劳强度, 由此可见, 机匣残余应力分布状态只会有利于抗疲劳破坏能力的提高。

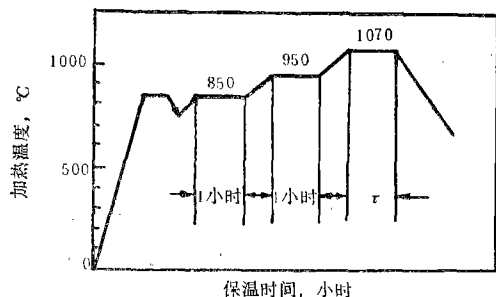
件, 每经焊接一次需经一次热处理, 其中有的件 (如支板) 的工序间热处理需经 5 次之多。除了最后一次组焊后的整体机匣在氩气保护中退火之外, 其它几次均在空气气氛中退火。退火热处理工艺制度如图 2 所示。

图2 焊接件（单件或整体机匣）的退火热处理工艺制度（对单件  $\tau=15$  分；对整体机匣组合件  $\tau=1$  小时）

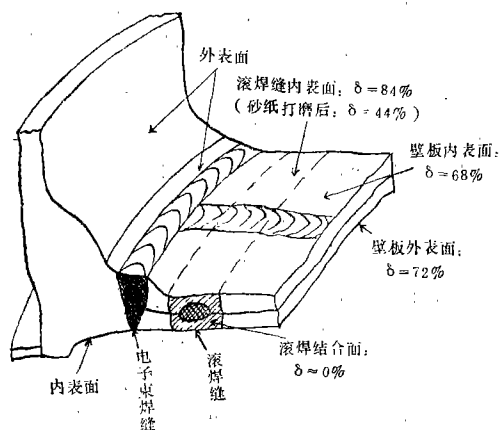
利用X射线衍射法测定了各部位的残余  $\delta$ -体含量, 其结果示于图 3。机匣在热处理过程中, 由于表层合金元素的严重贫化, 金属组织产生了  $A \rightarrow \delta$  体相转变。外筒表面  $\delta$ -体含量增高至 70~85%。而未受氧化的中心部位, 即滚焊结合面上的  $\delta$ -体含量甚微 ( $\delta \approx 0$ )。从图 3 上的数据可知, 表层的  $\delta$ -体含量随深度而逐渐降低。用砂纸将表层打磨掉约 20 微米后,  $\delta$ -体含量降至 44%。苏产机匣表层的  $\delta$ -体含量约为 31%。

图3 安装边与外筒连接区各部位的残余  $\delta$ -体含量

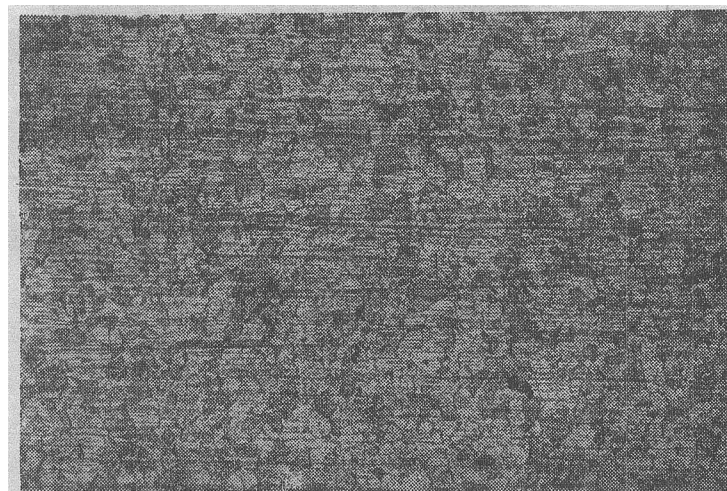
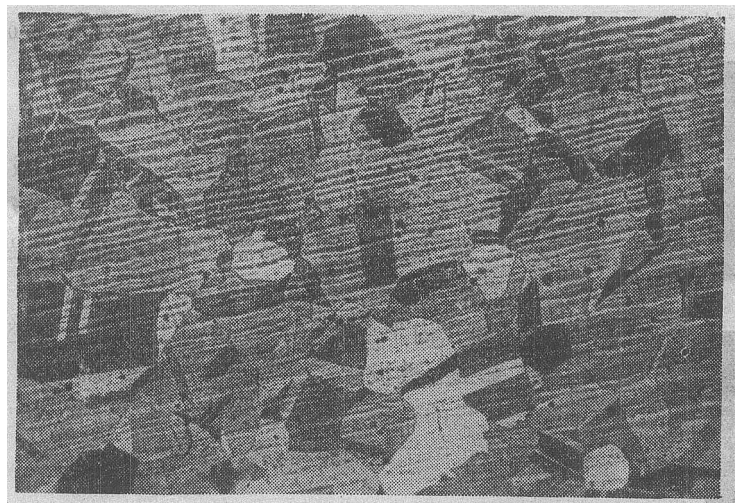
使板材的晶粒尺寸出现明显长大。图4所示为原始板材和退火板材的金相照片，原始板材的晶粒度约为7级(平均晶粒直径为0.036毫米)，退火板材的晶粒度长大至2~3级(平均晶粒直

径为0.203~0.142毫米)。退火处理使晶粒长大约4倍之多。众所周知，材料的疲劳强度随晶粒直径的增大而下降。

图4 Cr18Mn8Ni5 原始板材(a)和一次退火处理板材(b)的金相组织照片 ×100

综上所述,燃烧室机匣退火处理后材料发生以下三种变化:(1)晶粒尺寸长大(由7级长至2~3级);(2)高温氧化致使板材表层产生严重的合金元素贫化(深度约为20微米);(3)表层内形成大量的铁素体。以上三种变化无疑是导致板材疲劳强度下降的主要因素。

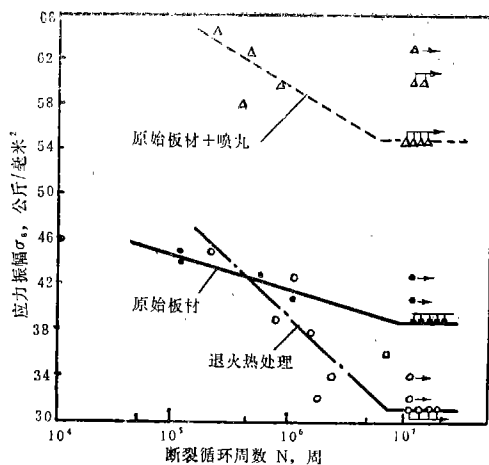
对不同处理状态的板材作反复弯曲疲劳试验(板材厚2毫米)，加载频率为1600周/分。疲劳试验结果一并列入表1，疲劳S-N曲线示于图5。原始板材的疲劳强度极限为 $\sigma_{-1} = 39$ 公斤/毫米<sup>2</sup>，退火处理的 $\sigma_{-1} = 32$ 公斤/毫米<sup>2</sup>，降低18%；而退火后再打磨去掉表面贫化层的 $\sigma_{-1} = 37$ 公斤/毫米<sup>2</sup>，降低5%；退火板材和原始板材二者再进行喷丸强化，则疲劳强度均获得极为明显的增高，其值为 $\sigma_{-1} = 55$ 公斤/毫米<sup>2</sup>，比原始板材提高41%。

图5 不同状态的Cr18Mn8Ni5 板材反复弯曲  
疲劳S-N曲线

试验结果指出(见表1),无论是原始板材还是退火板材,喷丸强化均能显著地提高它们的疲劳强度。晶粒粗大并且表面含有贫化层的退火板材,喷丸强化仍可将其疲劳强度提高到与喷丸强化原始板材的相同水平。这一结果表明:板材的疲劳强度极限主要地取决于材料的表面层的应力状态和组织结构,而板材心部的组织结构对材料疲劳强度的影响是第二位的;喷丸强化能使原始板材和退火板材的表面强化层具备基本相同的残余压应力状态和微观组织结构(亚晶粒尺寸和位错结构),而上述二者是影响材料疲劳强度的主要因素〔<sup>4</sup>〕。

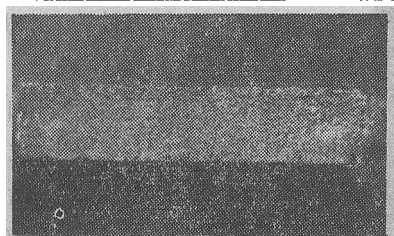
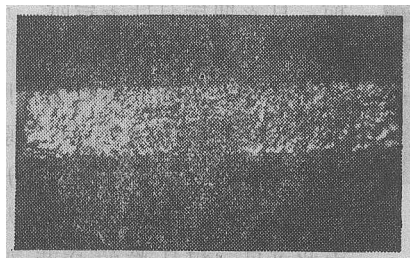
图6示出了原始板材和退火板材试样的疲劳断口。细晶粒原始板材具有细致而较为平坦的断口，而粗晶粒的退火板材的断口较为粗糙，且表面层有许多台阶，这是多疲劳源的特征。

图6 Cr18Mn8Ni5 原始板材(a)和一次退火板  
材(b)试样反复弯曲疲劳断口低倍照片  $\times 5$

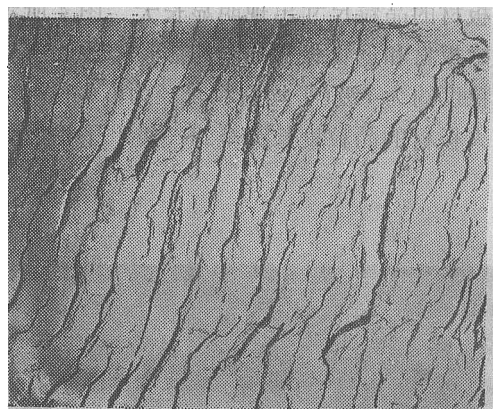
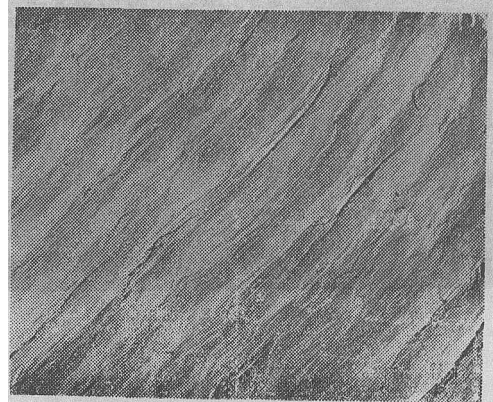
此外，从电子断口金相照片上可以明显地看到(图7)，原始板材疲劳裂纹扩展后在断口上形成的疲劳条带较之退火板材的为细。由此可见，粗晶粒的疲劳裂纹扩展速率高于细晶粒的扩展速率。

图7 Cr18Mn8Ni5 原始板材(a)和一次退火材料  
(b)反复弯曲疲劳试样电子断口金相照片  $\times 500$

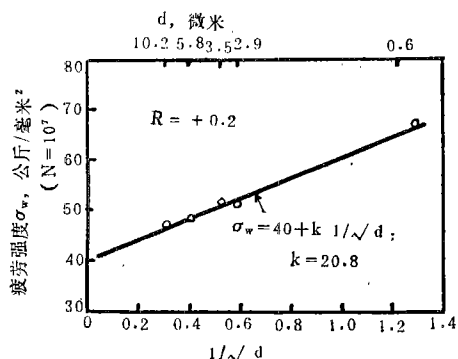
式中 $\sigma_0$ 、 $k$ —与材料有关的常数。图8为In-744(奥氏体-铁素体)钢的疲劳强度极限 $\sigma_w$ (拉-拉疲劳,应力比 $R = +0.2$ ,  $N = 10^7$ 周)与晶

粒尺寸 $d$ 的关系〔<sup>2</sup>〕。对于In-744 钢,上式中的常数 $\sigma_0 = 40$ 公斤/毫米<sup>2</sup>,  $k = 20.8$ 。

由图8的试验数据可以得出:当晶粒度由7级( $d = 36$ 微米)增长至2级( $d = 203$ 微米)时,疲劳强度极限下降4.7%。而对Cr18Mn8Ni5 板材,晶粒度发生上述变化时,其疲劳强度极限下降5% (见表1)。两种不锈钢的疲

图8 In-744 不锈钢的疲劳强度极限 $\sigma_w$ 与晶粒直径 $d$  (或 $1/\sqrt{d}$ ) 的关系
