# 航空高强度钢原材料和热加工的缺陷及改进措施

王 广 生

本文讨论了高强度钢的冶金特性并提出了改进意见,希望能对高强度钢的生产、加工和使用有些参考价值。

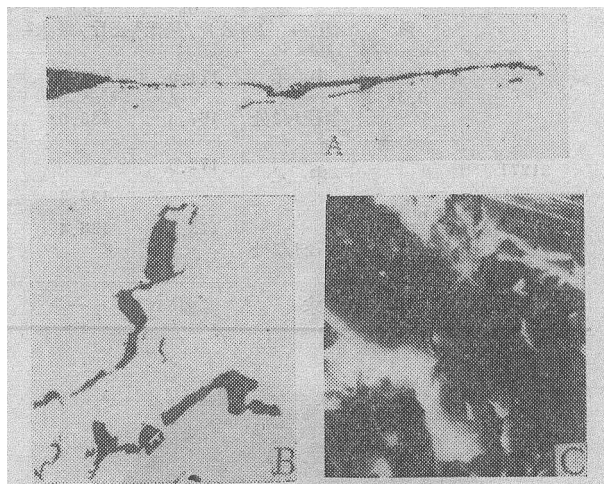
图1 31271炉平炉钢夹杂物情况

2) 夹杂物多,在锻件试片和拉伸试样断口附近及光滑周期强度试样断口上均发现了夹杂物,如图1所示。

- A——锻件上的皮下夹杂, 50× (缩去1/4)  
B——拉伸试样断口附近夹杂物和次裂纹, 100×  
C——光滑周期强度试样断口上夹杂物, 1000×

3) 平炉钢横向断面收缩率和延伸率及纵向旋转弯曲疲劳性能比电炉钢明显偏低,其中横向断面收缩率和延伸率低于锻件技术条件要求(表1),这是由于平炉钢中夹杂物较多所致。

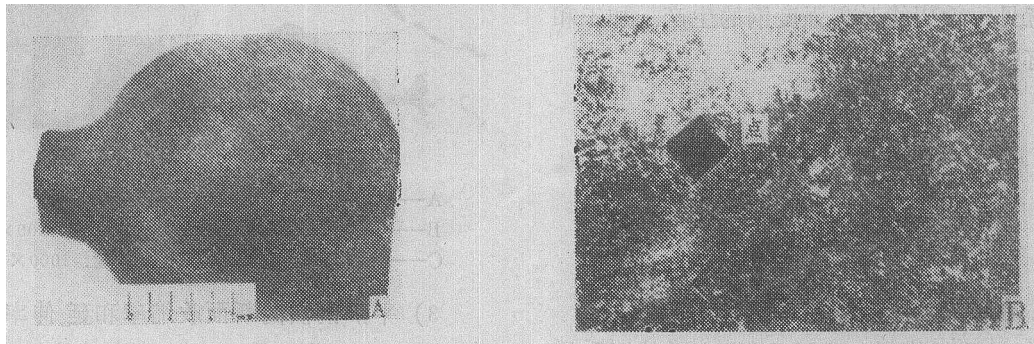
图 2 40CrMnSiMoVA钢锻件上点状偏析

航空工厂入厂检验时,曾发现在三相电渣炉生产的40CrMnSiMoVA钢300毫米方料(供飞机主起落架锻件的坯料)低倍试片上,有技术条件不允许的点状偏析。锻造后虽然点状有所缩小,但锻件上仍明显可见,如图2A所示。金相试样上偏析区不易受腐蚀,并且受蚀不均匀,如图2B所示。

试验分析表明,点状偏析主要是以钼正偏析为主的合金元素偏析,且在偏析区内成分分布不匀,致使偏析点强度、硬度均高于基体。

A. 飞机主起落架外筒锻件低倍上点状偏析 1×      B. 点状偏析区金相 100×

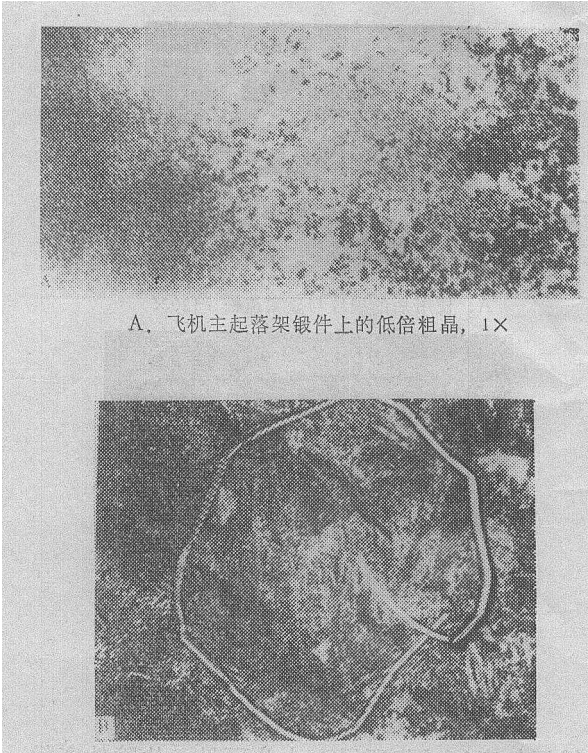
图3 典型低倍粗晶及其金相

检验中曾出现过“低倍粗晶”，如图3A所示，即在酸浸低倍试片上有肉眼可见的呈片状或多边形的晶粒。

试验研究表明，低倍粗晶是过热的粗大奥氏体晶粒受腐蚀显示出来的宏观组织，过热奥氏体晶粒随后冷却时产生取向相近的组织，如

图3B所示。低倍粗晶降低钢的塑性、韧性及疲劳性能，如表 2 所示。产生粗晶的主要原因是钢材或锻件在热加工过程中，加热温度偏高，变形量小所引起的过热缺陷。用950℃ + 920℃ 两次正火可以消除粗晶，性能也有所改善（见表2）；但 1250℃ 以上过热产生的粗晶，经两次正火后性能仍低于正常组织的水平。因此，为避免粗晶应严格控制锻造工艺，特别是加热温度应控制在1150~1180℃ 范围。

A. 飞机主起落架锻件上的低倍粗晶, 1×

B. 粗晶区金相组织 100×

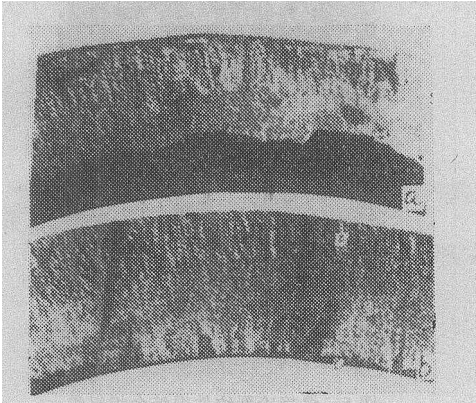
图4 断口主源附近宏观形貌

用新型高强度焊条 HT-8（焊缝强度  $\sigma_b$  可达150公斤/毫米<sup>2</sup>）焊接的飞机主起落架，在一次落震疲劳试验时提前断裂。分析查明，在

落震疲劳试验之前，焊缝已存在小的焊接冷裂纹，落震疲劳试验使裂纹不断扩展，最后导致提前断裂，其宏观断口如图 4 所示。产生焊接冷裂纹的原因主要有两方面：第一，主导方面是焊接工艺及焊后热处理不当。焊前零件实际预热温度不够；每道焊缝焊间间隔时间长；特别是焊后回火不充分，没能使焊缝和近熔合线的热影响区转变为软化的索氏体，仍为马氏体和贝氏体（图 5），硬度较高（RC49~51），有较大内应力，以致产生焊接冷裂纹。第二是焊条本身。为了提高焊缝强度，提高了焊条芯与药皮的碳含量和合金元素含量，使焊缝的马氏体转变点降低，相变组织应力增加，所以冷裂趋向增加。此外还与焊接锁底对接形式在焊缝底

侧存在一小缝隙, 产生严重应力集中有关。

a. 断口原始情况, 3× (缩去1/4)

b. 清洗后断口, 3× (缩去1/4)

A—瞬断区; B—疲劳区; C—黑色区(原冷裂纹)

避免焊接冷裂纹的主要措施是改进焊接工艺和焊后热处理工艺, 以保证使焊缝和热影响区转变为索氏体组织。

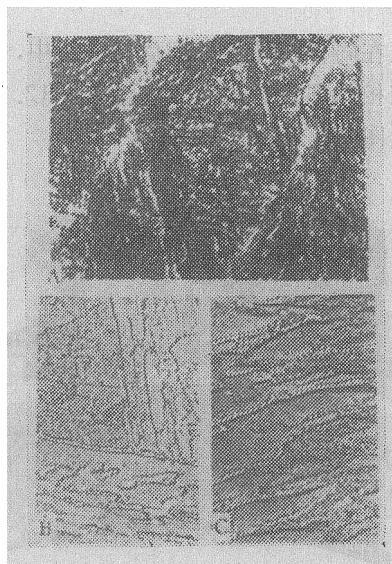
图5 焊接冷裂纹件焊缝金相组织

A—光学金相, 1000×, 马氏体+下贝氏体

B、C—电子金相, 10000×, 马氏体+下贝氏体

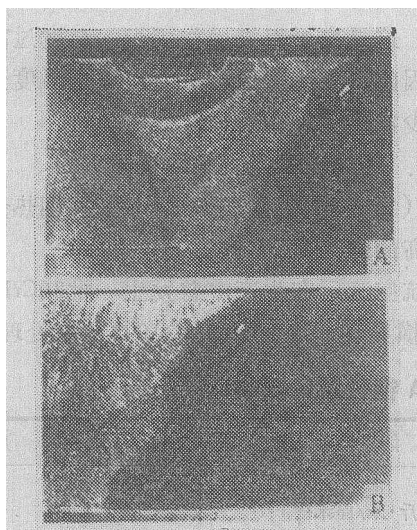
图6 飞机主起落架活塞杆熔合线附近裂纹

40CrMnSiMoVA钢制造的飞机主起落架活塞杆曾发现有一件在使用 119 个起落后, 在焊缝熔合线附近有长 21.5 毫米裂纹(图6A); 另

外, 又在同样零件热处理后机加工中, 发现有两件在相似部位分别有 125 毫米和12.3毫米的裂纹(图6B)。

A—使用119个起落后的裂纹, 2×

B—热处理后机加工发现的裂纹, 2.5×

故障件裂纹是在热处理后机加工过程中发现的, 裂纹均发生在焊缝熔合线附近, 如图6B所示。裂纹断口如图9所示。宏观断口表面呈蓝色, 除裂纹源区被机械加工除掉外, 剩下的裂纹断口均为沿晶断裂+解理断裂。

故障件金相分析表明: 熔合线附近的热影响区和焊缝区存在焊接显微疏松, 如图7所示。经分析认为, 上述裂纹均与这种焊接显微疏松有关。这是由于焊接操作不当, 温度过高造成的。因此, 应改进焊接工艺, 防止温度过高, 以减少或避免显微疏松。

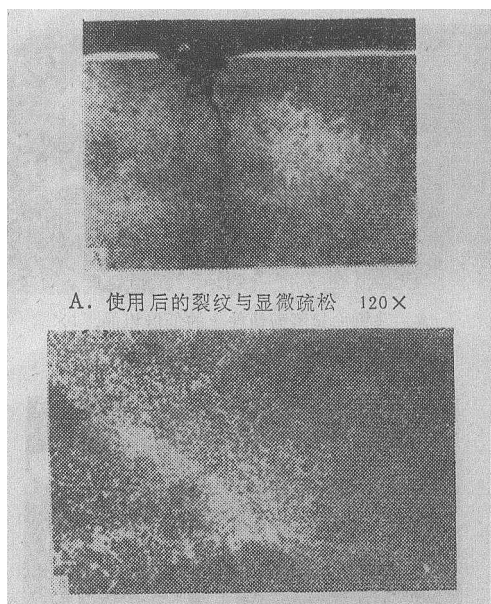
图7 故障件熔合线附近的焊接显微疏松

A. 使用后的裂纹与显微疏松 120×

B. 机加工时发现裂纹件的显微疏松  
200×(缩去1/4)

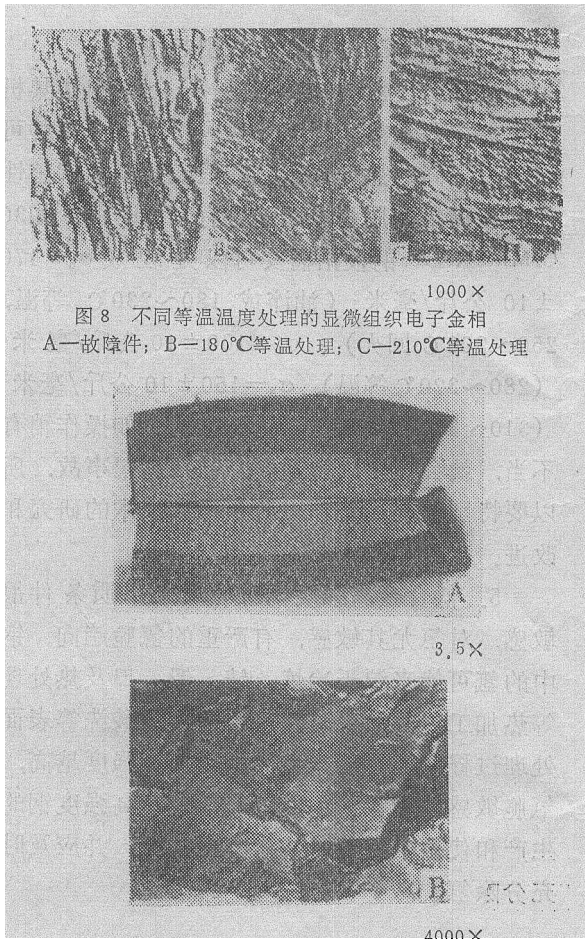
图 8 不同等温温度处理的显微组织电子金相  
A—故障件；B—180℃等温处理；C—210℃等温处理

分析结果表明, 主要是等温淬火时等温温度偏低造成的, 当然也与这批料碳含量偏高有关。同一批料经不同等温温度处理后的硬度和

组织如表3和图8所示。由此可见, 故障件实际等温温度可能在180℃以下, 因此引起强度、硬度超差问题。补救办法是按正确热处理制度重新热处理。

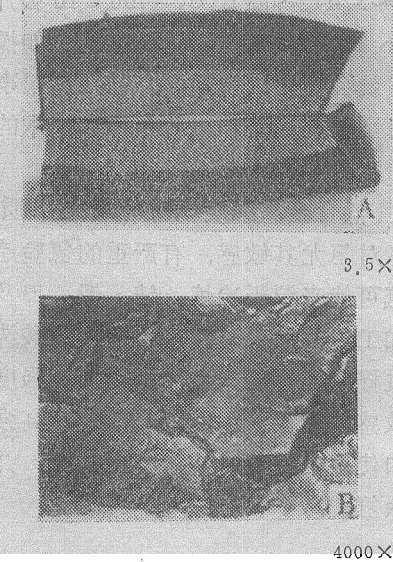
图 9 40CrMnSiMoVA 钢淬火延迟裂纹断口

裂纹开裂的直接原因是淬火加热时甲醇裂化气体保护有渗氢现象，在等温淬火组织应力和热应力作用下，导致焊缝熔合线附近的延迟开裂。这种开裂还与焊接显微疏松有关。因此，为消除这种裂纹，要注意及时充分除氢与改善焊接工艺，减少或消除焊接显微疏松。

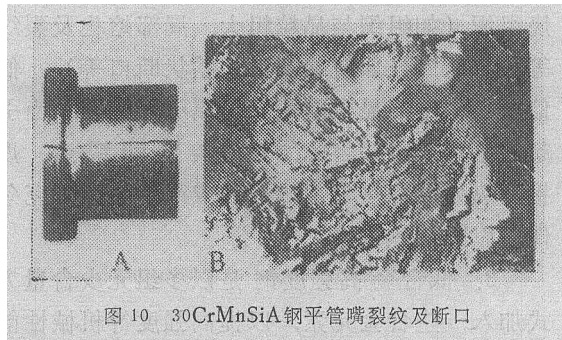
飞机油路起密封连接作用的平管嘴，曾连续发生多起裂纹，引起漏油事故。

平管嘴裂纹为轴向裂纹，如图 10A 所示，裂纹断口为沿晶断裂+准解理断裂，如图 10B 所示。故障件含氢量为 22~26ppm，所以此裂纹是由于氢和装配应力引起的氢致延迟裂纹。

A—裂纹宏观形貌，3×

B—裂纹断口电子金相，2000×

模拟工艺试验的氢分析结果如表 4 所示。由表可见，镀镉工艺使材料氢含量增加很多，经 200℃ 2 小时除氢，氢含量有所下降，但仍较高，

除氢不够充分。所以，为减少氢含量还应改进镀镉工艺和加强除氢两方面工作。此外，为避免氢致延迟裂纹，还应对平管嘴的螺帽拧紧力进行测量和控制，以减少应力来源。
