X 型发动机燃油胶管 破坏失效分析

X—型发动机燃油胶管先后曾发 4 起破坏事故,均发生于规定的胶管总寿命期之内。对 3 根破坏胶管按有关技术条件进行了结构分析和内胶层分析,并采用体视显微镜和扫描电镜进行了断口分析。结果证明这些胶管内胶层的伸长率偏低,且均存在不同的缺陷。故胶管的破坏是由于胶管本身的质量问题引起的。

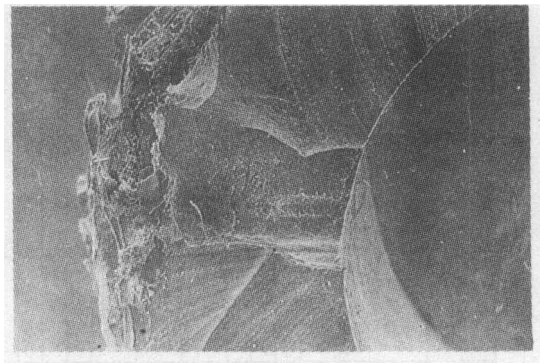
图2 P861胶管断口上的穿孔

采用体式显微镜、扫描电镜观察并拍摄了断口的形貌。3根破坏胶管的断面均光滑,但P859胶管可以观察到一个椭圆形疏松缺陷,其长径0.188 mm,短径0.092 mm,如图1所示。P861胶管内壁有一河流状裂口。沿断口将内胶层切开观察到原断面有一个穿孔(如图2所示)。在穿孔处呈两个区域,近内壁有一个三角形淤积区,具有杂质;接着淤积区是扩展区,其断口光滑。

2. 胶管内胶层的缺陷是胶管破坏的重要原因之一。从断口分析中看到,在P859胶管断口上有一椭圆形疏松区,其长径已达0.188 mm,超出技术标准中不允许有大于0.15 mm药粒子及杂质的规定。橡胶的疲劳破坏内部缺陷是主要的原因。在应力下沿缺陷发生撕裂,在交变拉伸压力下终于使缺陷逐渐发展导致胶管破坏。P861胶管断口及其穿孔形貌表明,穿孔内侧淤积区的存在说明存在原始缺陷,它的存在使胶管

在应力下迅速扩展, 最后内胶层破坏, 燃油穿过钢丝编织层, 冲破外胶层而着火。

3. P859、P861胶管内胶层的缺陷对胶管的破坏有重要的影响。
