# 某型飞机前起落架断裂损伤分析

## Fracture Damage Analysis of a Nose Landing Gear

**摘要:** 飞机起落架的结构安全性对航空运输安全至关重要。针对某型飞机起落架折断事故, 通过理论计算和断口微观形貌分析, 探讨了造成事故的原因。研究表明: 飞机前起落架下阻力臂因受压失稳而过载断裂, 当拖把施加于飞机的拉力超过  $2.261 \times 10^5 \text{ N}$  时阻力臂就会发生压失稳断裂。研究结果对制定飞机地面安全技术规范有重要参考价值。

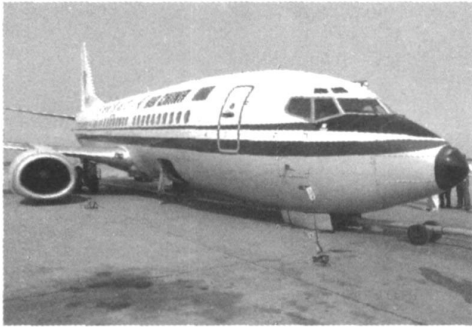
某飞机在旅客登机完毕后, 由拖车向后推行离开3号桥位约29.57m时, 前起落架突然向前折起, 飞机头部下沉, 两扇前起落架舱门触地, 无人员伤亡。事发后飞机状态见图1, 飞机机头压在拖把上。飞机的主要损伤有: 前起落架下阻力臂断裂(见图2)、下阻力臂上支点的连接插销有弯曲变形、下阻力臂下支点的左接耳内侧有被下阻力臂压伤的痕迹、前起落架锁机构变形、前起落架舱后腹板撕裂、前起落架转弯机构有损伤、飞机前起落架内筒着陆灯座折断、拖把两个剪切销均断裂、拖把头的上耳片向上发生严重变形。

图 1 某飞机事发后的状态  
Fig. 1 The aircraft status after incident

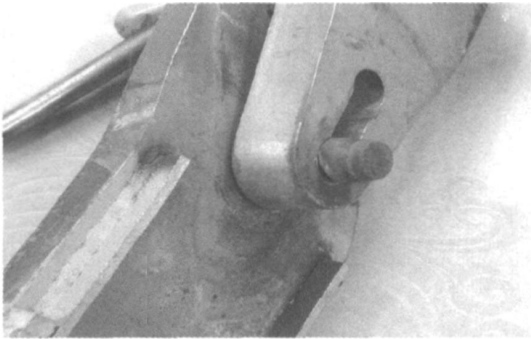
拖把头的上耳片发生严重变形,上耳片有被舌状耳片挤压的痕迹,见图 6。拖把插销已严重变形,插销位于舌状耳片靠近拖车一端的耳孔内,并被耳孔边缘挤伤,插销不能正常拔出,见图 7。拖把头下耳片也有被舌状耳片挤压的痕迹,见图 8。拖把头下耳片上剪切销的变形及断裂状况见图 9,舌状耳片上剪切销的变形及断裂状况见图 10。根据剪切销的变形及断裂状况和拖把头上、下耳片被舌状耳片挤压的位置,表明事发时飞机受到拖车的拉力,而不是正常推飞机时对飞机施加的推力。

图 7 拖把插销被舌状耳片耳孔边缘挤伤  
Fig. 7 Contact marks on pin by middle attachment

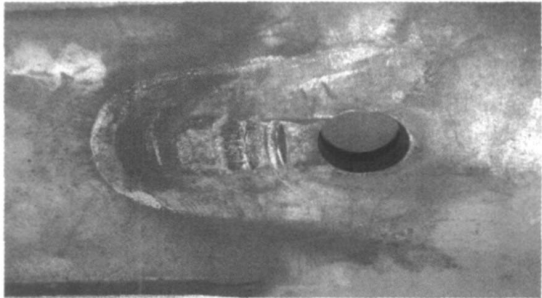
图 8 拖把头下耳片被舌状耳片挤压痕迹  
Fig. 8 Contact marks on towbar lower attachment

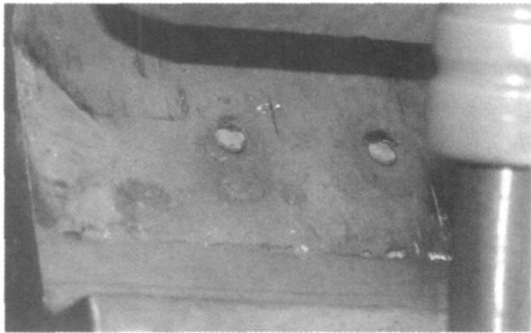
两个剪切销均断裂,每个剪切销断裂后分为三段,其中有两段散落在地面上,其它四段依然在拖把的剪切销孔里,所有剪切销断口的微观形貌均是拉长的剪切韧窝。

剪切销的硬度值为 HRC30 5。经 X 射线能谱分析表明,剪切销材料为: Si0 22, Cr0 45, Mn1 09, Ni0 46, 余量为 Fe 的合金结构钢。经测量断裂后的剪切销直径为 6 28mm, 硬度值 HRC30 5, 相当于抗拉强度为 970MPa, 经核算剪切销的双剪极限载荷为  $2.998 \times 10^4 \text{N}$ , 剪切销的技术规范中要求最大双剪极限载荷为  $3.271 \times 10^4 \text{N}$ , 因此,剪切销的强度符合技术规范的要求。剪切销材料的组织为回火索氏体,组织正常。因此,剪切销的断裂是过载剪切断裂。

图 10 舌状耳片上剪切销断裂状况  
Fig. 10 Status after shear pin broken on middle attachment
