# 花键轴断裂失效分析

## Fracture Analysis of Spline Shaft

**Abstract:** The fracture reason of the spline shaft was analyzed by fracture observation, chemical composition analysis, metallurgical structure observation, hardness test and tensile test. The result shows that the fracture mode is fatigue fracture. The fracture is mainly caused by the lower hardness and strength which resulted from the Widmanstatten structure existing in the structure of the spline shaft.

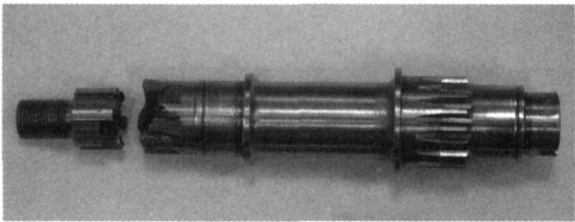
花键轴断裂位于螺杆一侧的花键末端过渡区, 见图 1。图 2 是花键轴断口的宏观形貌, 断口具有明显的疲劳区和瞬断区, 齿间可见清晰的疲劳弧线, 呈典型的疲劳断裂特征, 断口的宏观特征表明, 疲劳区面积较大。在 6 个断裂的花键齿中, 其中 1<sup>#</sup> 花键齿位置较低, 齿部可见明显的疲劳弧线, 疲劳源区位于齿根部;

图 1 断裂花键轴外观形貌  
Fig. 1 Macrograph and fracture position of spline shaft

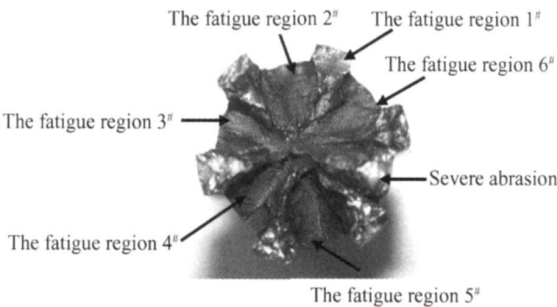
其他 5 个齿基本处于同一高度, 表面已磨得光亮。每相邻两齿间均存在疲劳区, 疲劳裂纹均起源于齿的同一侧。花键轴心部较粗糙, 为瞬断区。

图 2 花键轴断口宏观形貌  
Fig. 2 Macrograph of spline shaft fracture

花键轴断口呈典型的疲劳断裂特征, 每相邻两齿间均存在疲劳区, 宏观可见明显的疲劳弧线, 微观可见疲劳条带特征; 疲劳裂纹均起源于花键齿根部, 且位于键槽的同一侧。由以上特征判断, 该花键轴的断裂性质为疲劳断裂。

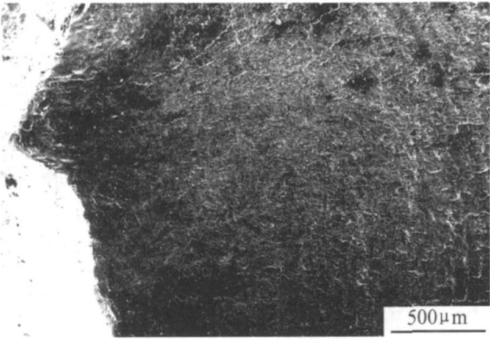
采用 JSM-5600LV 型扫描电镜对断口进行微观观察。1<sup>#</sup> 疲劳区低倍形貌见图 3, 可见收敛于花键齿根部的放射棱线, 疲劳裂纹起源于花键齿根部, 呈点源, 源区擦伤较严重。疲劳扩展区可见清晰的疲劳弧线, 见图 4。扩展区的疲劳条带和二次裂纹形貌见图 5。2<sup>#</sup> - 6<sup>#</sup> 疲劳区形貌与 1<sup>#</sup> 疲劳区基本相同, 疲劳裂纹均起源于花键齿根部, 呈点源。花键齿根部未见较深的加工痕迹, 见图 6。花键轴心部为瞬断区, 擦伤严重, 局部可见韧窝断裂特征。

图 3 1<sup>#</sup> 疲劳区低倍形貌  
Fig. 3 Low magnification of No. 1 fatigue region

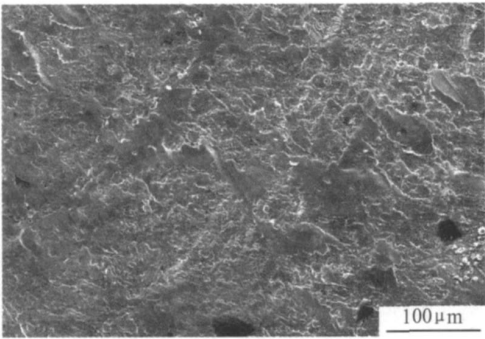
图 4 疲劳弧线形貌  
Fig. 4 Morphology of beach marks

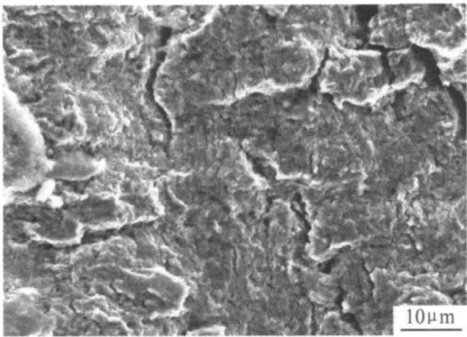
图 5 疲劳条带和二次裂纹形貌  
Fig. 5 Morphology of striation and secondary crack

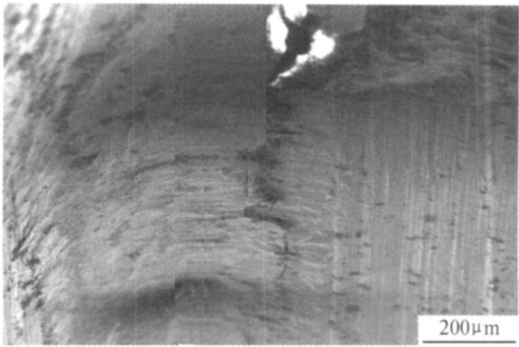
图 6 疲劳源区的加工痕迹  
Fig. 6 Process trace of fatigue source region

断口源区未见较深的加工痕迹, 初步排除机加方面的因素。花键轴的硬度低于技术要求的下限, 抗拉强度和屈服强度也低于技术要求。疲劳极限与抗拉强度存在着经验关系<sup>[3]</sup>, 由此表明花键轴的疲劳强度也应低于设计值。因此, 花键轴的断裂与其疲劳强度偏低有关。

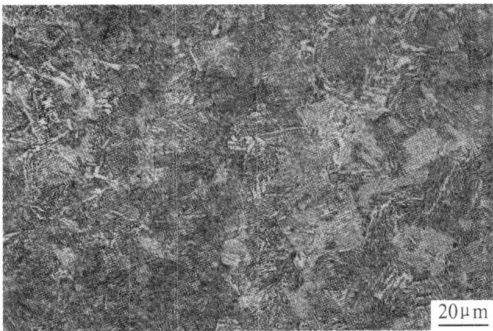
花键轴表面及心部的金相组织分别见图 7 和图 8, 除了具有细小的针状索氏体外, 还有块状、针状分布的先共析铁素体, 针状铁素体呈魏氏组织分布, 而且从表面至心部, 魏氏组织的数量增加。

图 7 花键轴表面的金相组织  
Fig. 7 Surface microstructure of spline shaft

42CrMo 钢经淬火+ 高温回火调质热处理后, 其显微组织为较细小、均匀的回火索氏体, 材料具有较好的综合力学性能<sup>[4]</sup>。而金相观察结果表明, 花键轴的显微组织中存在较多的铁素体, 并基本呈魏氏组织分布。魏氏组织的存在对材料的力学性能不利, 并会严重降低晶界结合力<sup>[5]</sup>, 使材料的断裂韧度大幅度降低。因此带有魏氏组织的零件将不再遵循一般的疲劳裂纹扩展速率, 而会迅速地失稳扩展导致破坏。

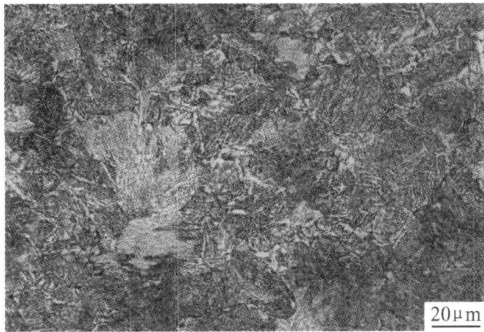
图 8 花键轴心部的金相组织  
Fig. 8 Heart microstructure of spline shaft
