一种 35Ni-15Cr 型铁基高温合金的低倍缺陷

中国科学院金属研究所 郭建亭 张金岩

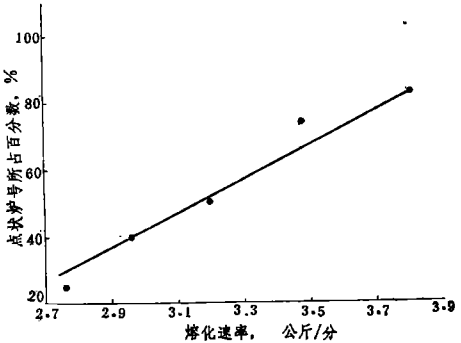
图4 熔化速率对点状偏析出现几率的影响
(200个工业生产炉号的统计结果)

图4为熔化速率对点状偏析出现几率的影响。可以看出,熔化速率愈高,在其他情况相同的条件下,结晶速度愈慢,因而点状偏析愈严重。相反,降低熔化速率对于减轻或消除点状偏析是有利的。但是,熔化速率的降低只能到一定限度。否则,不仅设备的生产效率降低,而且由于结晶器壁金属熔池表面的强烈冷却,会形成渣沟或重皮,造成钢锭难于热加工。
