4. 氮化层缺陷

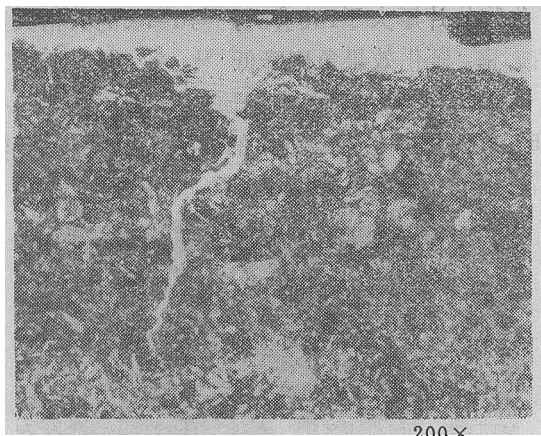
图7 38CrMoAlA钢氮化层中的“牛尾巴状”氮化物相

38CrMoAlA钢氮化层出现的典型氮化缺陷有针状和网状氮化物相(图6)、沿晶界的“牛尾巴状”的氮化物相(图7)、气泡等。

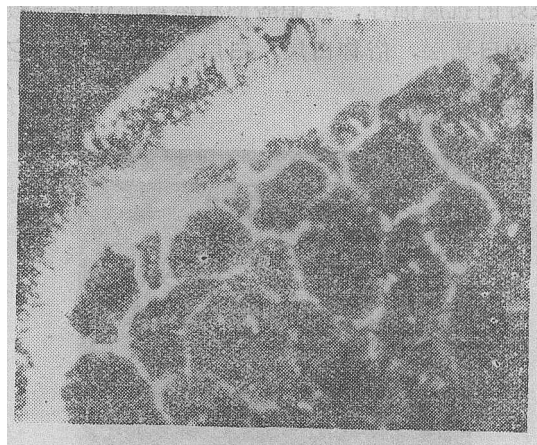
500×

图8 25Cr3MoA钢氮化层中的氮化物网

25Cr3MoA钢氮化时, 很少出现氮化缺陷。只有在氮化温度较低, 氮化初期氮势较高时, 在零件尖角处形成网状氮化物相(图8)。
